FERME D'APPLICATION DU LYCÉE AGRICOLE PERRENOT DE GRANVELLE

Bourgogne-Franche-Comté, Doubs
Dannemarie-sur-Crète
16 rue de Damprichard

Dossier IA25001116 réalisé en
2012

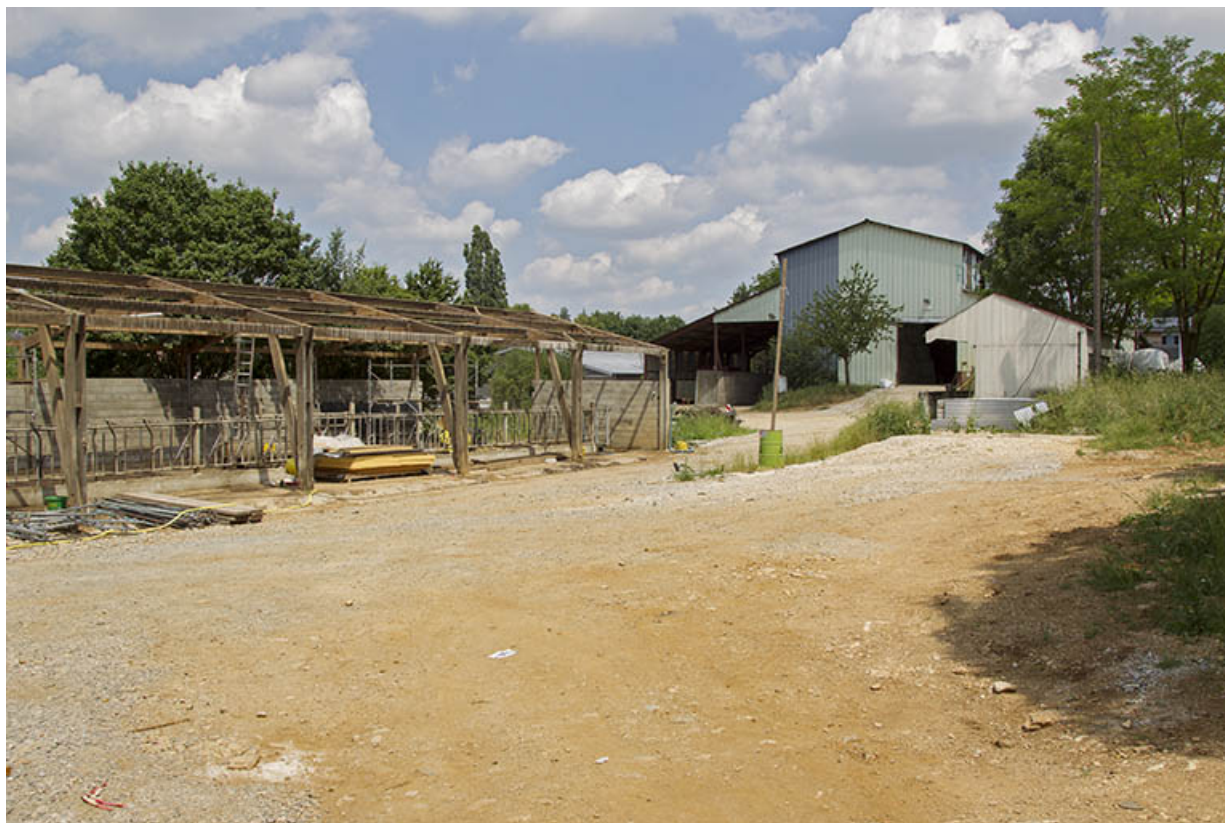
N° de l'illustration : 20142500984NUC2A

L'étable sud en travaux et pignons sud de la quarantaine et de l'entrepôt agricole.

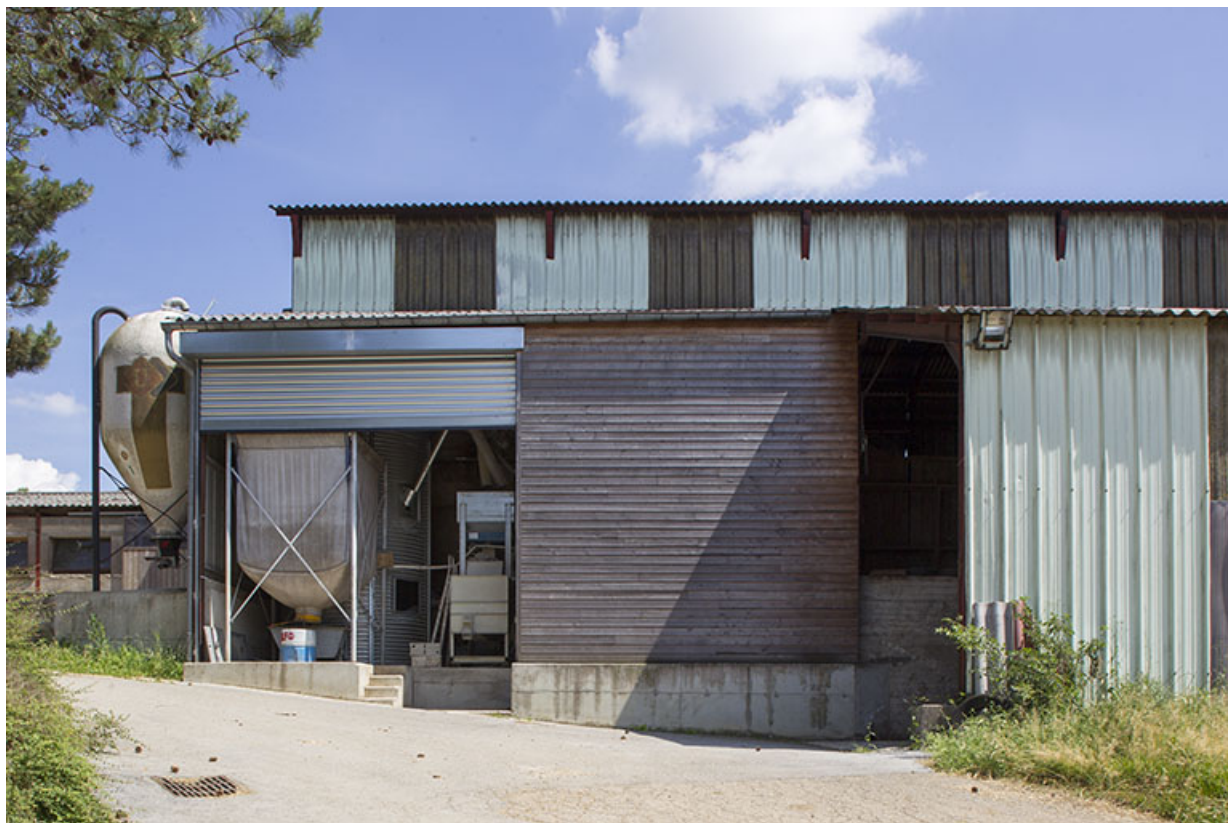
N° de l'illustration : 20142500996NUC2A

Silos, moulins à l'ouest de l'entrepôt agricole.
25, Dannemarie-sur-Crète, 16 rue de Damprichard
