SCIERIE HINTZY PUIS FROMAGERIE PRONK, ACTUELLEMENT ATELIER DE MENUISERIE MELET

Bourgogne-Franche-Comté, Doubs
Damprichard
13-15 rue du Stade

Dossier IA25001130 réalisé en
2013

Auteur(s) : Laurent Poupard

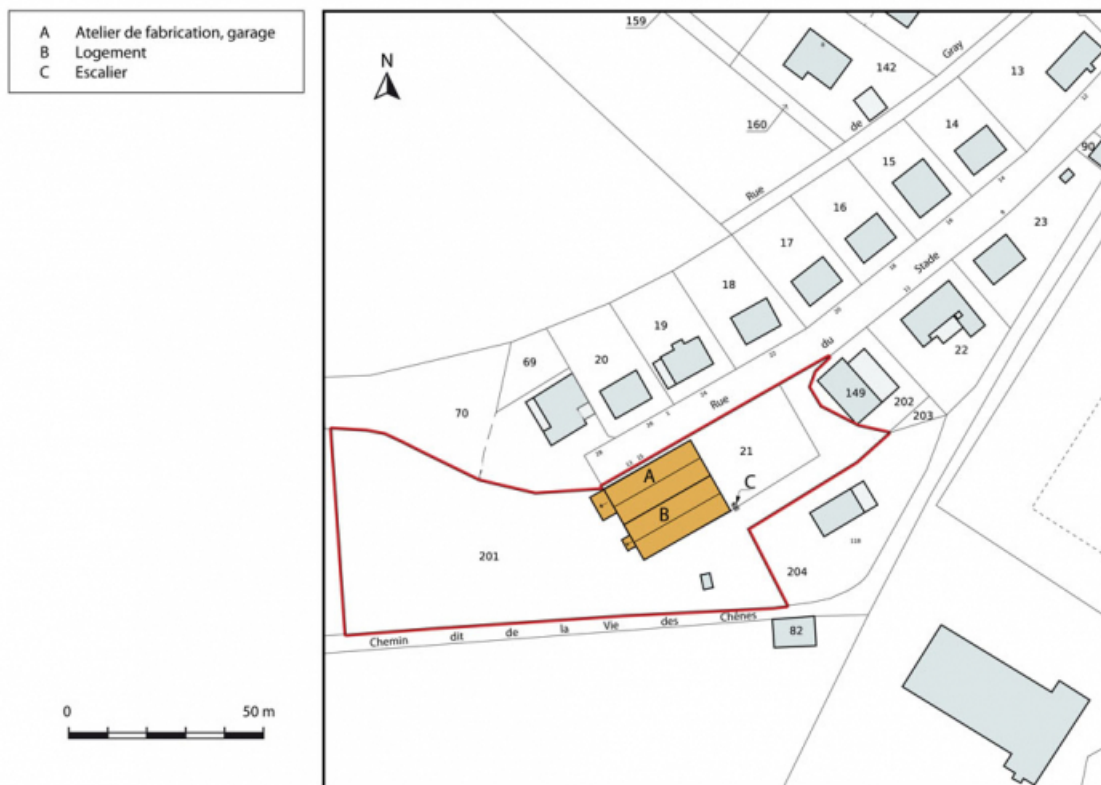
Plan-masse et de situation. Extrait du plan cadastral, 2012, section AB.

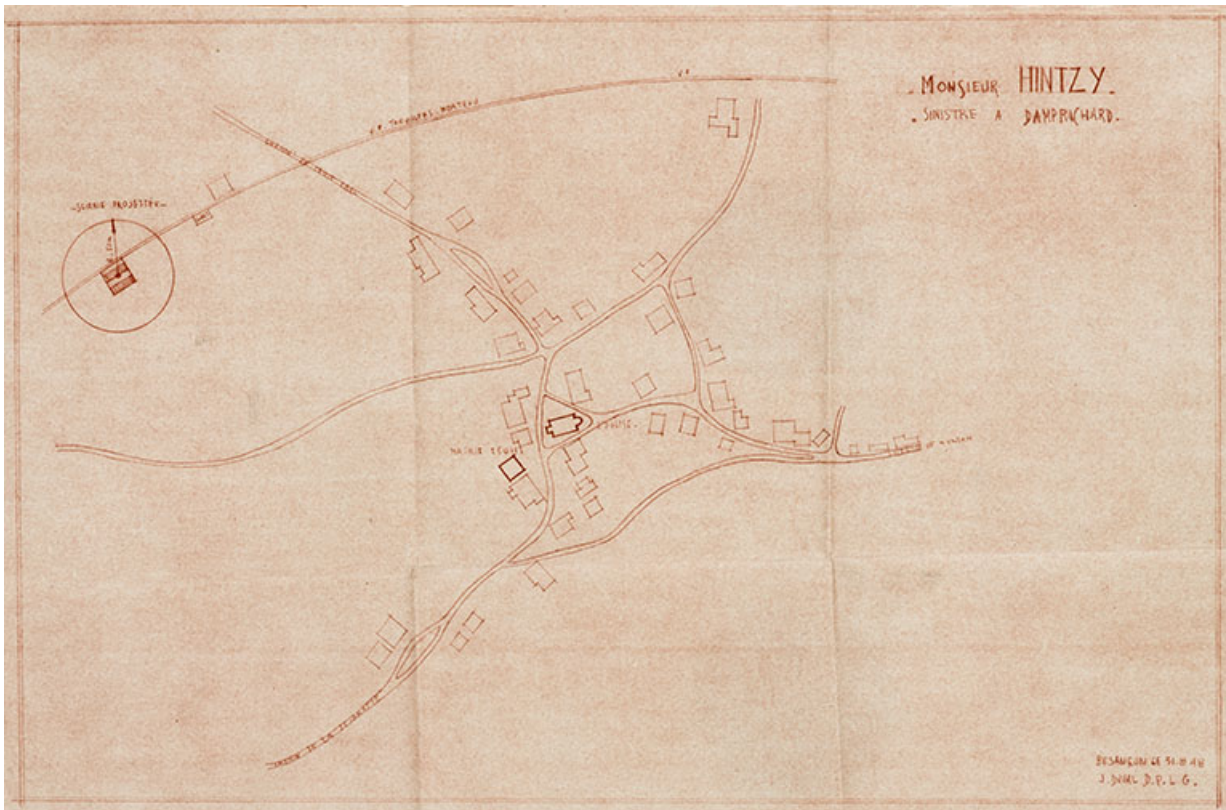
M Hintzy, sinistré à Damprichard [plan de situation], 31 août 1948

M Hintzy, sinistré à Damprichard [plan de situation], dessin (tirage à l'ammoniaque), par l'architecte Jacques Duval, Besançon le 31 août 1948, 36 x 56 cm, sans échelle.

- **M Hintzi, sinistré à Damprichard [plan de situation], 31 août 1948.**
M Hintzi, sinistré à Damprichard [plan de situation], dessin (tirage à l'ammoniaque), par l'architecte Jacques Duval, Besançon le 31 août 1948, 36 x 56 cm, sans échelle.
Lieu de conservation : Archives départementales du Doubs, Besançon- Cote du document : 171 W 14

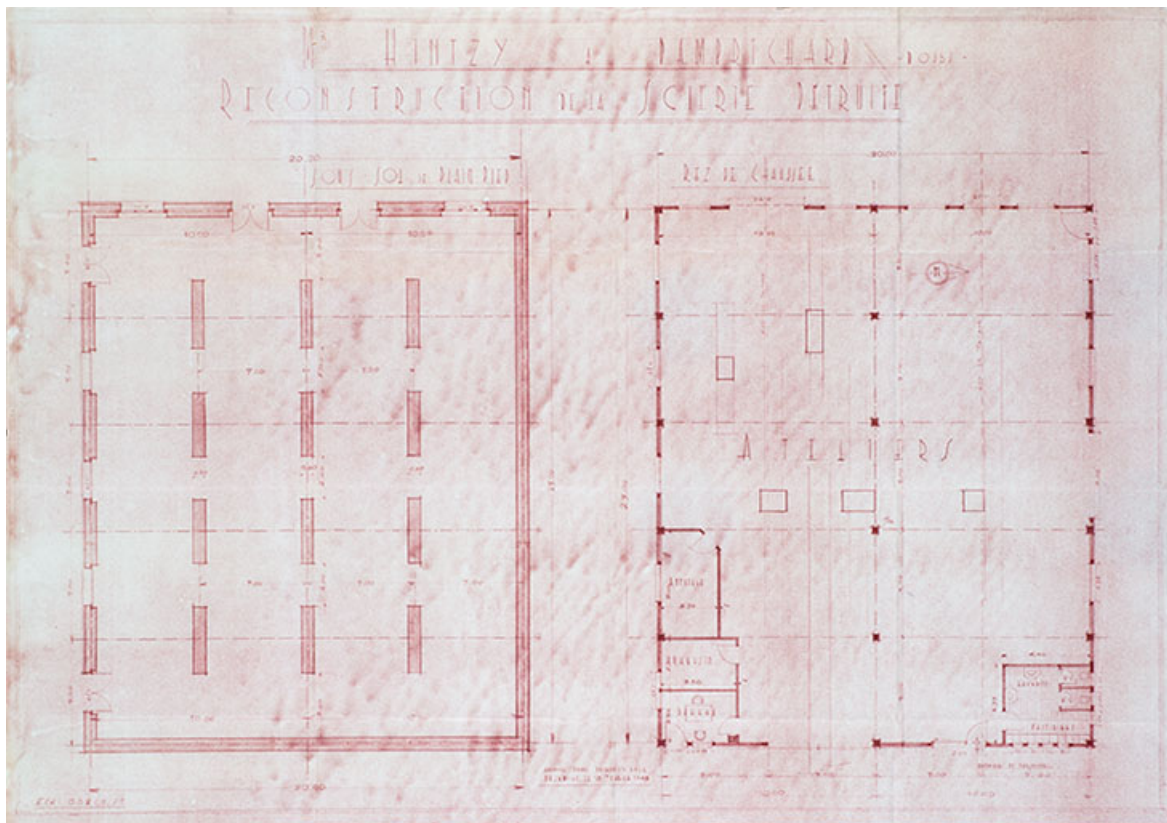
M Hintzy, sinistré à Damprichard – Doubs. Reconstruction de la scierie détruite. Sous-sol de plain-pied [et] Rez de chaussée, 18 février 1948

- Sous-sol de plain-pied [et] Rez de chaussée, 76,5 x 109 cm

- **M Hintzi, sinistré à Damprichard – Doubs. Reconstruction de la scierie détruite, 18 février 1948.**
M Hintzi, sinistré à Damprichard – Doubs. Reconstruction de la scierie détruite, dessin (tirage à l'ammoniaque), par Jacques Duval, Besançon le 18 février 1948, échelle 1/50.- Sous-sol de plain-pied [et] Rez de chaussée, 76,5 x 109 cm.- Coupes, 43,5 x 108 cm.- Façade sur quai [et] Pignon ouest, 44 x 110 cm.
Lieu de conservation : Archives départementales du Doubs, Besançon- Cote du document : 171 W 14

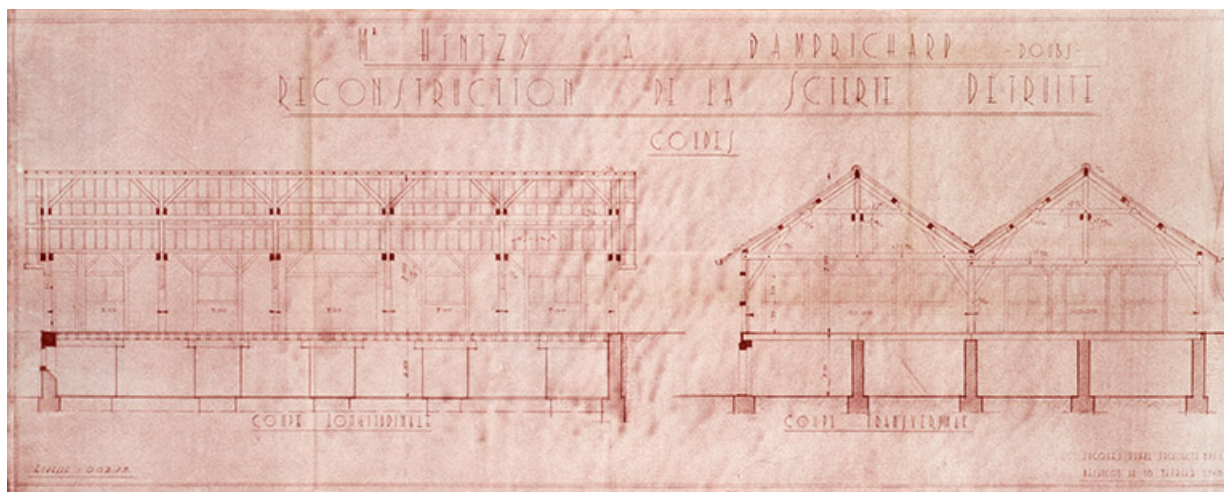
M Hintzy, sinistré à Damprichard – Doubs. Reconstruction de la scierie détruite. Coupes, 18 février 1948
25, Damprichard, 13-15 rue du Stade

- Coupes, 43,5 x 108 cm

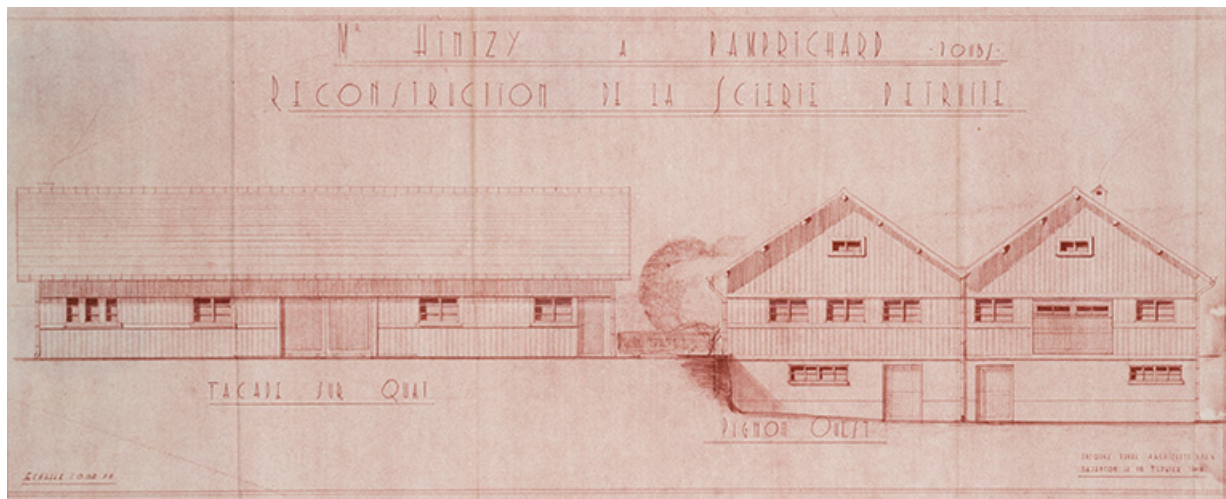
M Hintzy, sinistré à Damprichard – Doubs. Reconstruction de la scierie détruite. Façade sur quai [et] Pignon ouest, 18 février 1948
25, Damprichard, 13-15 rue du Stade

- Façade sur quai [et] Pignon ouest, 44 x 110 cm

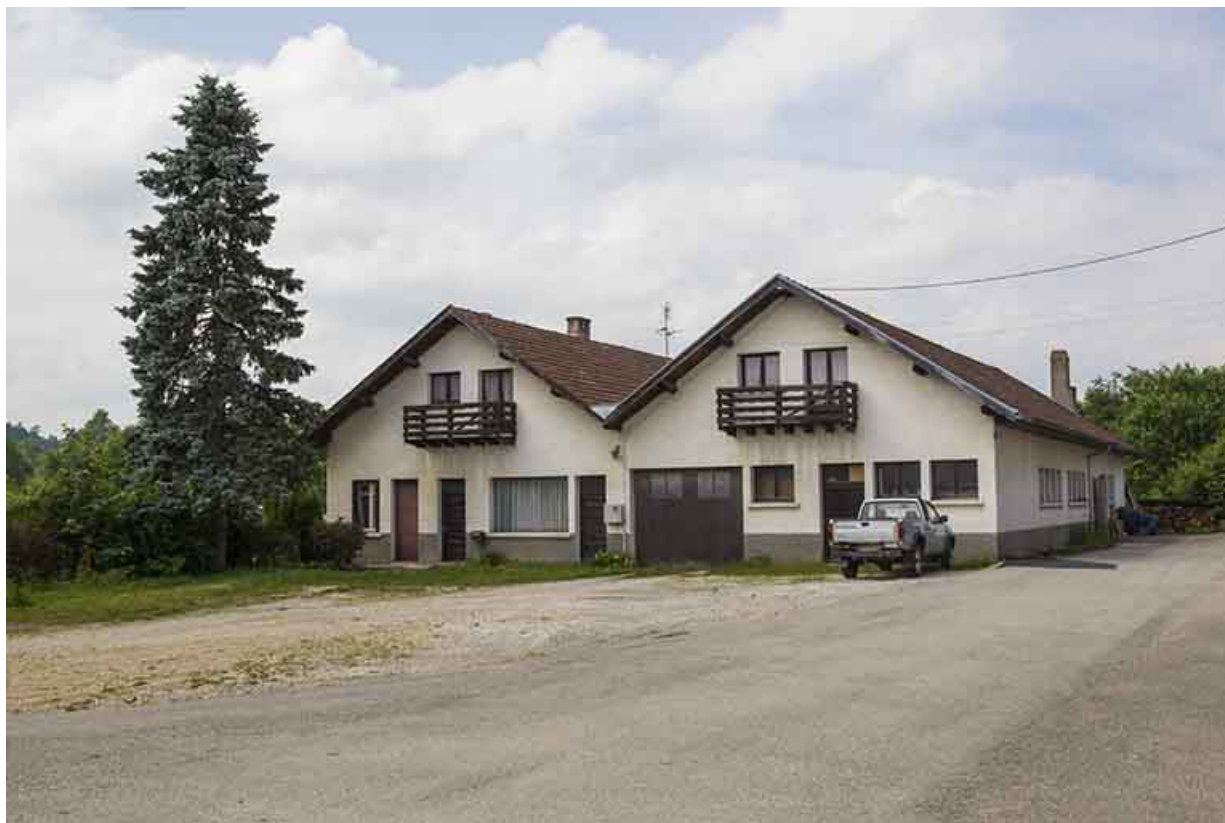
Vue d'ensemble, depuis la rue du Stade à l'est (façades antérieure et latérale droite).
25, Damprichard, 13-15 rue du Stade

La scierie est composée de deux corps de bâtiment accolés, aux murs en béton enduit, chacun coiffé d'un toit à longs pans recouvert de tuiles mécaniques. Elle compte un étage de soubassement, un rez-de-chaussée surélevé et un étage en surcroît.

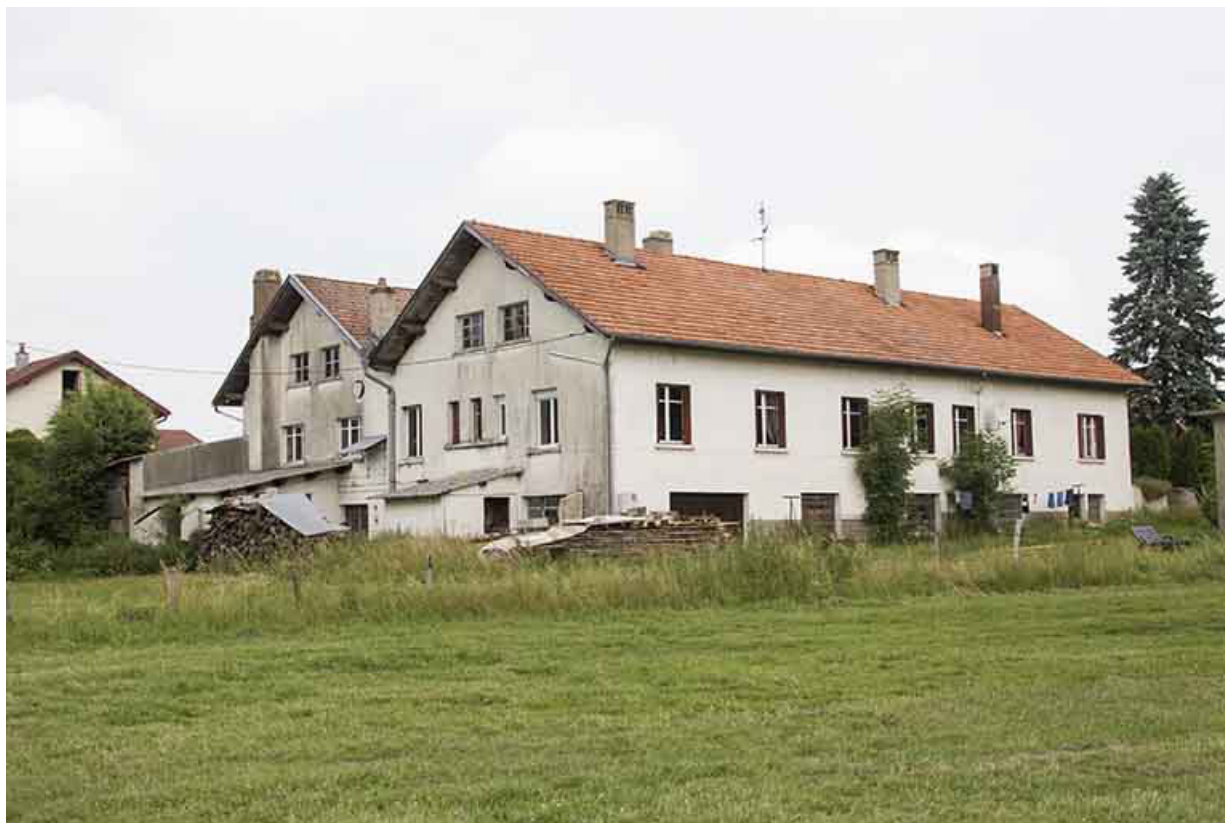
Vue d'ensemble, depuis le sud (façades postérieure et latérale gauche).
