SCIERIE HINTZY PUIS FROMAGERIE PRONK, ACTUELLEMENT ATELIER DE MENUISERIE MELET

Bourgogne-Franche-Comté, Doubs
Damprichard
13-15 rue du Stade

Dossier IA25001130 réalisé en
2013

Auteur(s) : Laurent Poupard

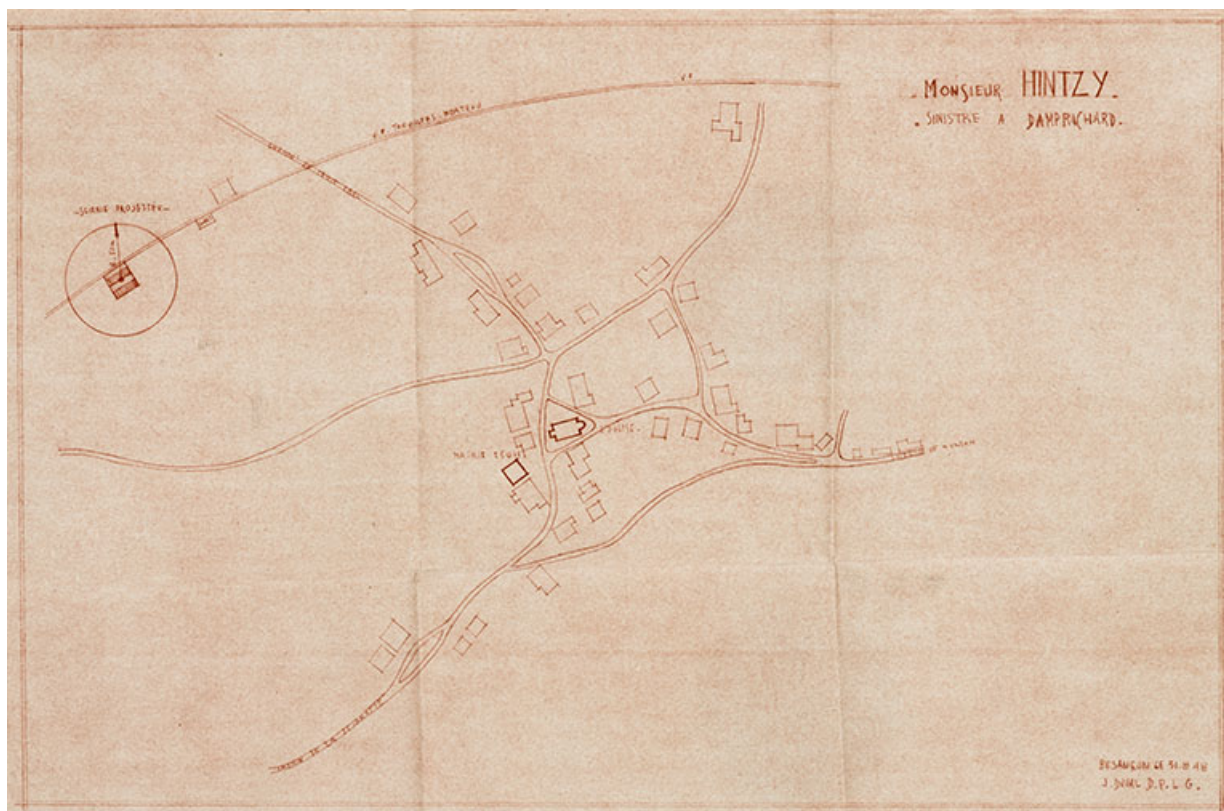
M Hintzy, sinistré à Damprichard [plan de situation], 31 août 1948

***M Hintzy, sinistré à Damprichard* [plan de situation], dessin (tirage à l'ammoniaque), par l'architecte Jacques Duval, Besançon le 31 août 1948, 36 x 56 cm, sans échelle.**

- **M Hintzi, sinistré à Damprichard [plan de situation], 31 août 1948.**
M Hintzi, sinistré à Damprichard [plan de situation], dessin (tirage à l'ammoniaque), par l'architecte Jacques Duval, Besançon le 31 août 1948, 36 x 56 cm, sans échelle.
Lieu de conservation : Archives départementales du Doubs, Besançon- Cote du document : 171 W 14

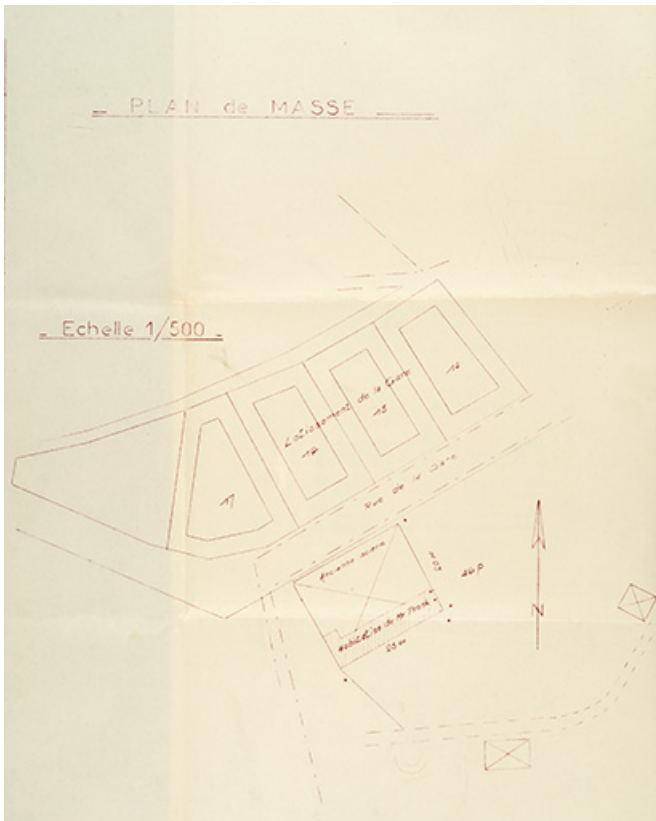
Monsieur Pronk Adrien à Damprichard – Doubs. Plan de masse, 26 juillet 1960
25, Damprichard, 13-15 rue du Stade

Monsieur Pronk Adrien à Damprichard – Doubs. Extrait du plan cadastral [et] Plan de masse, dessin (tirage), par la Coopérative d'Études techniques rurales, Dijon 26 juillet 1960, 36 x 72,5 cm, échelles 1/5 000 et 1/500
Lieu de conservation : Archives départementales du Doubs, Besançon - Cote du document : 171 W 14

- **Monsieur Pronk Adrien à Damprichard – Doubs. Extrait du plan cadastral [et] Plan de masse, 26 juillet 1960.**
Monsieur Pronk Adrien à Damprichard – Doubs. Extrait du plan cadastral [et] Plan de masse, dessin (tirage), par la Coopérative d'Etudes techniques rurales, Dijon 26 juillet 1960, 36 x 72,5 cm, échelles 1/5 000 et 1/500.
Lieu de conservation : Archives départementales du Doubs, Besançon- Cote du document : 171 W 14
