SCIERIE HINTZY PUIS FROMAGERIE PRONK, ACTUELLEMENT ATELIER DE MENUISERIE MELET

Bourgogne-Franche-Comté, Doubs
Damprichard
13-15 rue du Stade

Dossier IA25001130 réalisé en
2013

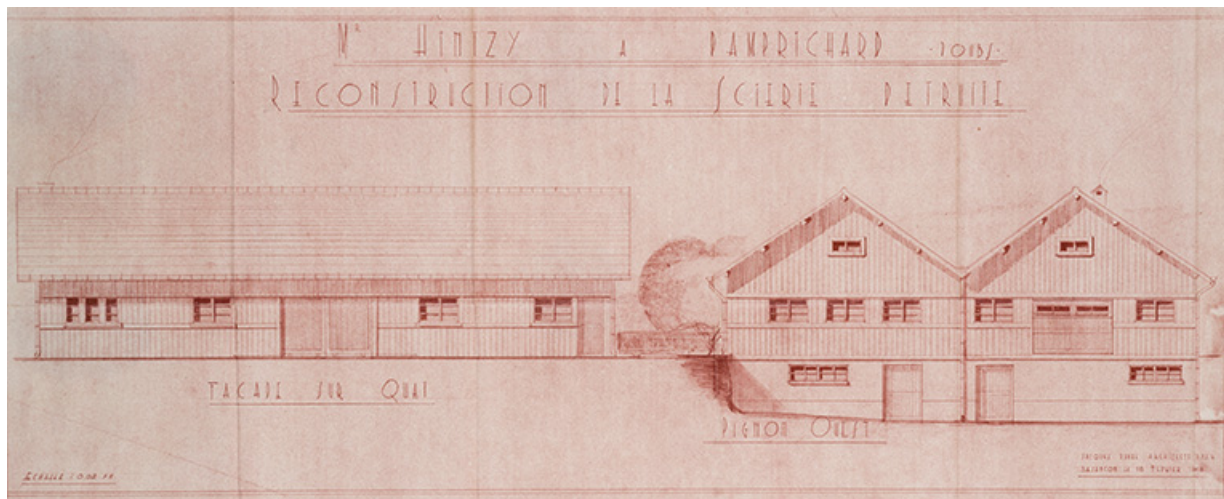
M Hintzy, sinistré à Damprichard – Doubs. Reconstruction de la scierie détruite. Façade sur quai [et] Pignon ouest, 18 février 1948
25, Damprichard, 13-15 rue du Stade

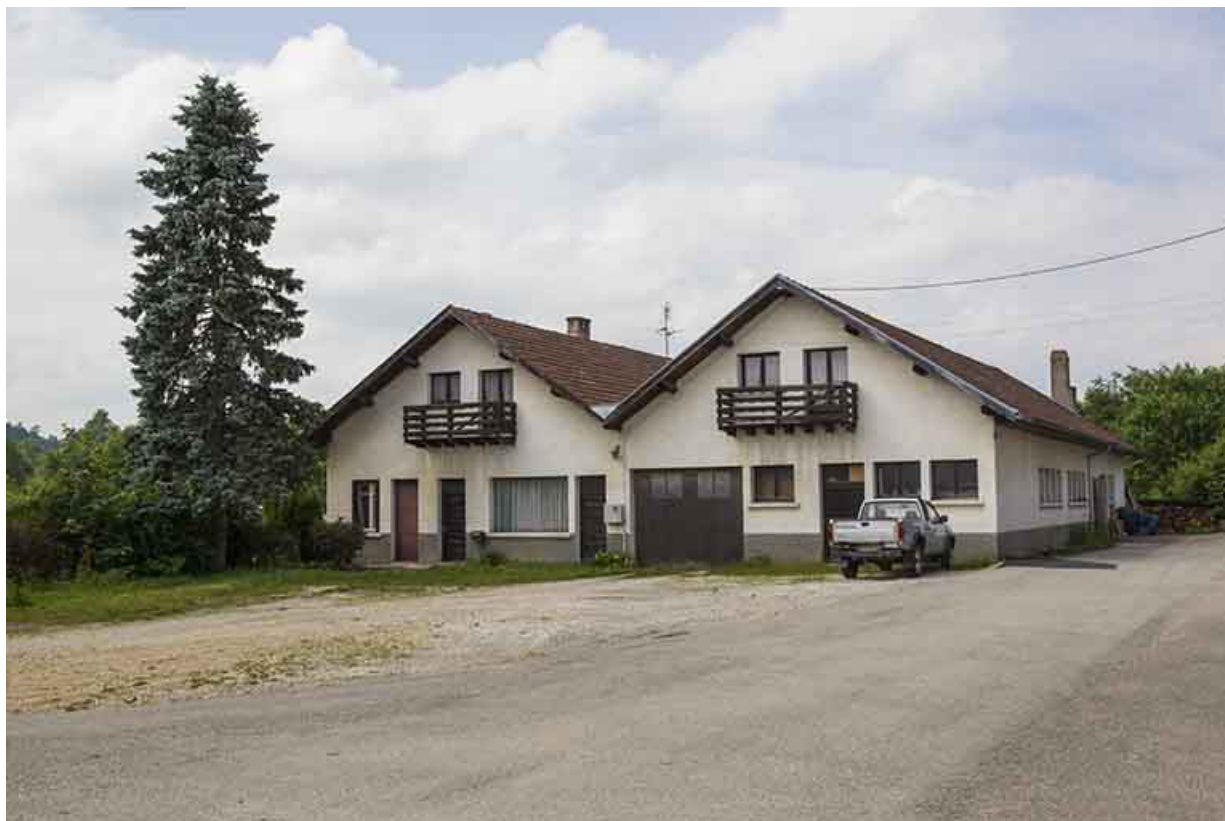
Vue d'ensemble, depuis la rue du Stade à l'est (façades antérieure et latérale droite).
25, Damprichard, 13-15 rue du Stade

La scierie est composée de deux corps de bâtiment accolés, aux murs en béton enduit, chacun coiffé d'un toit à longs pans recouvert de tuiles mécaniques. Elle compte un étage de soubassement, un rez-de-chaussée surélevé et un étage en surcroît.
