FERME, ATELIER D'HORLOGERIE MAIROT

Bourgogne-Franche-Comté, Doubs
Les Bréseux
11 rue de l' Abbé Comment

Dossier IA25001154 réalisé en
2013

Auteur(s) : Laurent Poupard

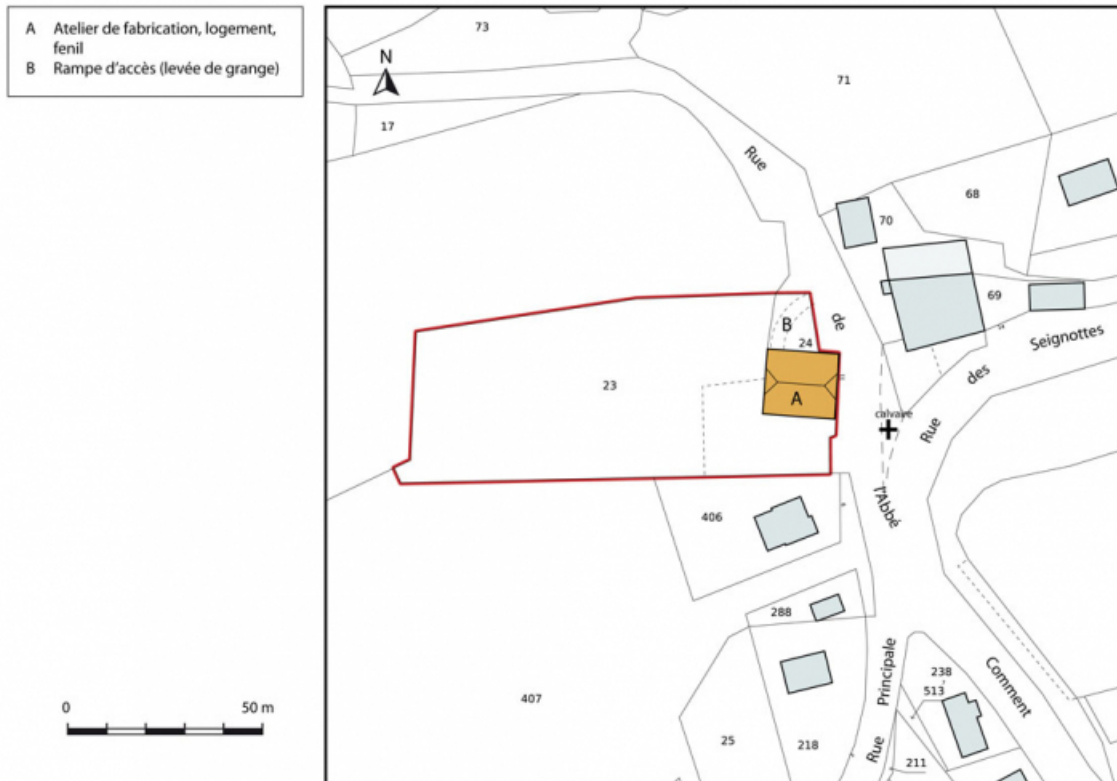
Plan-masse et de situation. Extrait du plan cadastral, 2013, section AI.

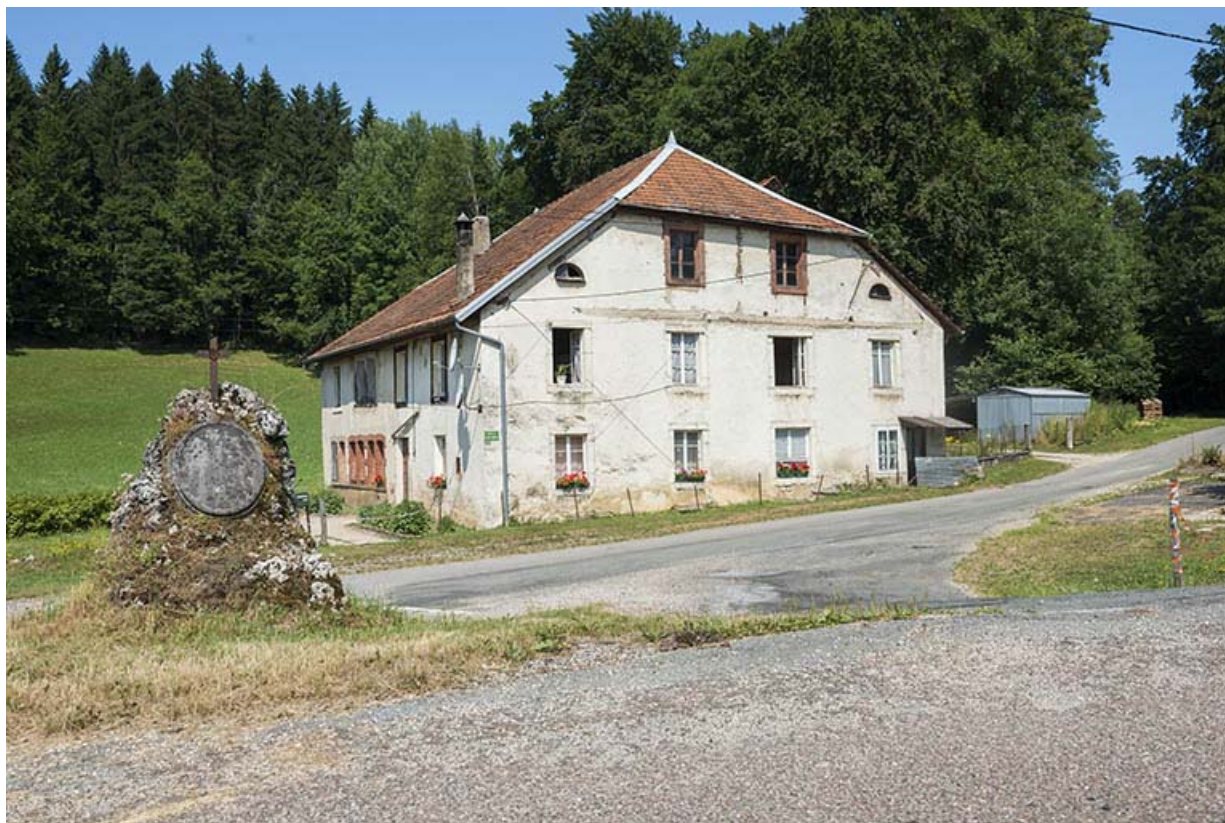
Vue d'ensemble, depuis l'est (façades antérieure et latérale droite).

Le bâtiment a des murs de moellons calcaires enduits, avec structure en pan de bois pour l'étage en surcroît (visible dans le pignon oriental). Il est percé de baies rectangulaires dont les encadrements sont en pierre de taille ou en bois ; celles de l'atelier (au rez-de-chaussée) sont des fenêtres horlogères, à encadrement en briques pleines et arc segmentaire. Il compte un sous-sol, un étage carré (dont le logement est accessible par un escalier dans-œuvre et le fenil par une levée au nord-ouest) et un étage en surcroît. Il est coiffé d'un toit à longs pans et demi-croupes, recouvert de tuiles mécaniques.

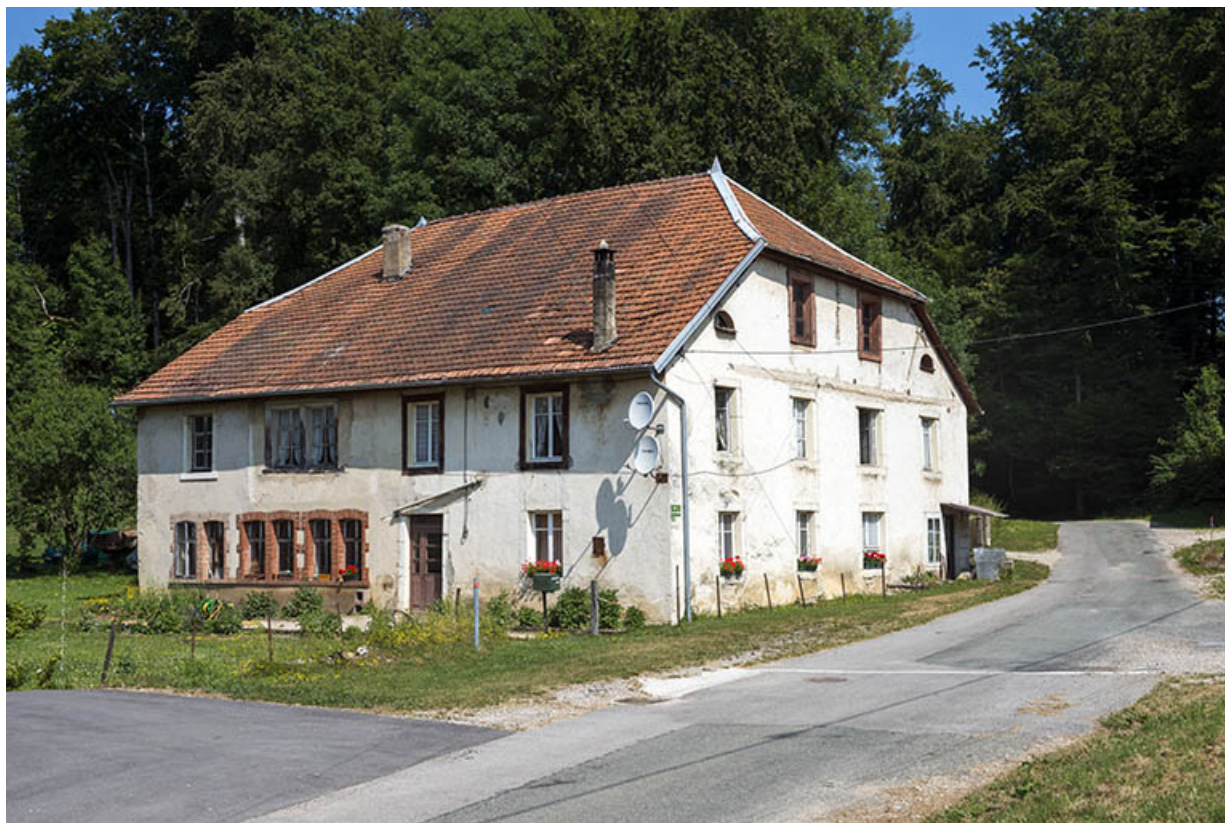
Façades antérieure et latérale droite.

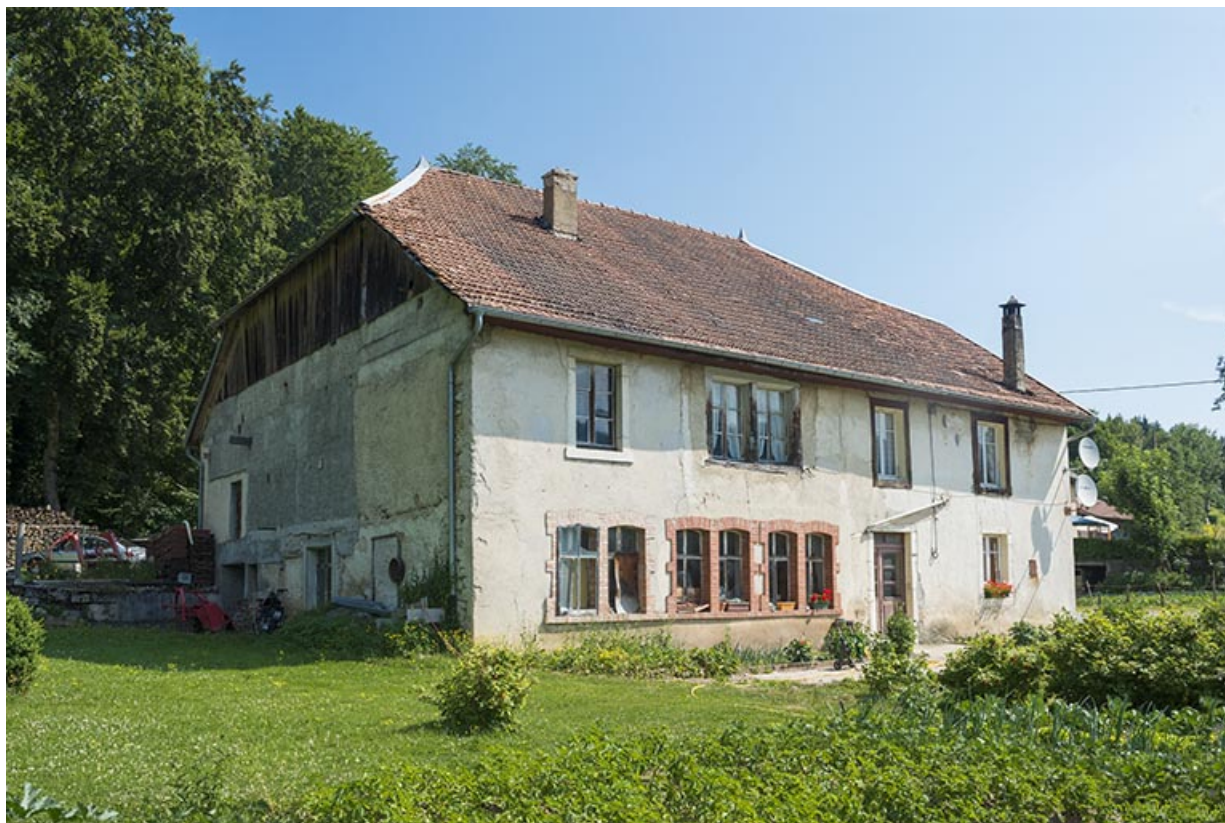
Façades antérieure et latérale gauche.

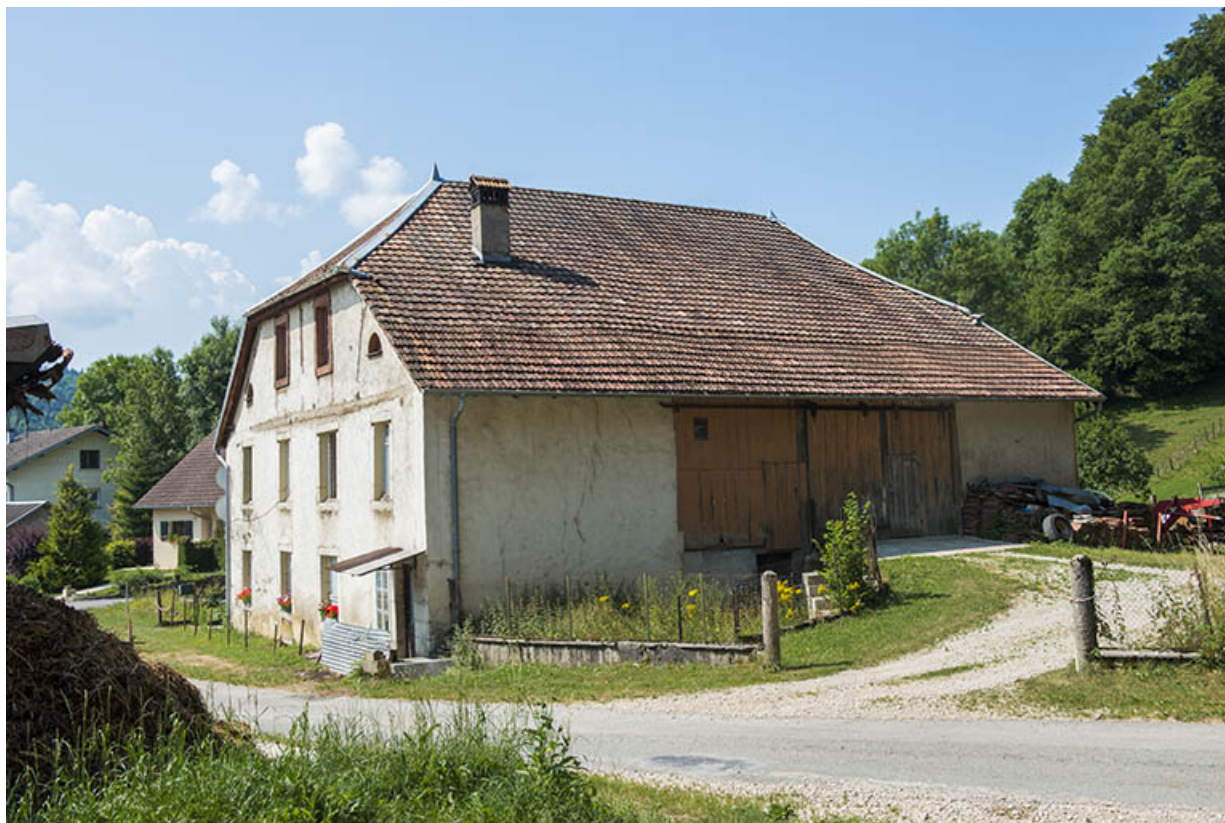
Façades postérieure et latérale droite.
