## USINE DE TAILLE DE PIERRE POUR LA JOAILLERIE ET L'INDUSTRIE (USINE DE PIERRES POUR L'HORLOGERIE), DE DÉCOLLETAGE ET DE POLISSAGE RUBIS-PRÉCIS

Bourgogne-Franche-Comté, Doubs  
Charquemont  
18 rue de Besançon

Dossier IA25001185 réalisé en 2012 revu en 2014

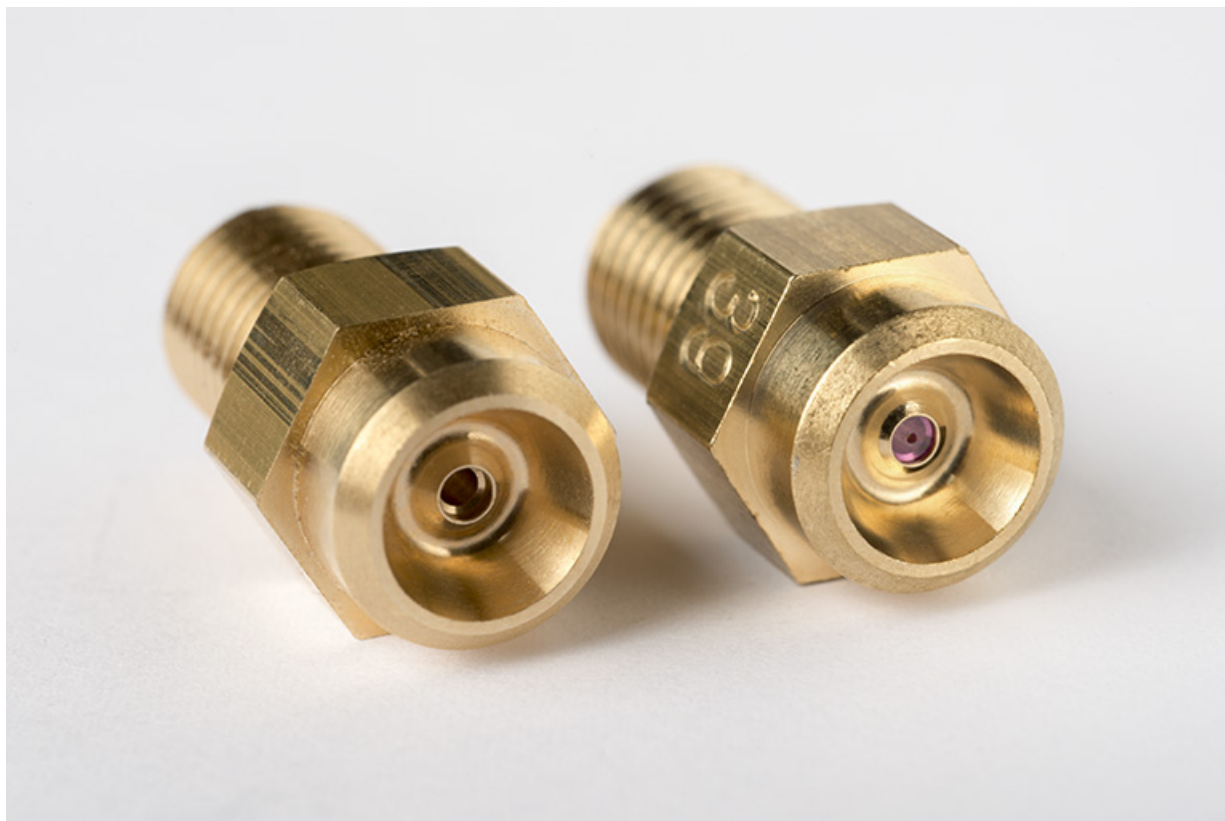
**Gicleurs de chaudière avant et après montage de la pastille en rubis synthétique.**

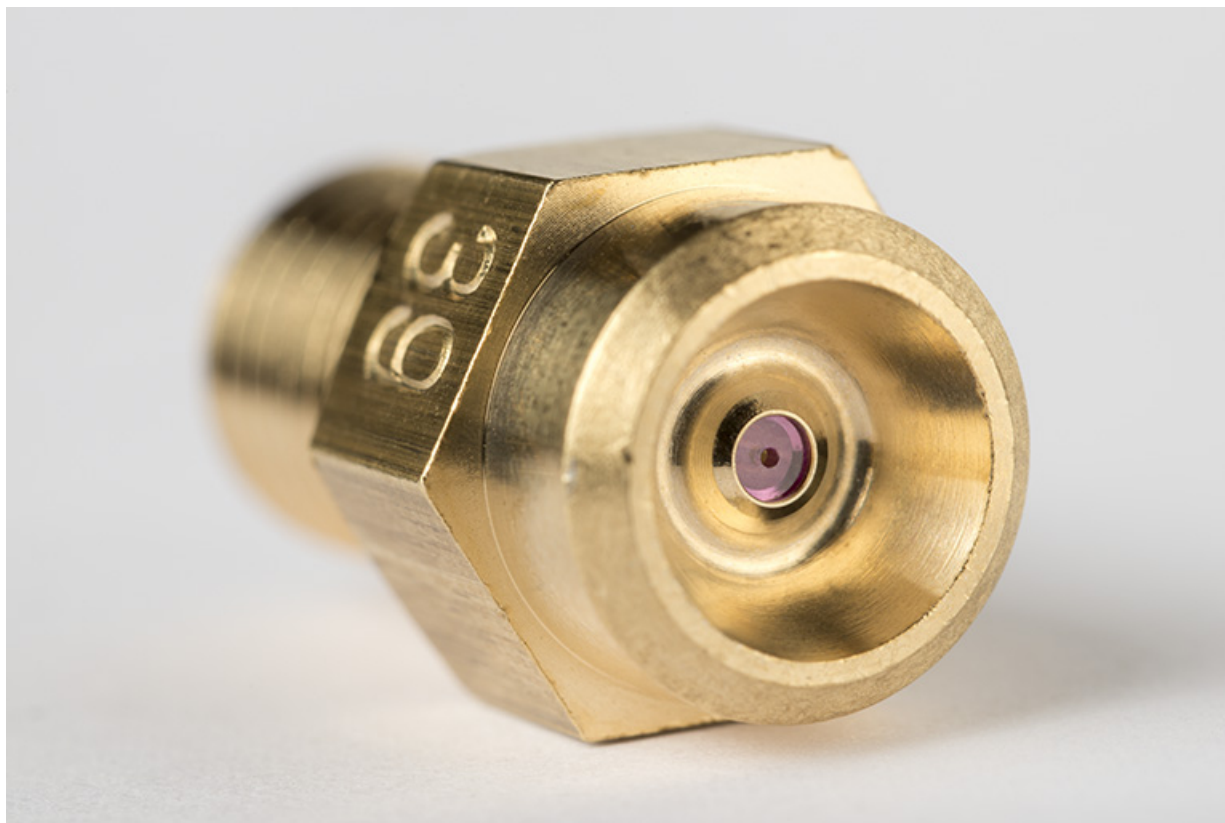
**Gicleur de chaudière équipé de sa pastille en rubis synthétique.**
