MAISON ET ATELIER D'HORLOGERIE PATOIS PUIS FIEROBE

Bourgogne-Franche-Comté, Doubs
Charquemont
2 rue Pasteur

Dossier IA25001222 réalisé en 2013 revu en
2014

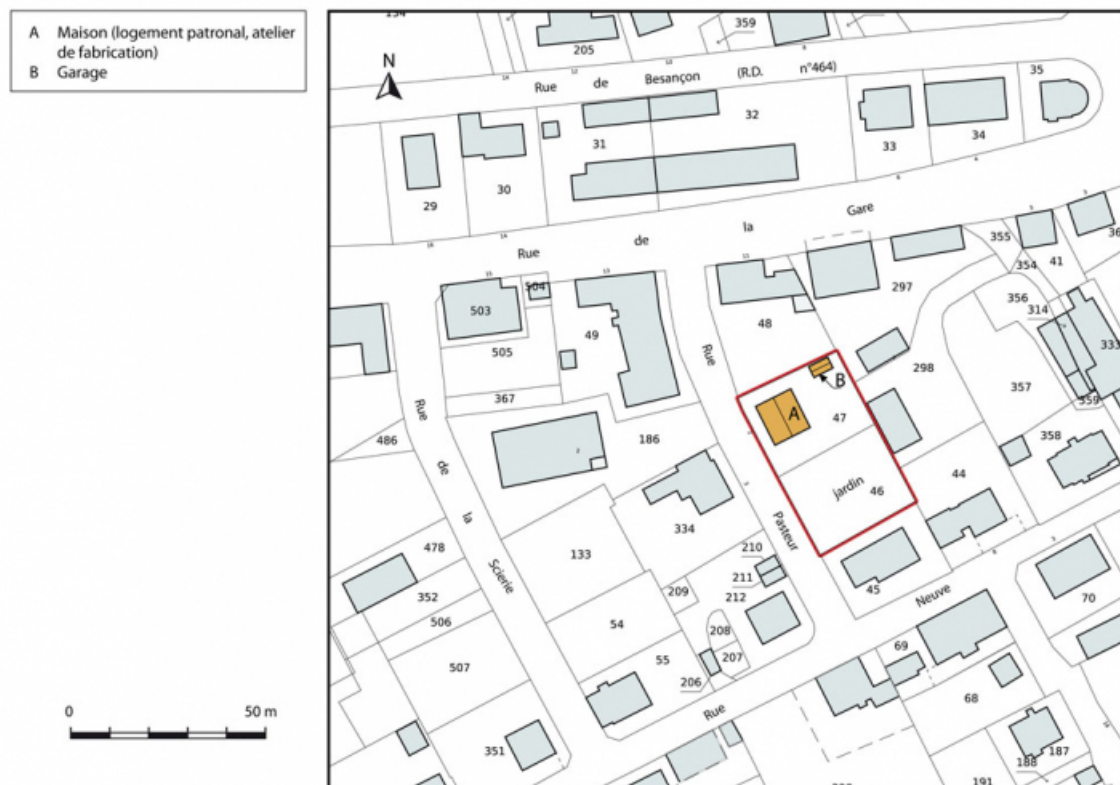
N° de l'illustration : 20152500641NUDA

Plan-masse et de situation. Extrait du plan cadastral, 2015, section AI.
25, Charquemont, 2 rue Pasteur

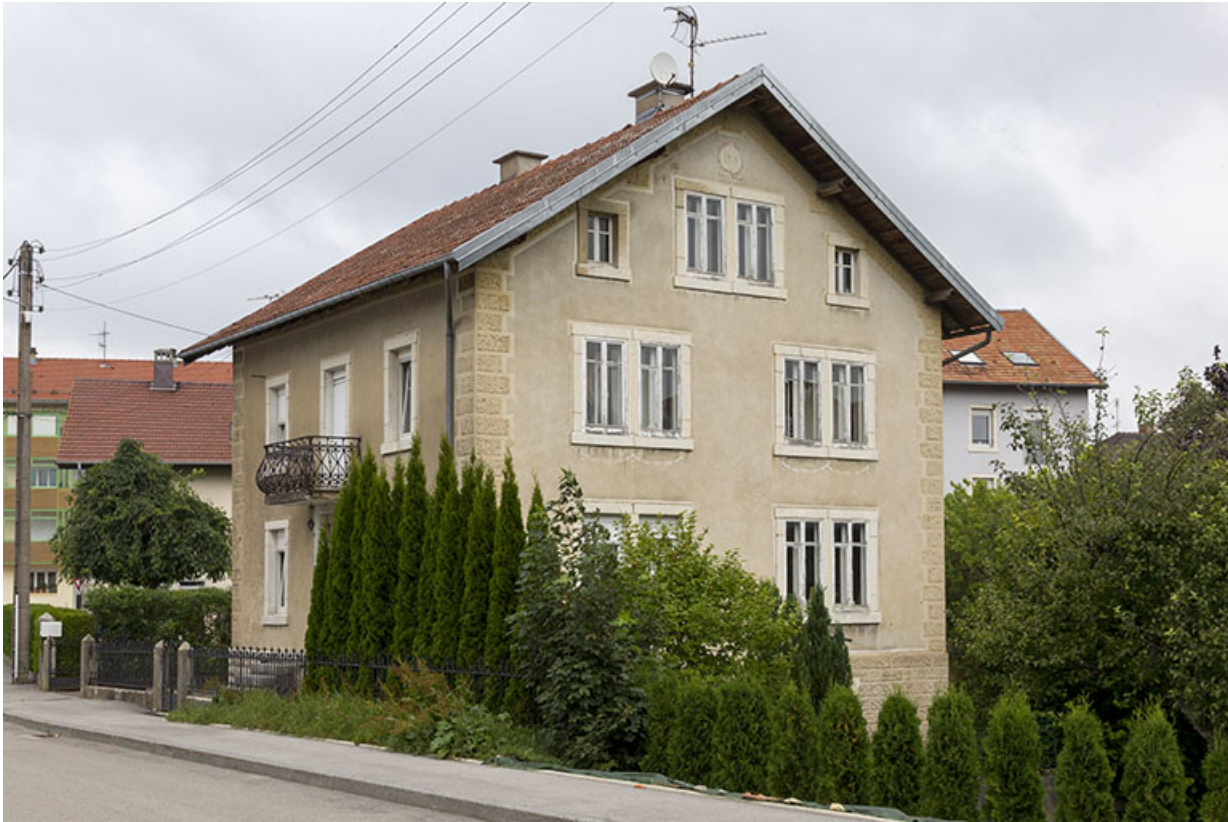
N° de l'illustration : 20132503031NUC2A

Vue d'ensemble, depuis le sud (façades antérieure et latérale droite).
25, Charquemont, 2 rue Pasteur

La maison a des murs en moellons calcaires enduits et un toit à longs pans, pignons couverts et couverture en tuiles mécaniques. Elle comporte un étage de soubassement, un rez-de-chaussée surélevé (accessible par deux escaliers extérieurs droits en maçonnerie, un en façade et un sur le mur pignon nord), un étage carré et un étage en surcroît, desservis par un escalier dans-oeuvre. Le mur pignon sud est ouvert de cinq baies horlogères et deux petites fenêtres éclairant l'étage en surcroît. L'enduit est traité de manière décorative au niveau du soubassement, des chaînes d'angle et des rampants de pignon.

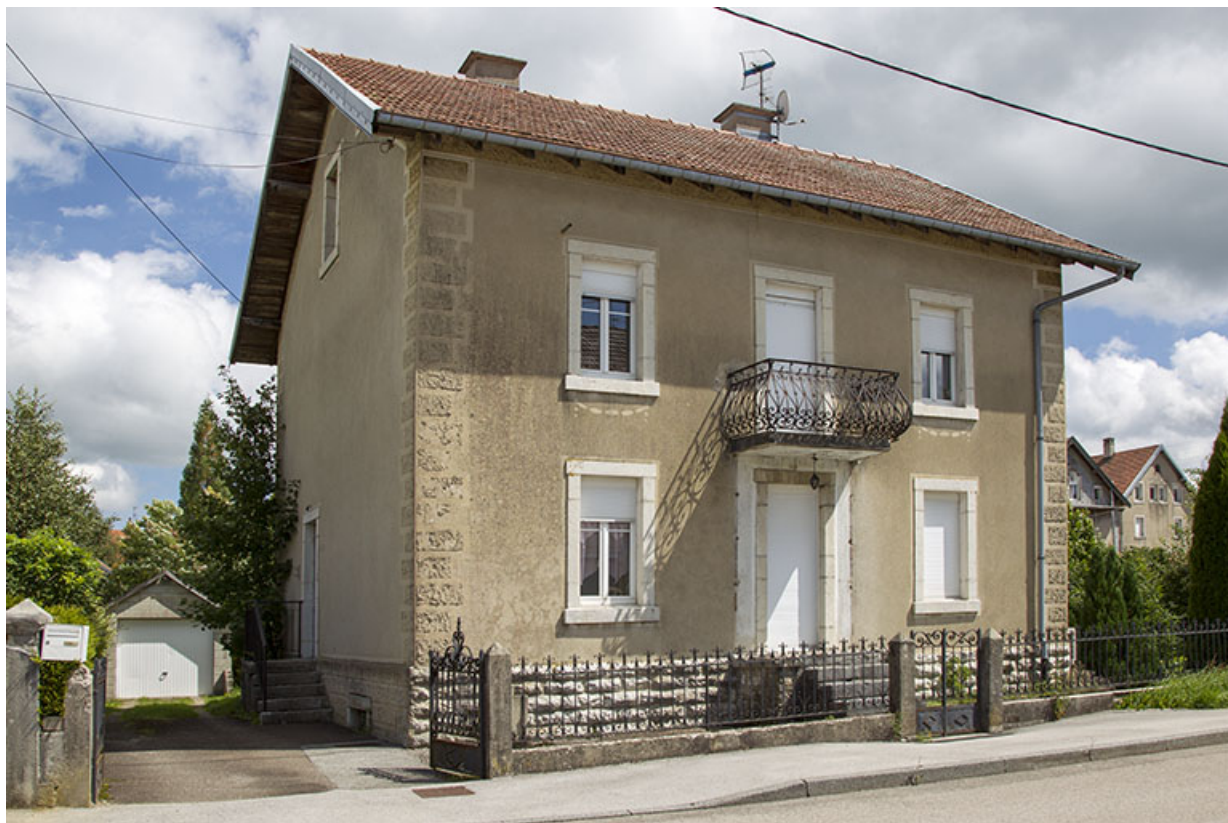
N° de l'illustration : 20152500929NUC2A

Façade antérieure, de trois quarts gauche.

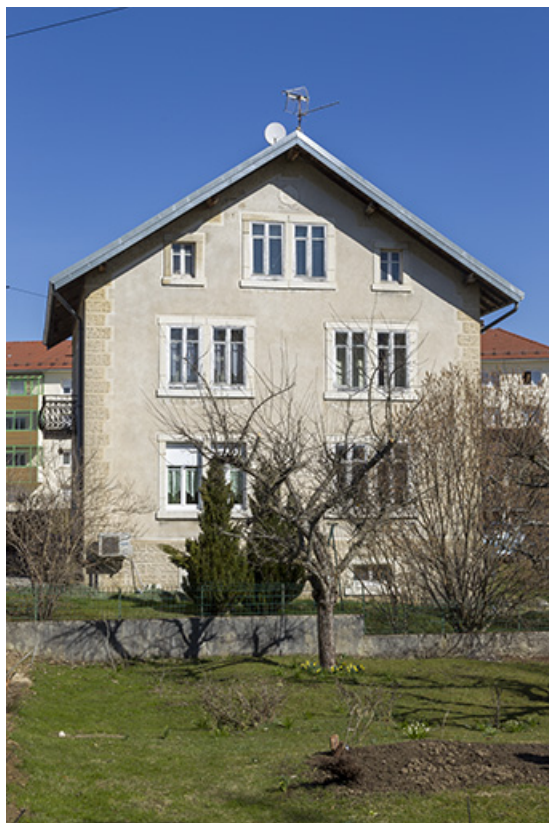
N° de l'illustration : 20152500930NUC2A

Façade latérale droite.

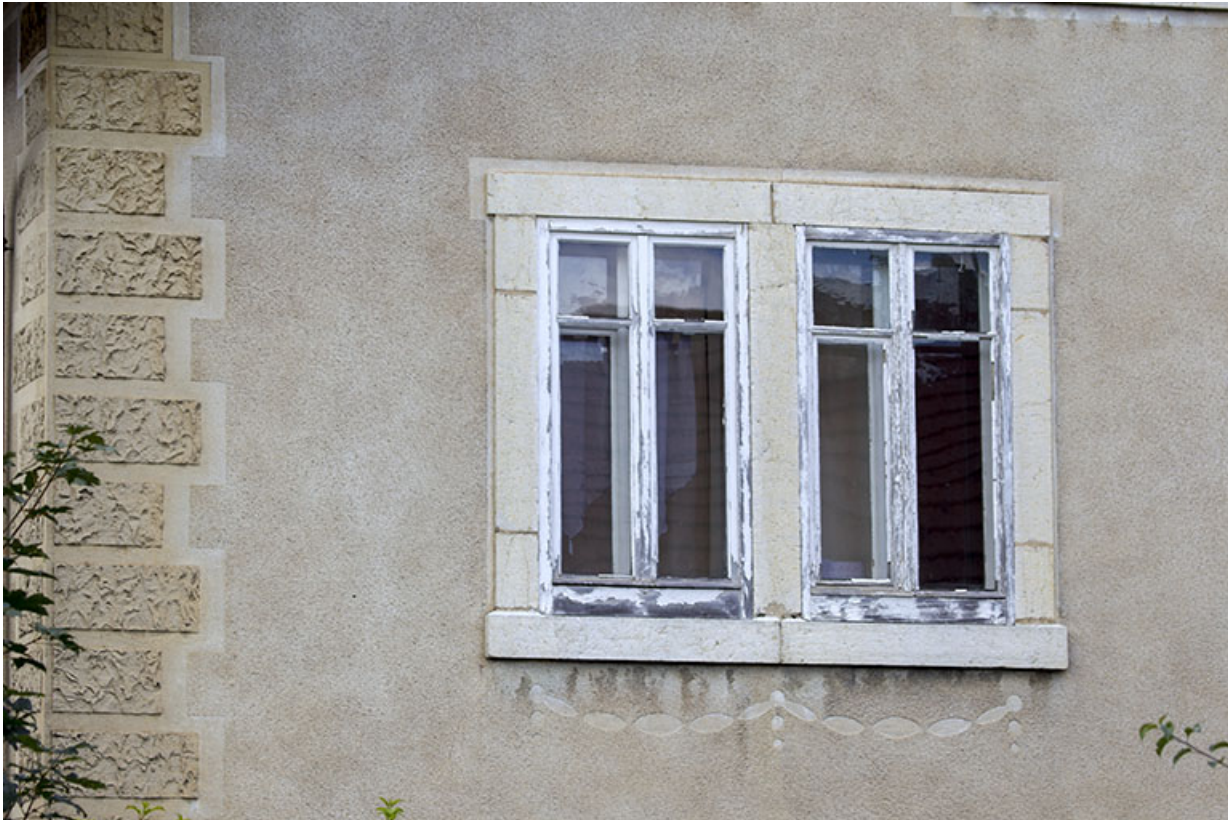
N° de l'illustration : 20152500934NUC2A

Façade latérale droite : fenêtre horlogère et décor.

Typologie : baie horlogère

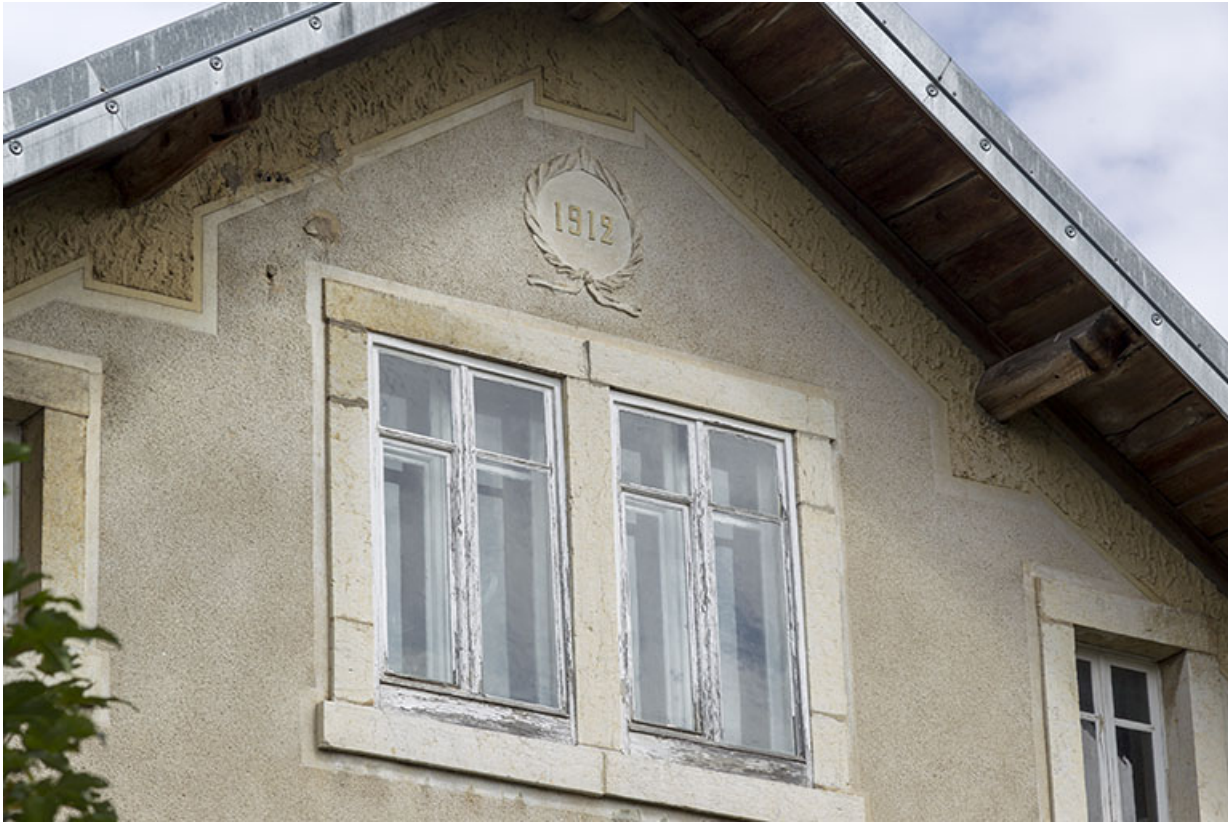
N° de l'illustration : 20152500931NUC2A

Façade latérale droite : date et fenêtre horlogère sur le pignon.

La maison est bâtie en 1912 (date portée sur le pignon sud) puis, selon la matrice cadastrale, agrandie vers 1929 (garage ?). Elle accueille Félix Patois et son épouse Léontine Rième, finisseurs de roues de cylindre. Leur succède le grossiste en horlogerie Victorin Fierobe, frère de l'horloger André Fierobe (dont l'atelier se trouvait en dernier au 2 rue de l'Eglise) et beau-père d'un autre fabricant, Roger Frésard (de la maison Victorin Frésard, 10-14 rue du Château). Simple négociant, Fierobe travaillera ensuite pour la société Elector de la famille Haenni, établie aux 1-5 rue Victor Hugo. Le bâtiment n'abrite plus d'activité productive.

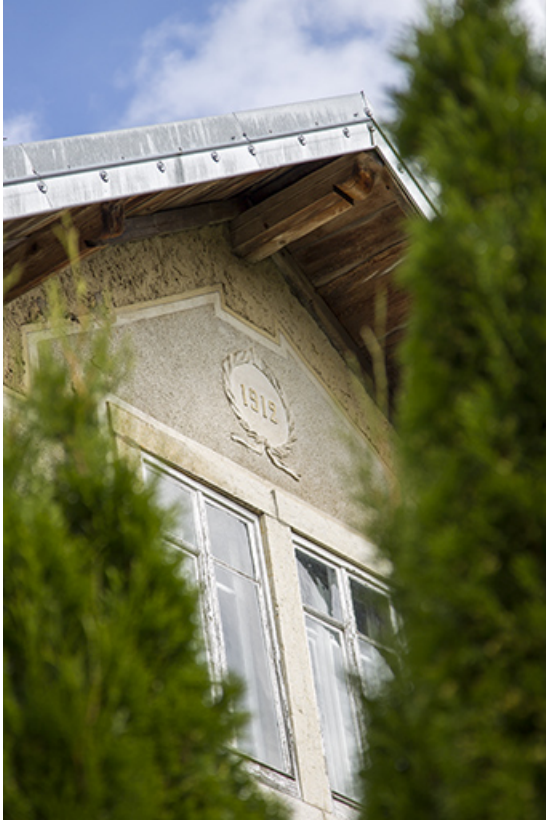
N° de l'illustration : 20152500932NUC2A

Façade latérale droite : date et fenêtre horlogère sur le pignon, vues en contre-plongée.
25, Charquemont, 2 rue Pasteur

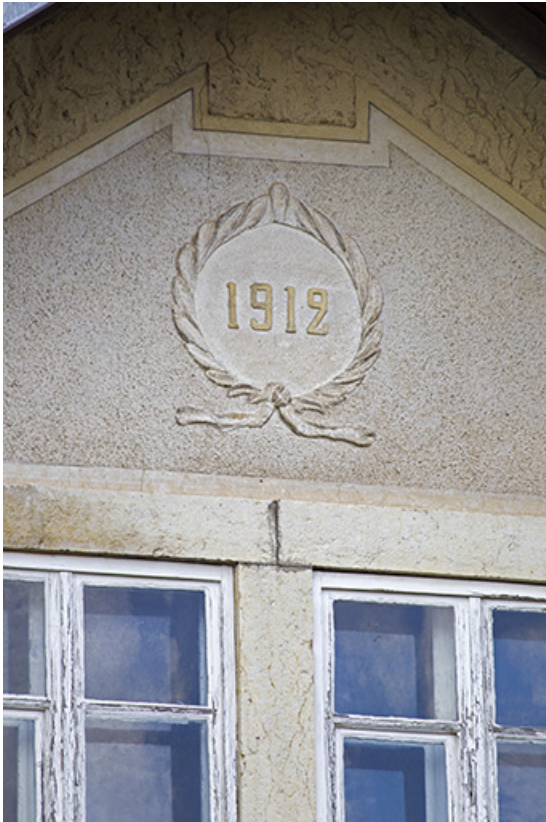
N° de l'illustration : 20152500933NUC2A

Façade latérale droite : date sur le pignon.

Dates : 1912 (porte la date)
