MAISON ET ATELIER D'HORLOGERIE DE LÉON STADELmann

Bourgogne-Franche-Comté, Doubs
Charquemont
7 rue du Général Leclerc

Dossier IA25001233 réalisé en 2013 revu en
2014
Auteur(s) : Laurent Poupard

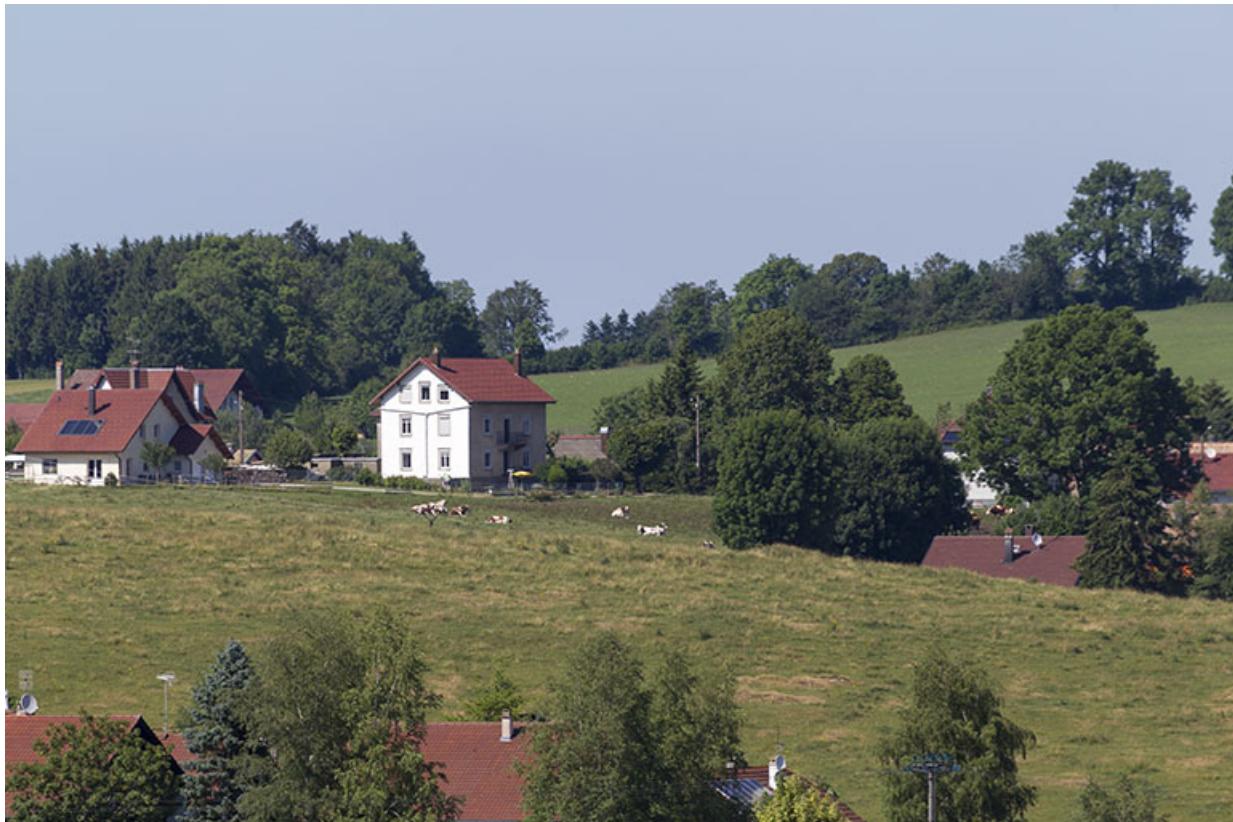
N° de l'illustration : 20142501855NUC2A

Vue d'ensemble, depuis le sud.

La maison a des murs en moellons calcaires enduits, protégés à l'ouest par un essentage de tôle, à l'est par un essentage de ciment amiante. Elle est coiffée d'un toit à longs pans et pignons couverts, et dotée d'une couverture de tuiles mécaniques. Elle compte un sous-sol semi-enterré, un rez-de-chaussée surélevé (accessible en façade par un escalier extérieur en maçonnerie, à deux montées convergentes), un étage carré et un étage en surcroît, desservis par un escalier dans-œuvre tournant à retours en bois. Une fenêtre horlogère éclaire le pignon du mur oriental. Le toit des garages est formé d'une terrasse en béton.

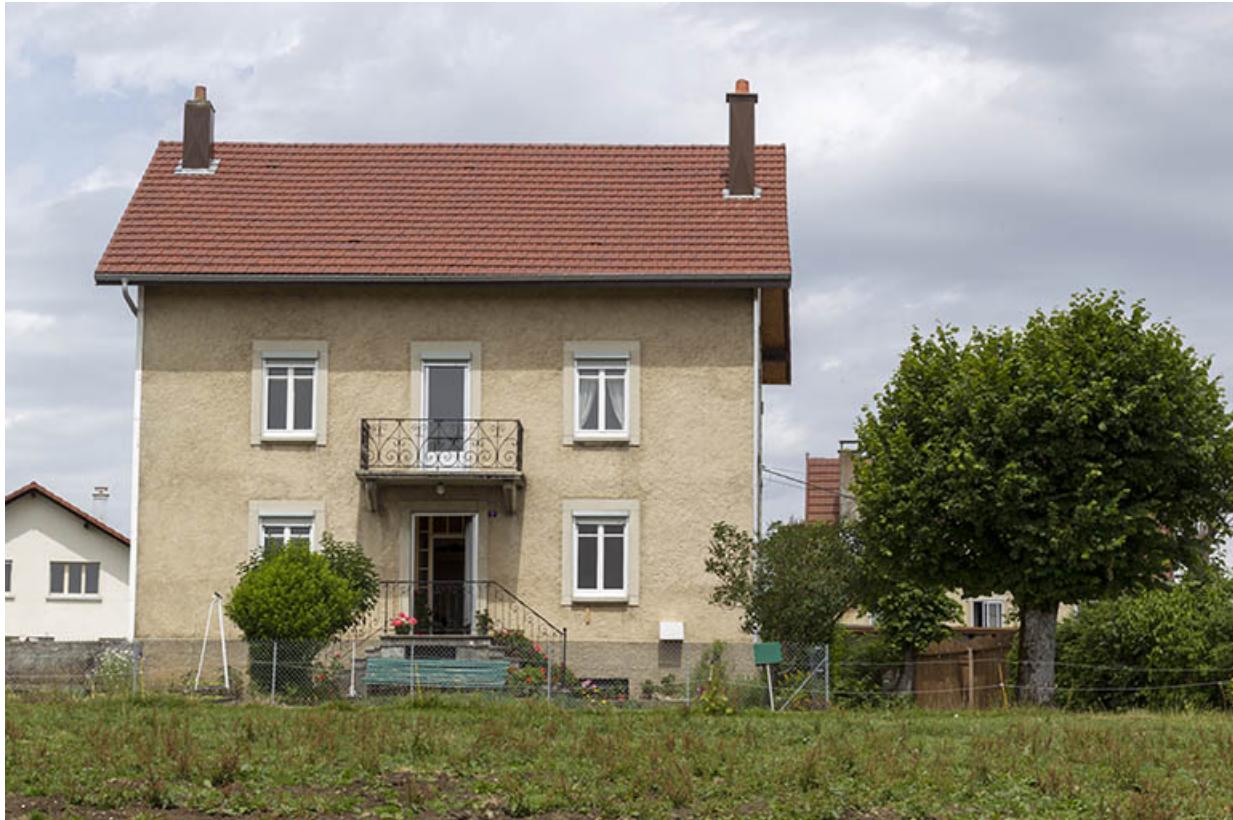
N° de l'illustration : 20142501858NUC2A

Façade antérieure.

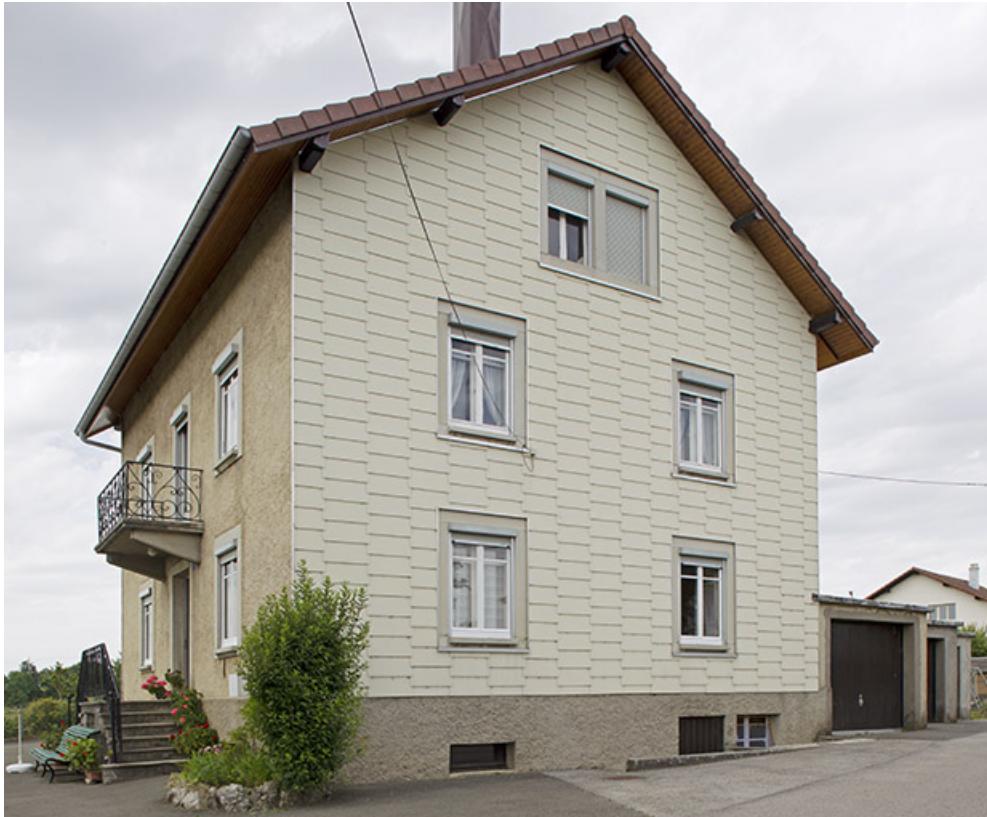
N° de l'illustration : 20142501859NUC4AQ

Façade latérale droite.
