MAISON ET ATELIER D'HORLOGERIE DE LÉON STADELMANN

Bourgogne-Franche-Comté, Doubs
Charquemont
7 rue du Général Leclerc

Dossier IA25001233 réalisé en 2013 revu en
2014

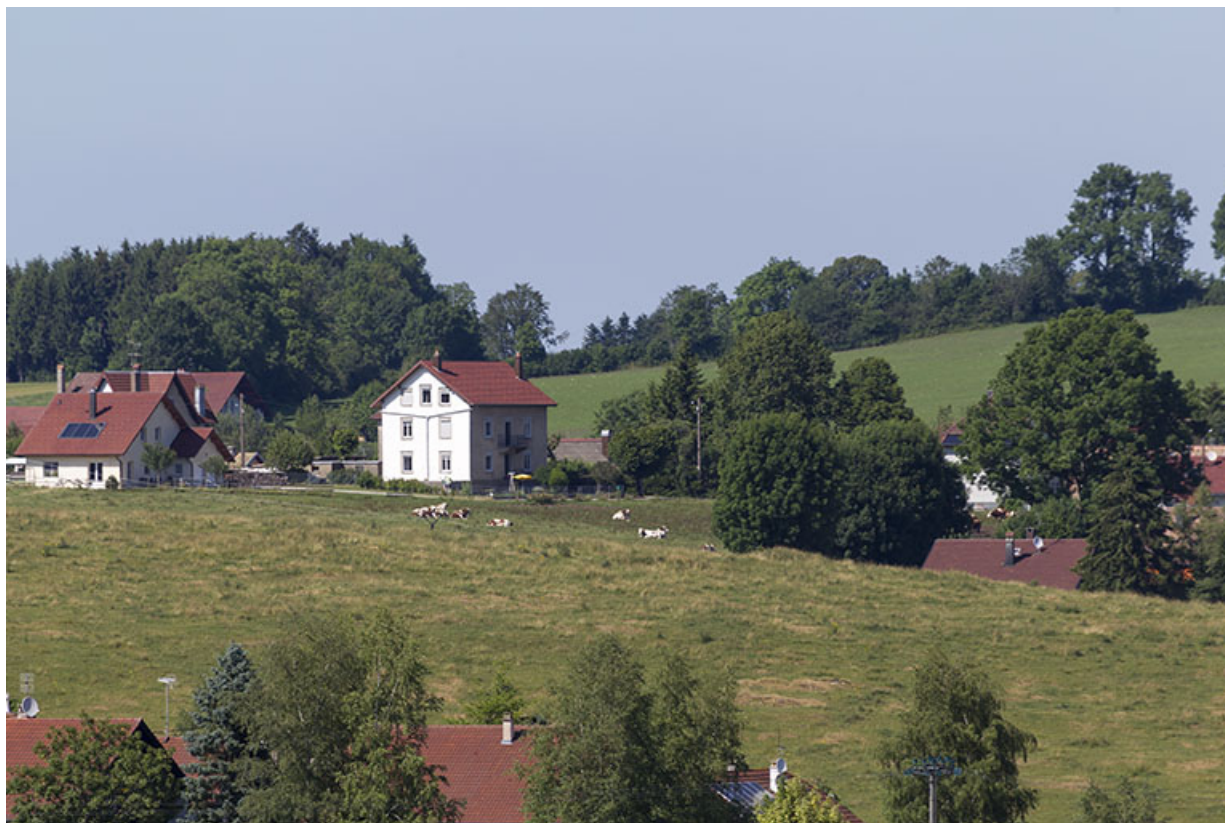
N° de l'illustration : 20142501855NUC2A

Vue d'ensemble, depuis le sud.
