## SCIERIE JUSTIN FROIDEVAUX, PUIS MOUGIN PUIS TAILLARD

Bourgogne-Franche-Comté, Doubs  
Charquemont

Dossier IA25001239 réalisé en 2013 revu en  
2014

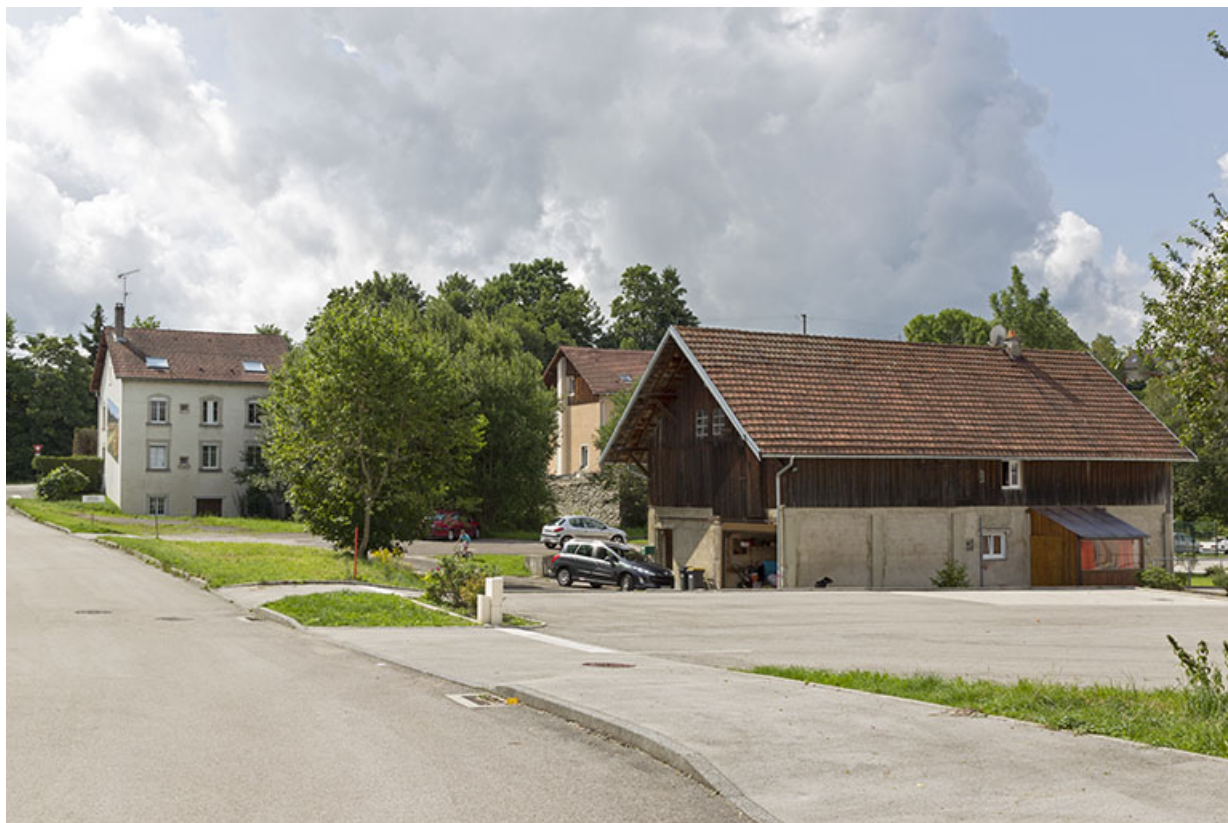
**Vue d'ensemble, depuis le nord. Au premier plan à droite, bâtiment ayant servi de logement d'ouvriers, étable et dépôt de sciure ; à l'arrière-plan à gauche, le logement patronal.**

Détruite par un incendie dans la nuit du 28 au 29 janvier 1991, la scierie a été démolie. Seuls subsistent au nord une ancienne remise (transformée en habitation), qui fut aussi entrepôt de sciure, logement d'ouvriers et étable des boeufs ; au long de la Rue Neuve le logement patronal, rénové après l'incendie et orné en 2001 sur son mur oriental d'une peinture murale due au peintre suisse Carolus (Carol Gertsch, né le 26 avril 1952 à La Chaux-de-Fonds) ; entre les deux quelques pans de murs.

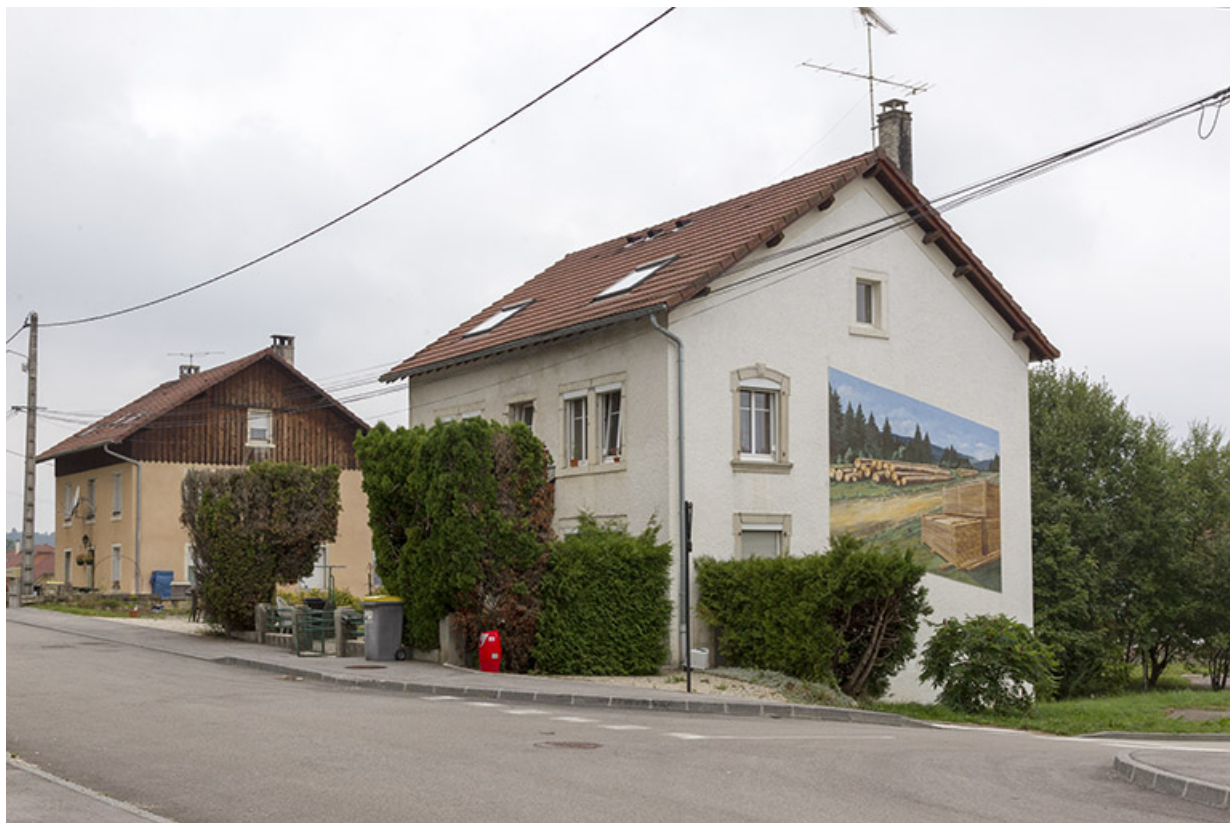
**Logement patronal : vue d'ensemble, depuis l'est (façades antérieure et latérale droite).**  
25, Charquemont, 16 Rue Neuve

Le logement patronal, aux murs de moellons calcaires enduits, comporte un étage de soubassement, un rez-de-chaussée surélevé, un étage carré et un étage en surcroît, desservis par un escalier récent tournant à retours sans jour en béton. Il ressemble beaucoup à la maison voisine (au n° 14), notamment par la disposition de ses façades, celle antérieure percée de fenêtres horlogères au rez-de-chaussée et à l'étage. Sa façade orientale est ornée d'une peinture évoquant l'activité de la scierie dans un paysage du Haut-Doubs. Au nord, le deuxième bâtiment est, lui, en pan de béton armé avec remplissage de briques creuses et enduit, masqués par un essentage de planches en partie haute (le mur pignon occidental est protégé par un essentage récent). Il comporte un étage carré. Les deux édifices sont coiffés chacun d'un toit à longs pans et pignons couverts, à couverture de tuiles mécaniques. Les vestiges de l'atelier de fabrication consistent en un pan de mur en moellons calcaires.

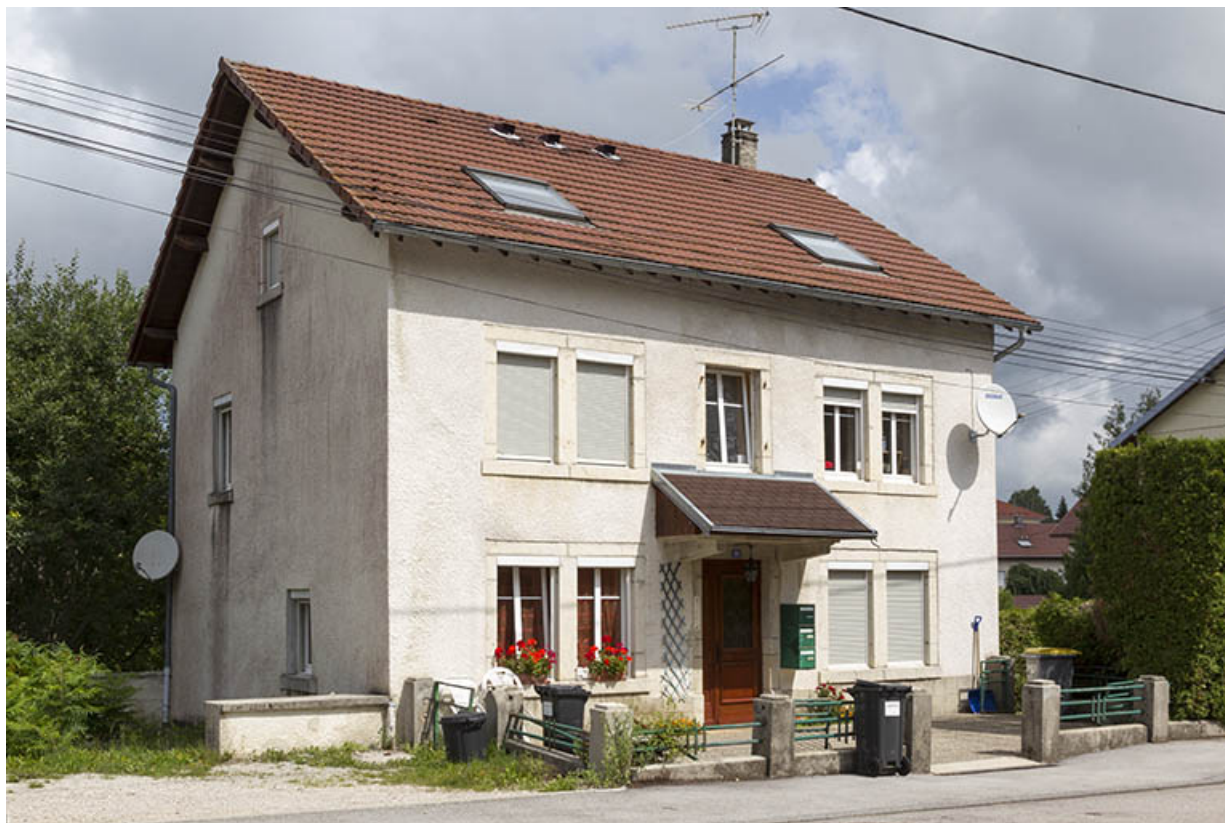
**Logement patronal : façades antérieure et latérale gauche.**

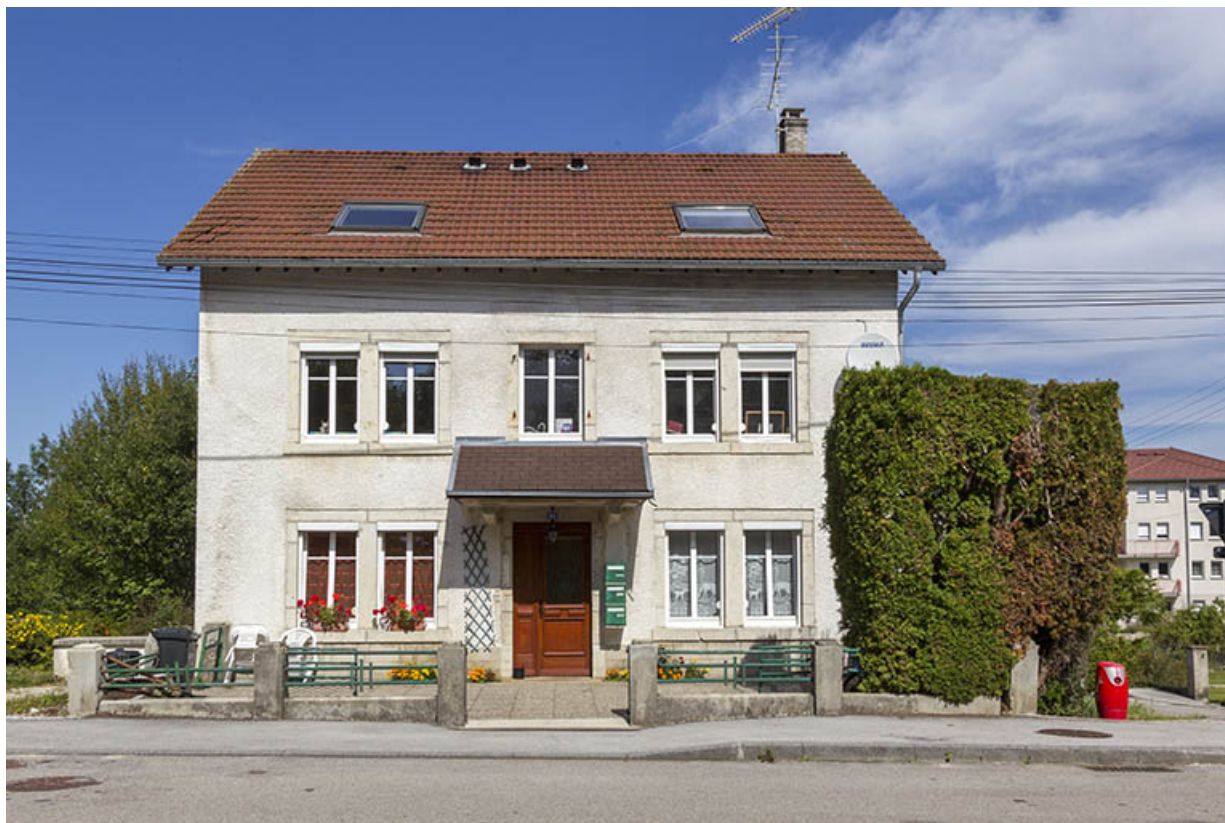
**Logement patronal : façade antérieure.**

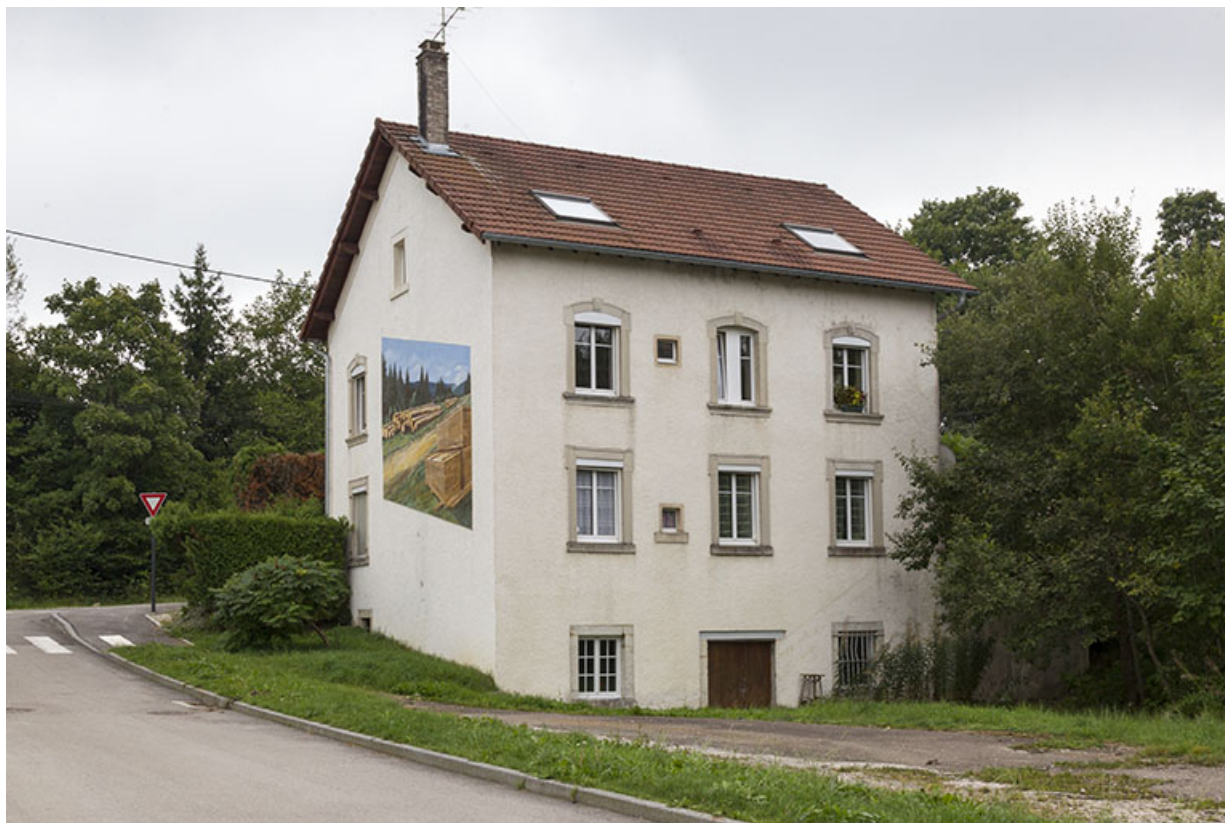
**Logement patronal : façades postérieure et latérale droite.**

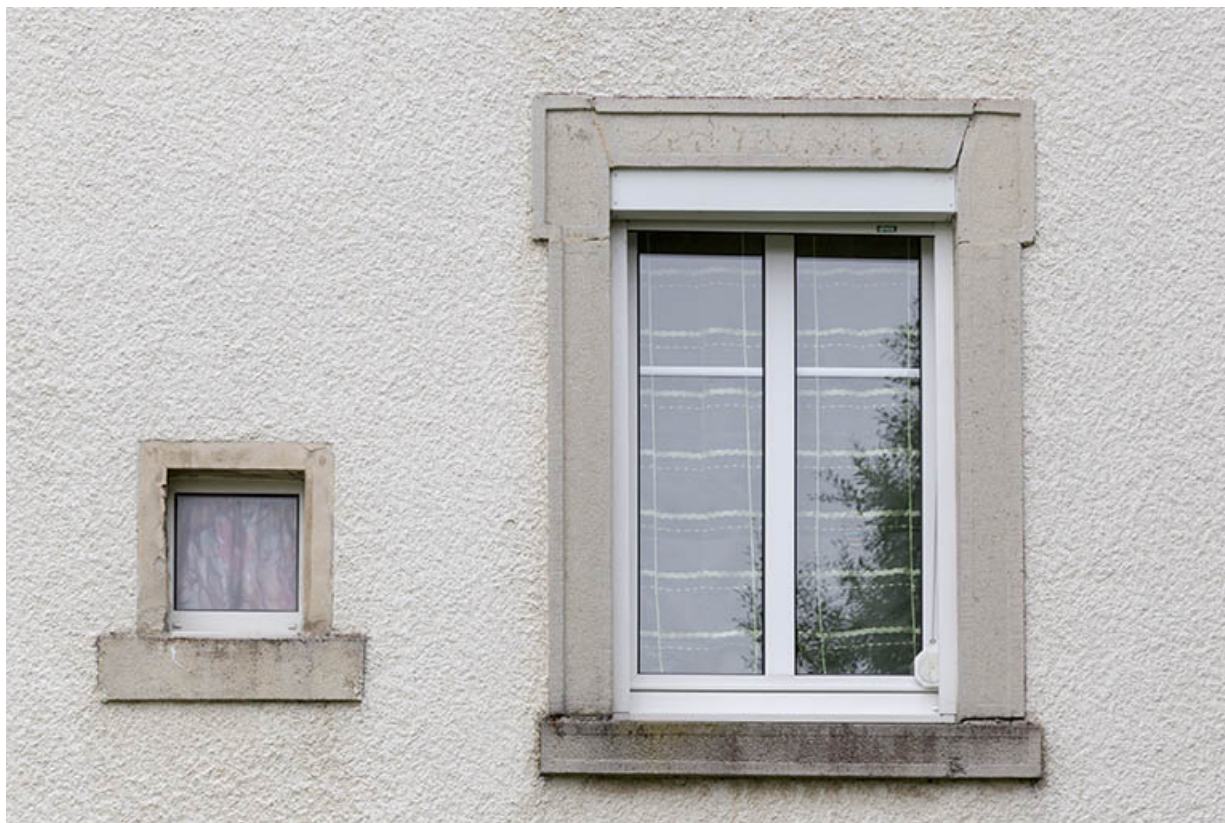
**Logement patronal, façade postérieure : fenêtre du rez-de-chaussée surélevé.**  
25, Charquemont, 16 Rue Neuve

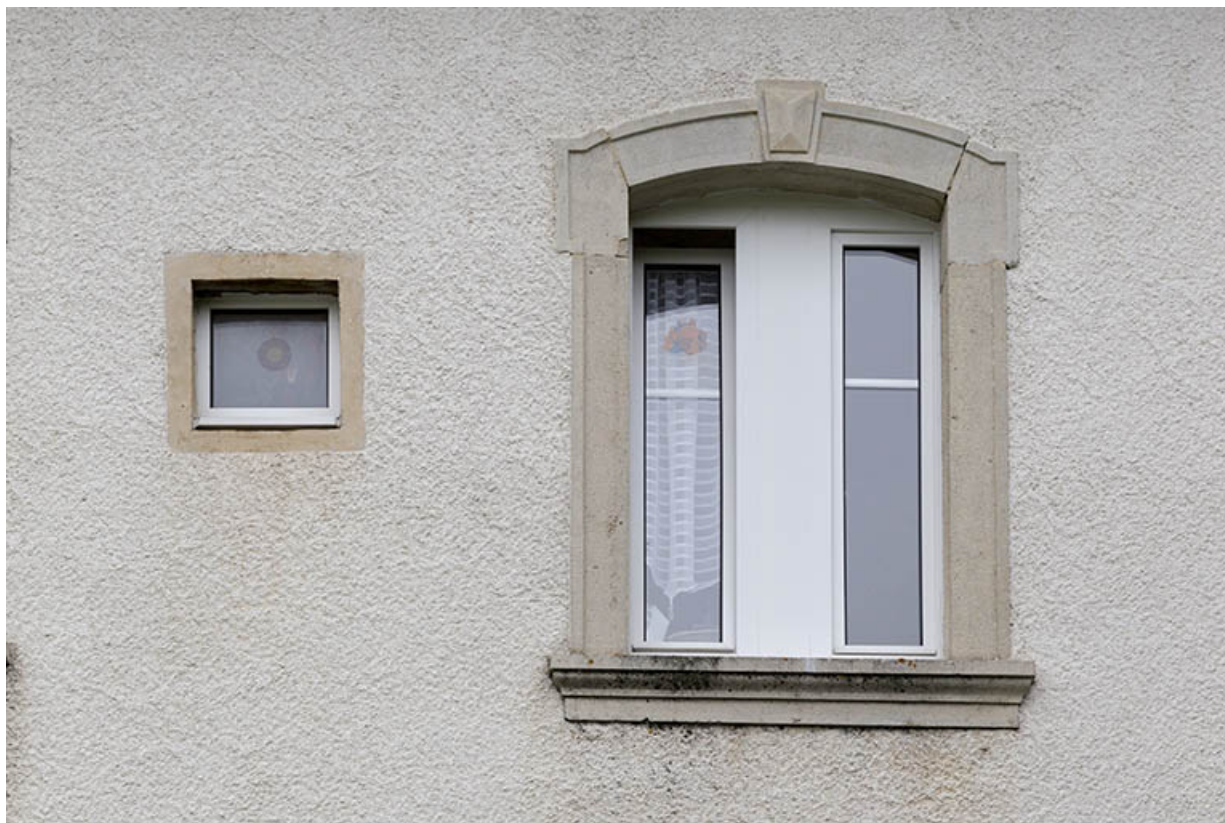
**Logement patronal, façade postérieure : fenêtre du 1er étage.**

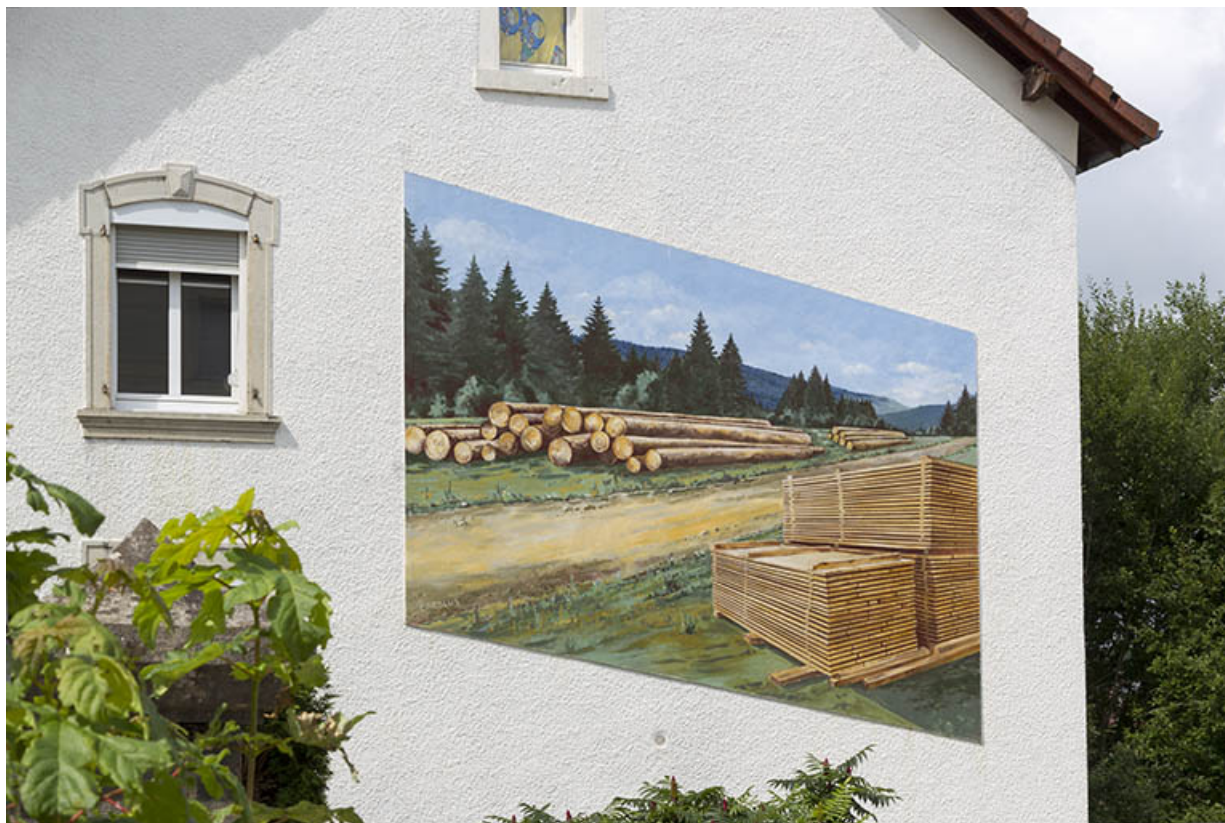
**Logement patronal, façade latérale droite : peinture murale.**

La peinture est de format losangique, réalisée sur une surépaisseur de crépis sur le mur oriental du logement patronal. Elle représente en arrière-plan un paysage du Haut-Doubs, avec forêt de sapins et monts, et en avant-plan des piles de planches séparées par un chemin de grumes entassées. Elle porte des inscriptions : signature du peintre et date de réalisation en bas à gauche (Carolus / 7 / 2001), dates d'existence de la scierie et initiales du dernier scieur en bas à droite (1927-1991 M.T.)

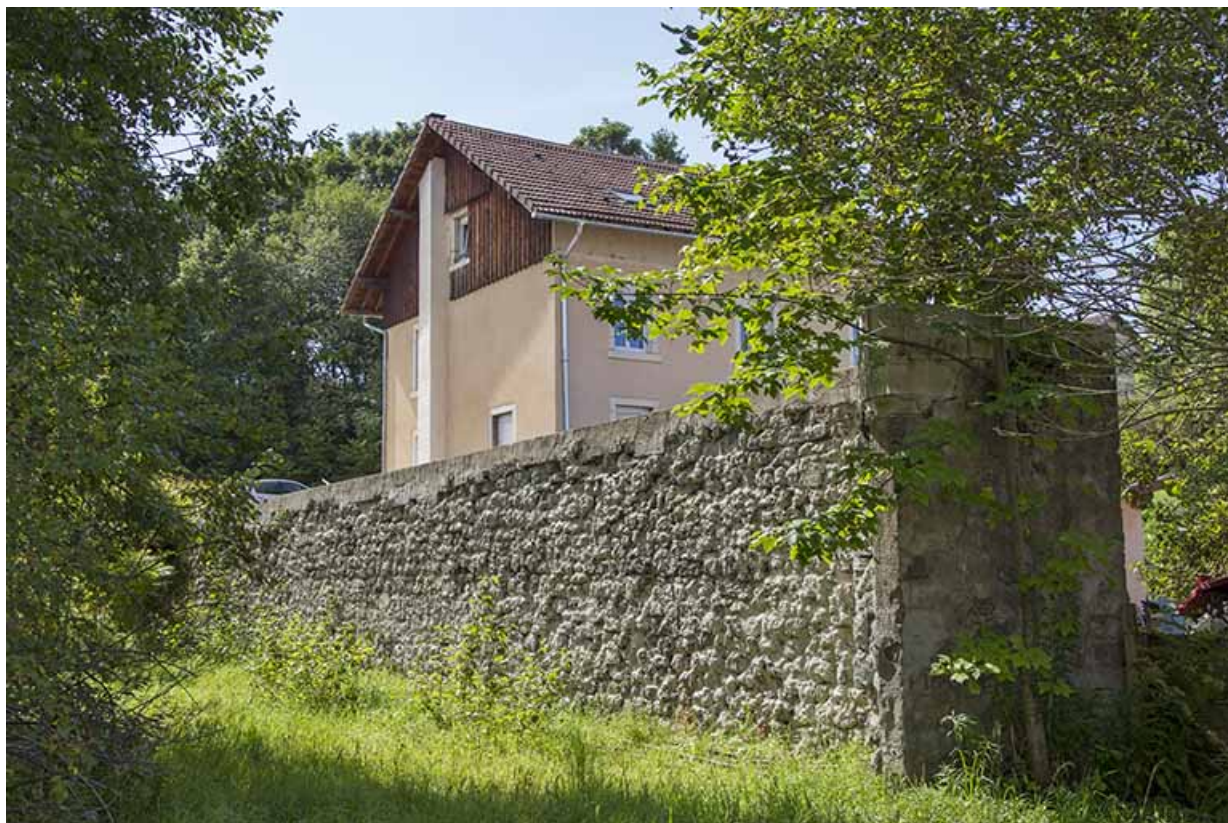
**Vestige du mur de la scierie.**

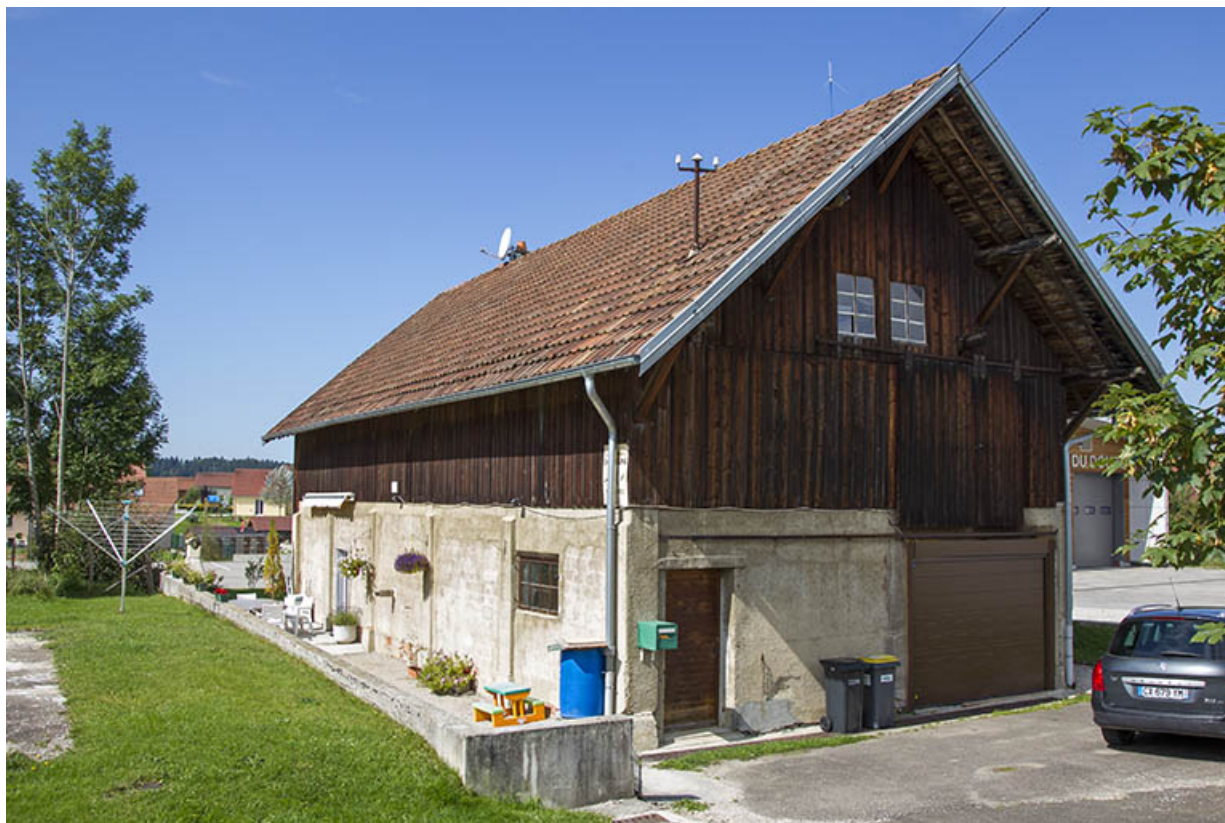
**Logement d'ouvriers et dépôt de sciure, depuis la rue à l'est.**

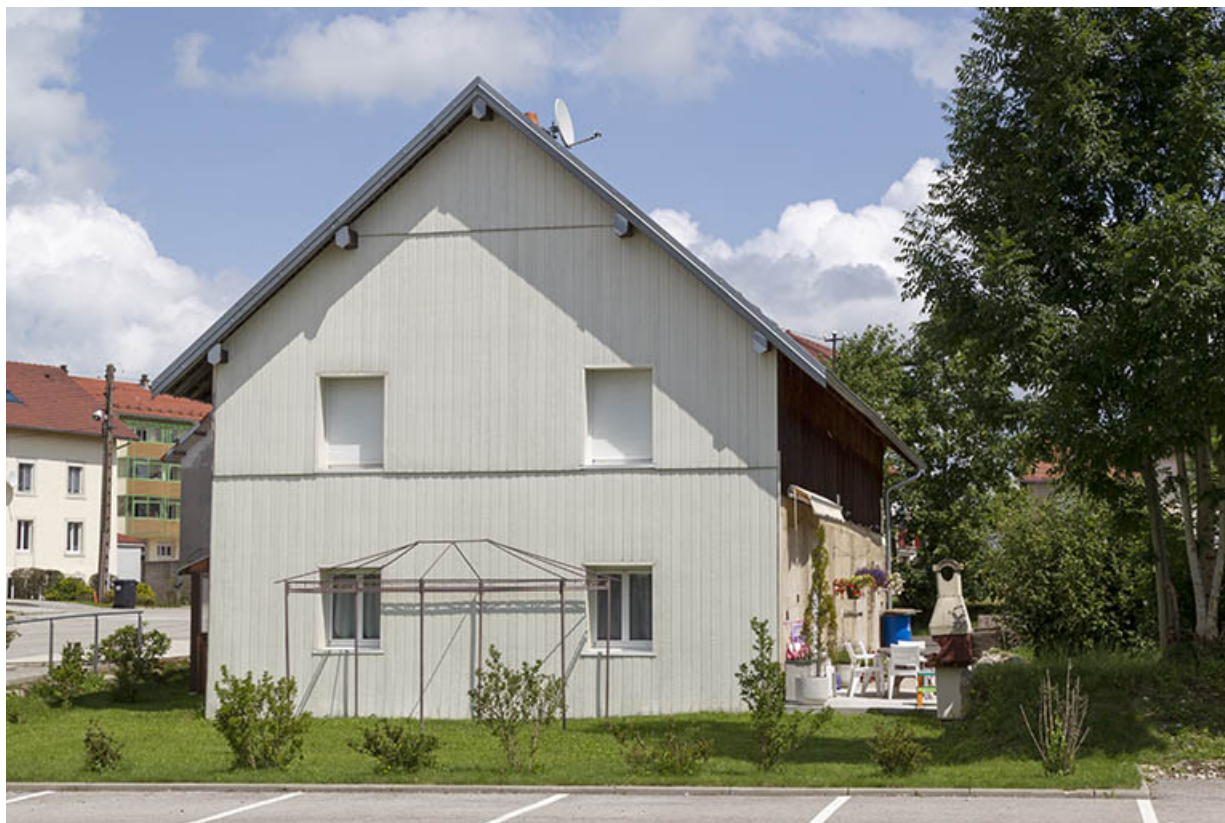
**Logement d'ouvriers et dépôt de sciure : façade ouest.**  
25, Charquemont, 16 Rue Neuve
