SCIERIE JUSTIN FROIDEVAUX, PUIS MOUGIN PUIS TAILLARD

Bourgogne-Franche-Comté, Doubs
Charquemont

Dossier IA25001239 réalisé en 2013 revu en
2014

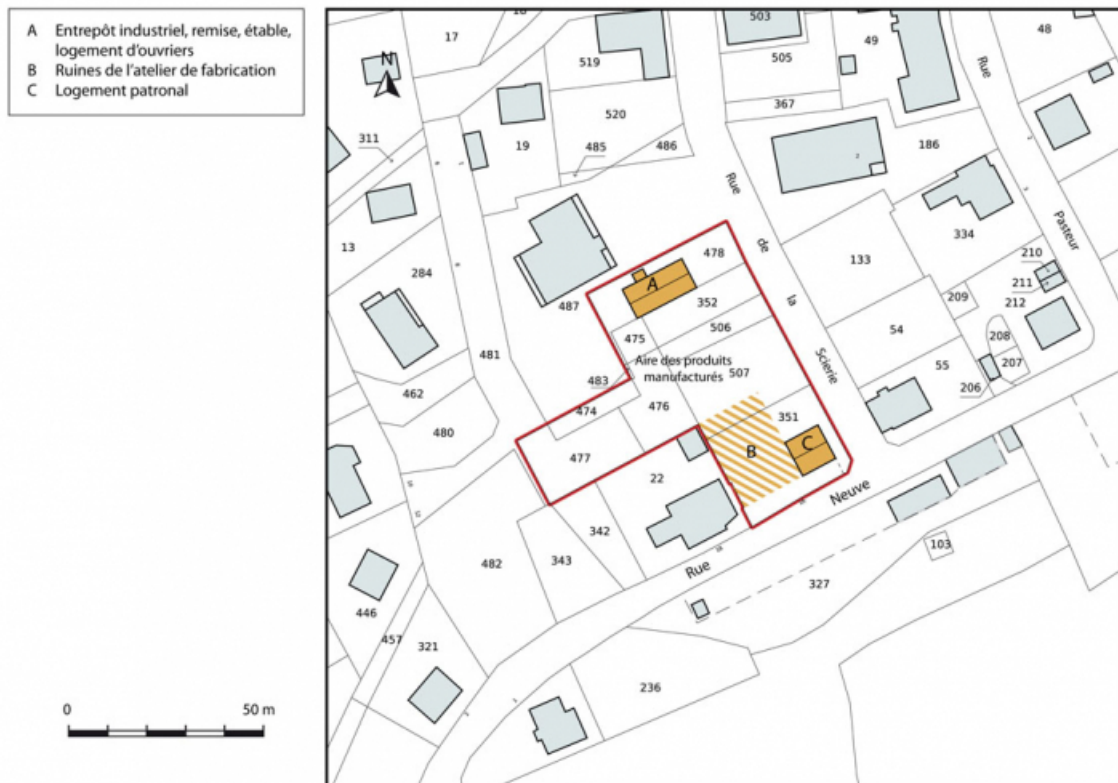
N° de l'illustration : 20152500657NUDA

Plan-masse et de situation. Extrait du plan cadastral, 2015, section AI.
25, Charquemont, 16 Rue Neuve

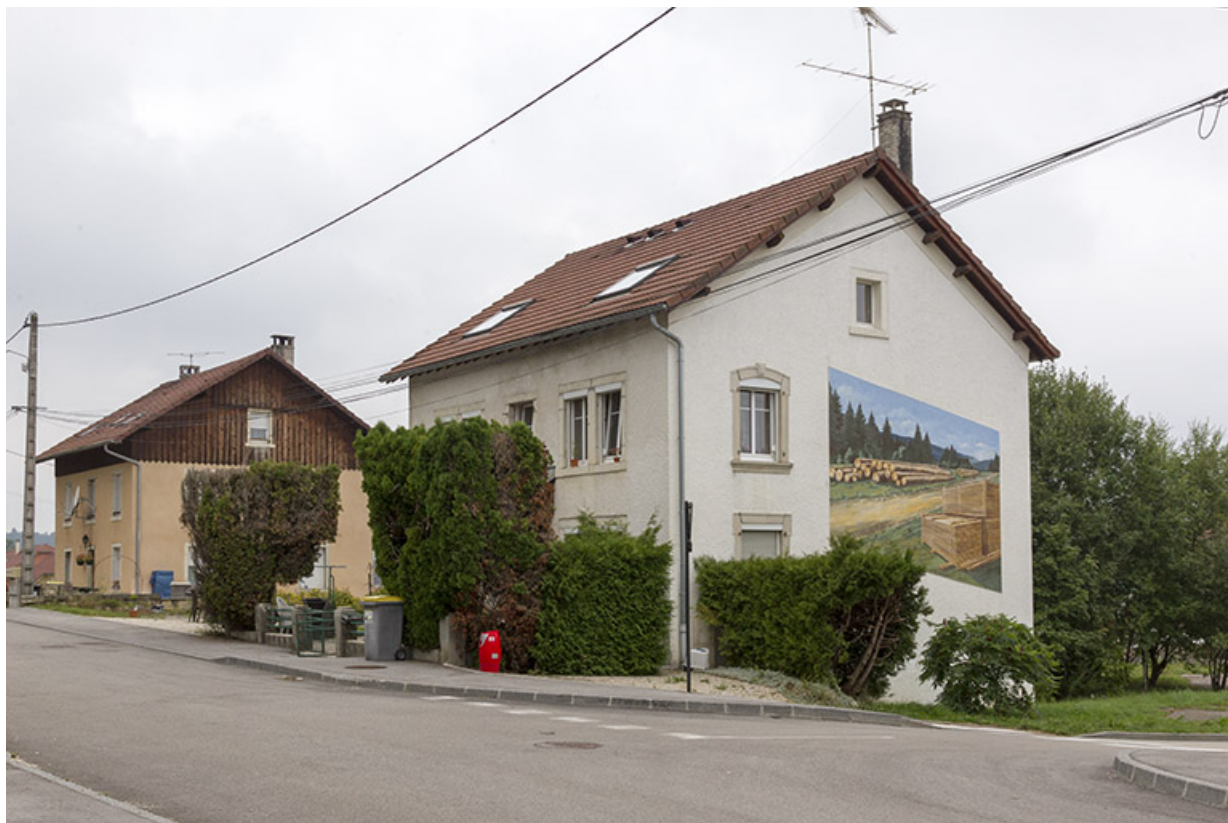
N° de l'illustration : 20122502317NUC2A

Logement patronal : vue d'ensemble, depuis l'est (façades antérieure et latérale droite).
25, Charquemont, 16 Rue Neuve

Le logement patronal, aux murs de moellons calcaires enduits, comporte un étage de soubassement, un rez-de-chaussée surélevé, un étage carré et un étage en surcroît, desservis par un escalier récent tournant à retours sans jour en béton. Il ressemble beaucoup à la maison voisine (au n° 14), notamment par la disposition de ses façades, celle antérieure percée de fenêtres horlogères au rez-de-chaussée et à l'étage. Sa façade orientale est ornée d'une peinture évoquant l'activité de la scierie dans un paysage du Haut-Doubs. Au nord, le deuxième bâtiment est, lui, en pan de béton armé avec remplissage de briques creuses et enduit, masqués par un essentage de planches en partie haute (le mur pignon occidental est protégé par un essentage récent). Il comporte un étage carré. Les deux édifices sont coiffés chacun d'un toit à longs pans et pignons couverts, à couverture de tuiles mécaniques. Les vestiges de l'atelier de fabrication consistent en un pan de mur en moellons calcaires.
