## MAISON ET ATELIER D'HORLOGERIE FERNAND FEUVRIER ET CIE

Bourgogne-Franche-Comté, Doubs  
Charquemont  
1 rue du Tacot

Dossier IA25001249 réalisé en  
2014

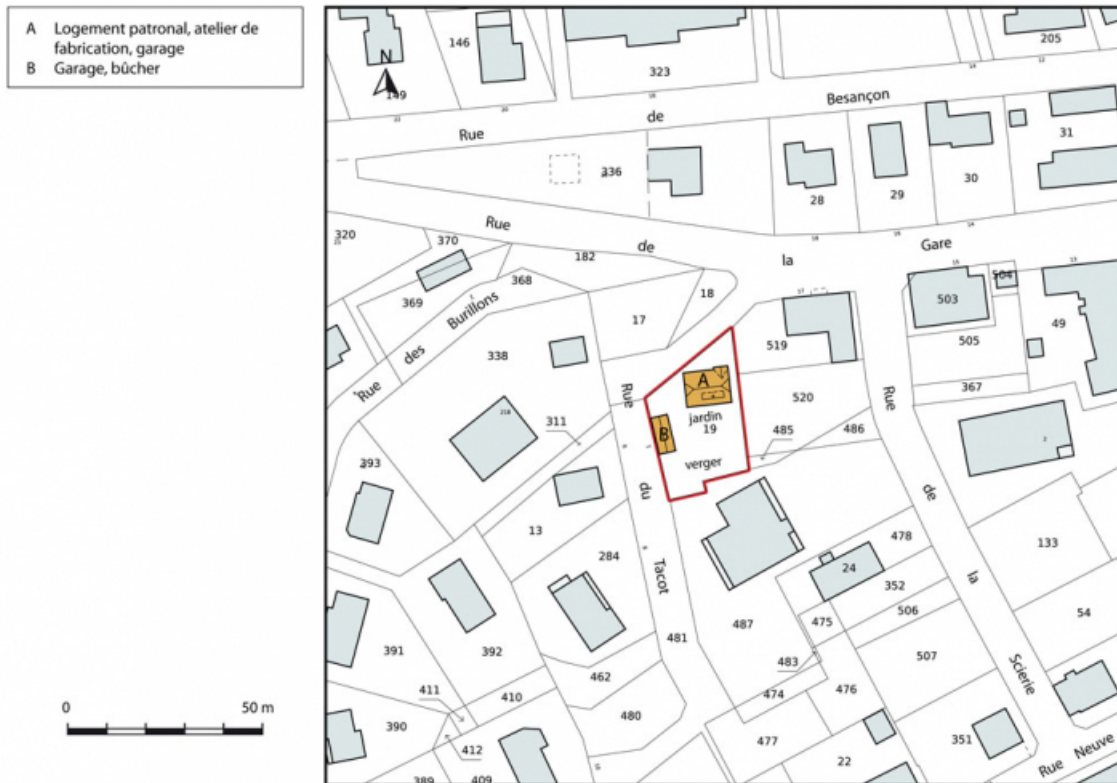
N° de l'illustration : 20152500660NUDA

**Plan-masse et de situation. Extrait du plan cadastral, 2015, section AI.**  
25, Charquemont, 1 rue du Tacot

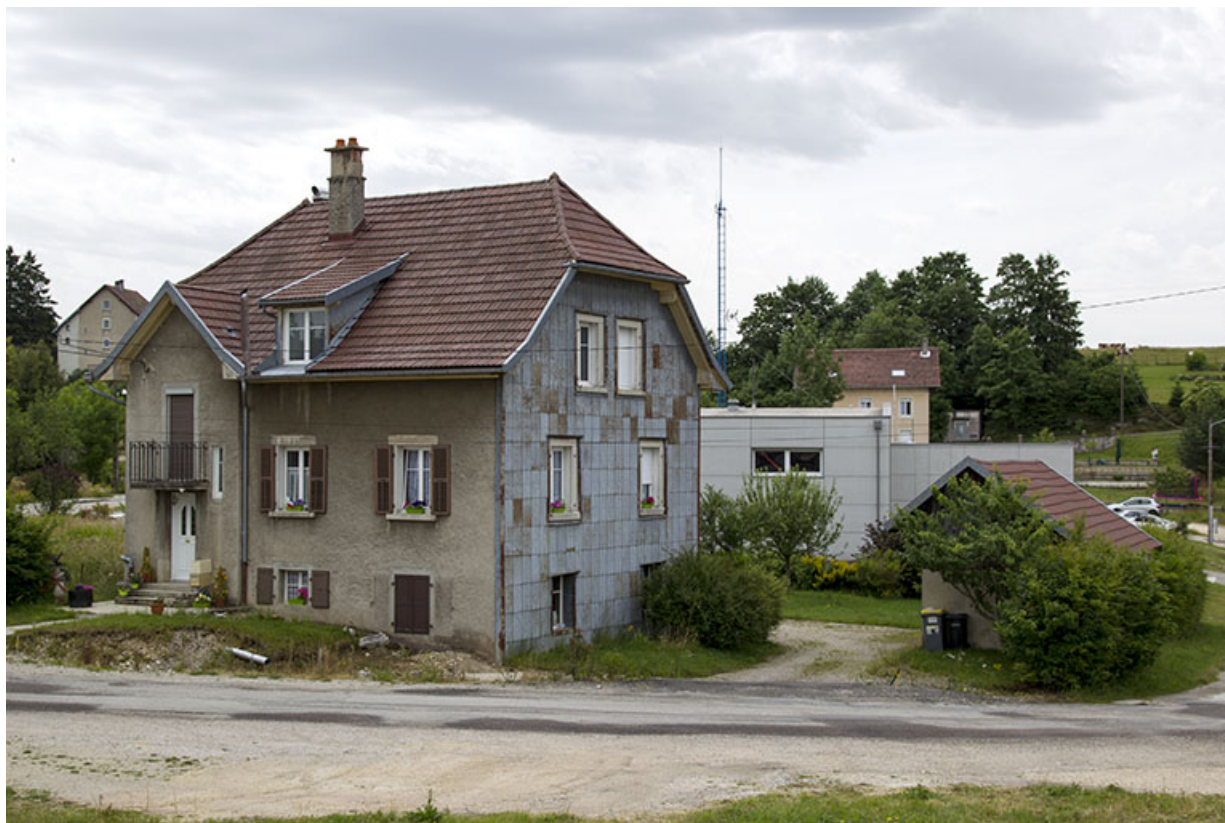
N° de l'illustration : 20142501738NUC2A

**Vue d'ensemble, depuis le nord (façades antérieure et latérale droite).**

La maison a des murs en moellons calcaires enduits (avec essentage de tôle à l'ouest), un toit à demi-croupes à égouts retroussés et une couverture en tuiles mécaniques. Elle comporte un étage de soubassement, un rez-de-chaussée surélevé (avec fenêtre horlogère au sud) et un étage en surcroît (éclairé par des lucarnes), desservis par un escalier dans-oeuvre. Les murs du rez-de-chaussée du garage, situé à l'ouest, associent moellons calcaires et briques creuses enduits ; le comble à surcroît est en pan de bois avec essentage de planches ; le toit à pignons couverts est lui aussi protégé par des tuiles mécaniques.

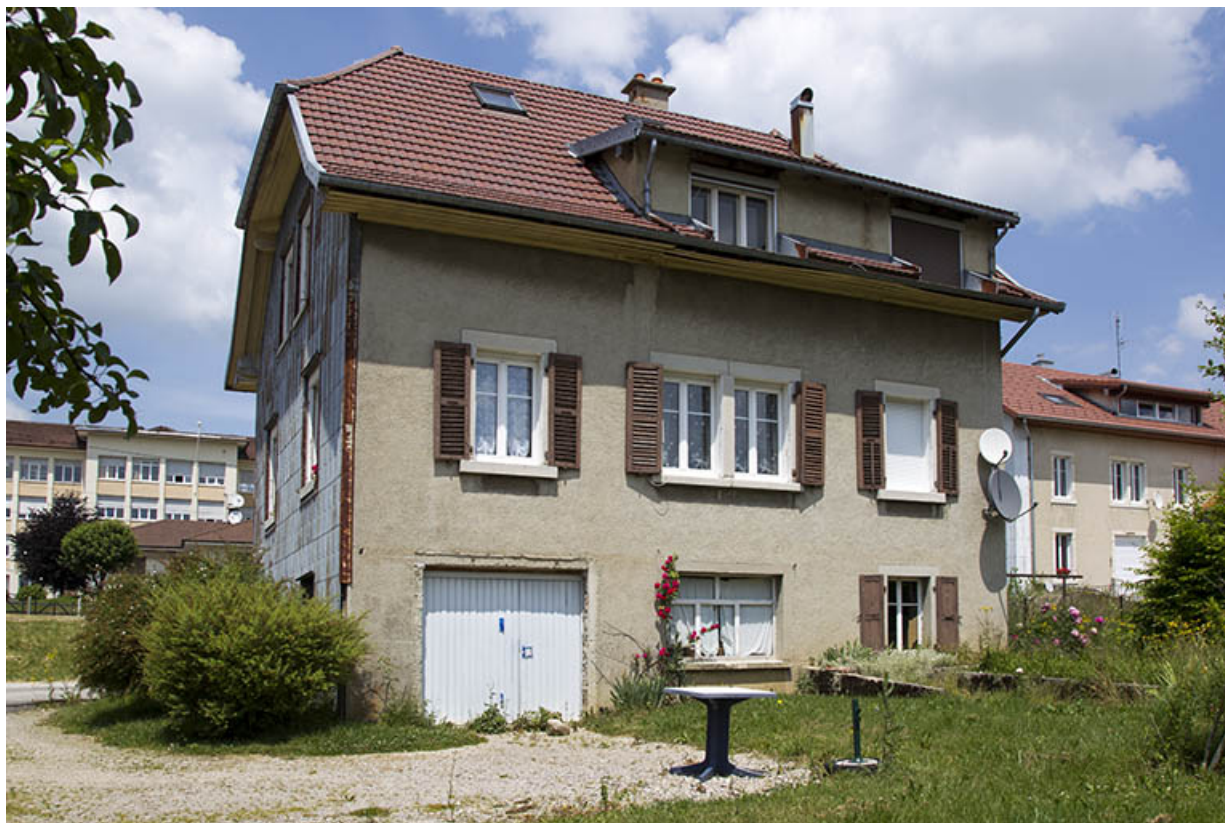
N° de l'illustration : 20142501737NUC2A

**Façade postérieure, de trois quarts gauche.**

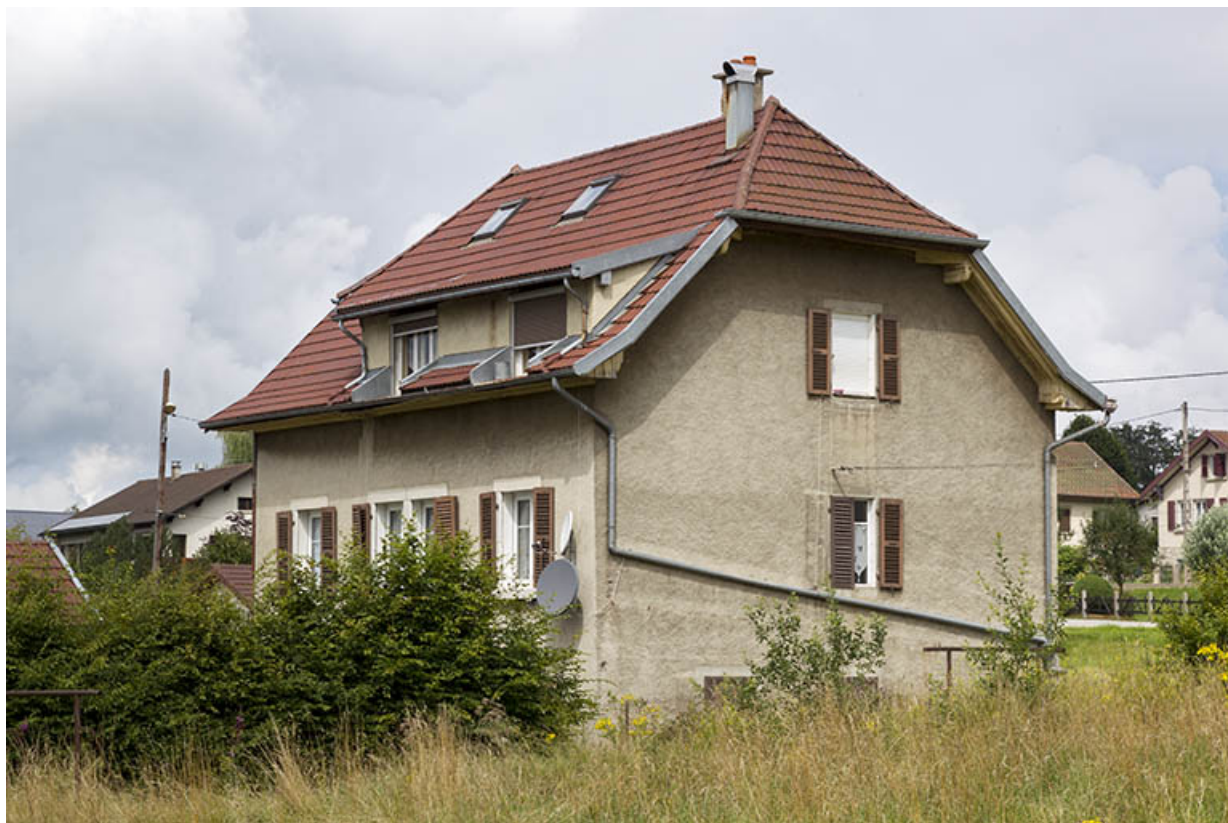
N° de l'illustration : 20142501739NUC2A

**Façades postérieure et latérale gauche.**
