## MOULIN D'AMANS

Bourgogne-Franche-Comté, Doubs  
Bremondans  
Amans

Dossier IA25001271 réalisé en  
2014

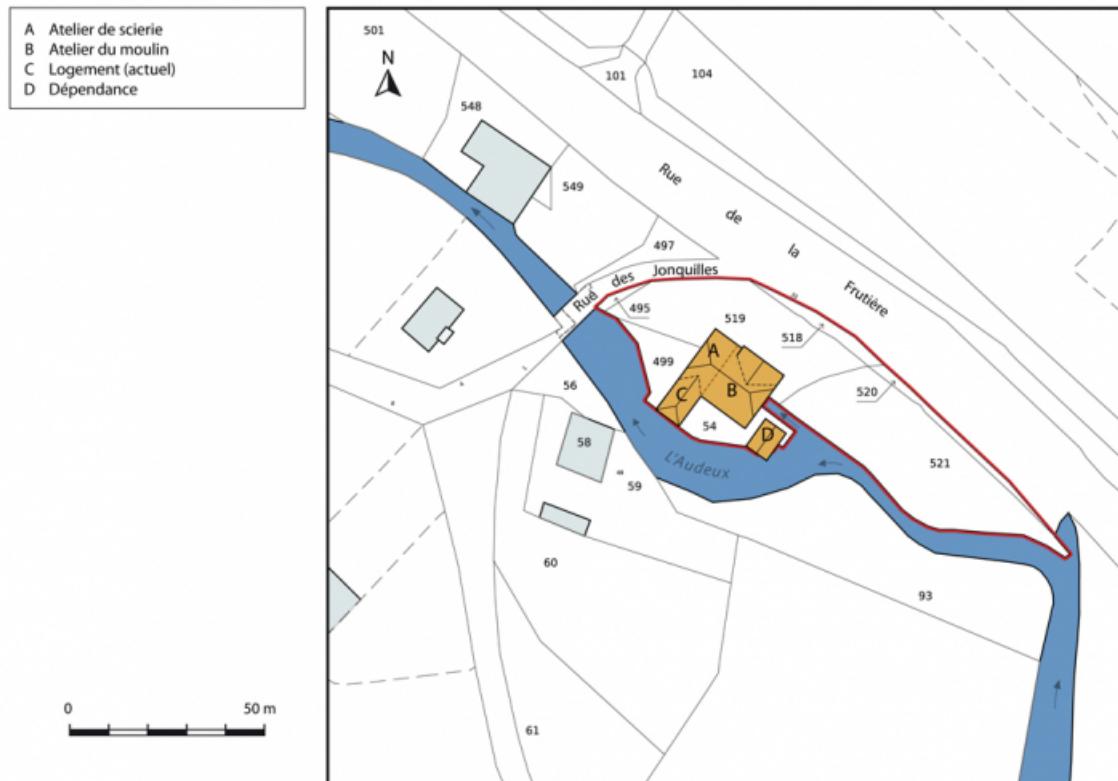
N° de l'illustration : 20142501920NUDA

**Plan-masse et de situation, section C.**

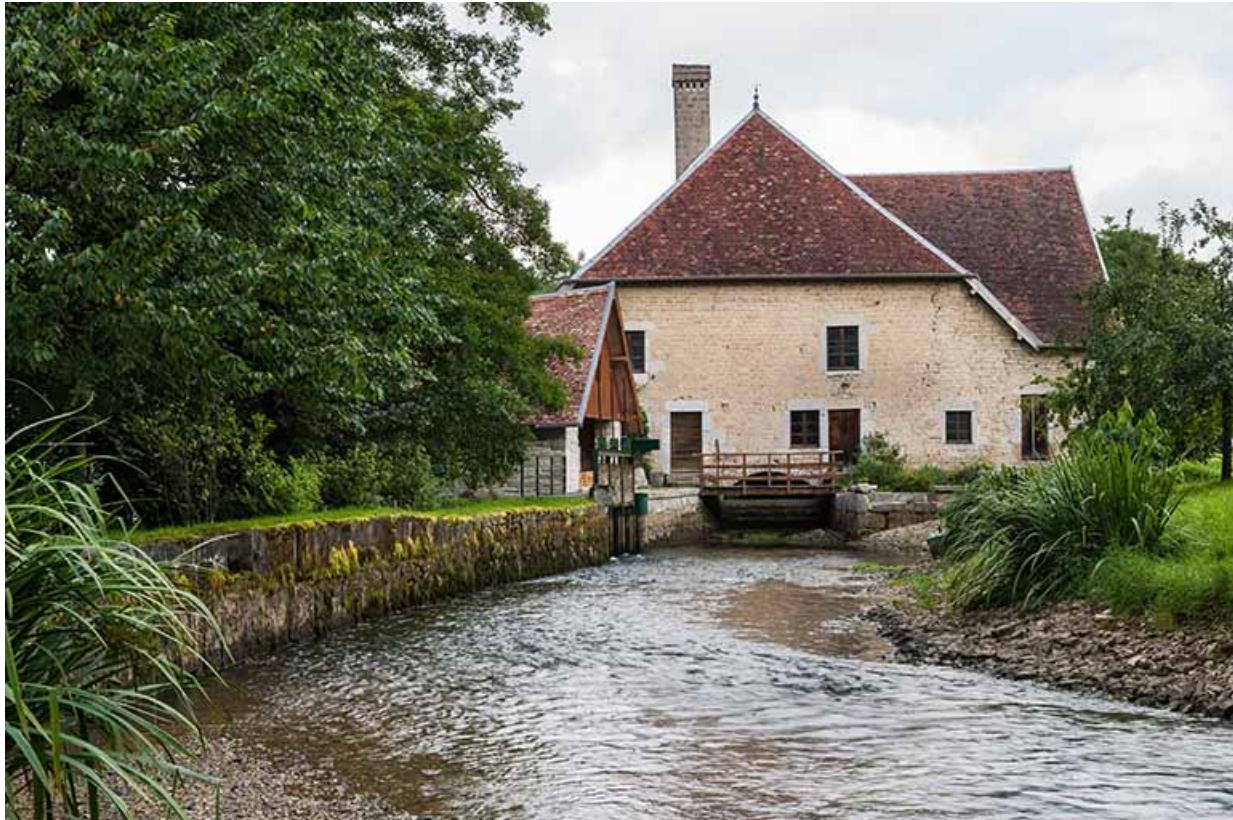
N° de l'illustration : 20142501090NUC4A

**Vue depuis l'amont (canal d'amenée vidé).**

Le bâtiment du moulin est construit en moellon de calcaire partiellement enduit, à un étage de soubassement, un étage carré et un étage de comble. Il est couvert d'une haute toiture à demi-croupes et tuile plate. Le bief de dérivation traverse le bâtiment d'est en ouest.

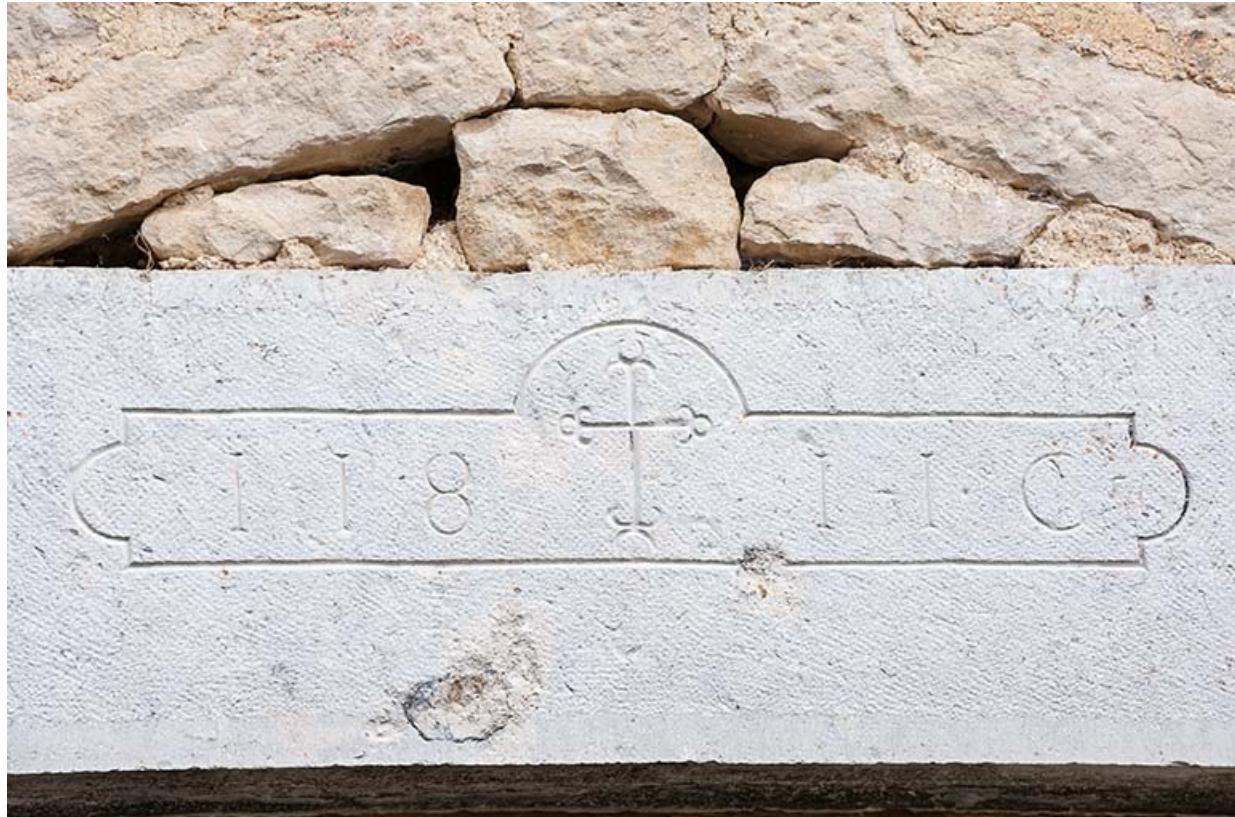
N° de l'illustration : 20142501092NUC4A

Détail d'un linteau de la façade sud.

**Dates** : 1811 (porte la date) / 1851 (porte la date)

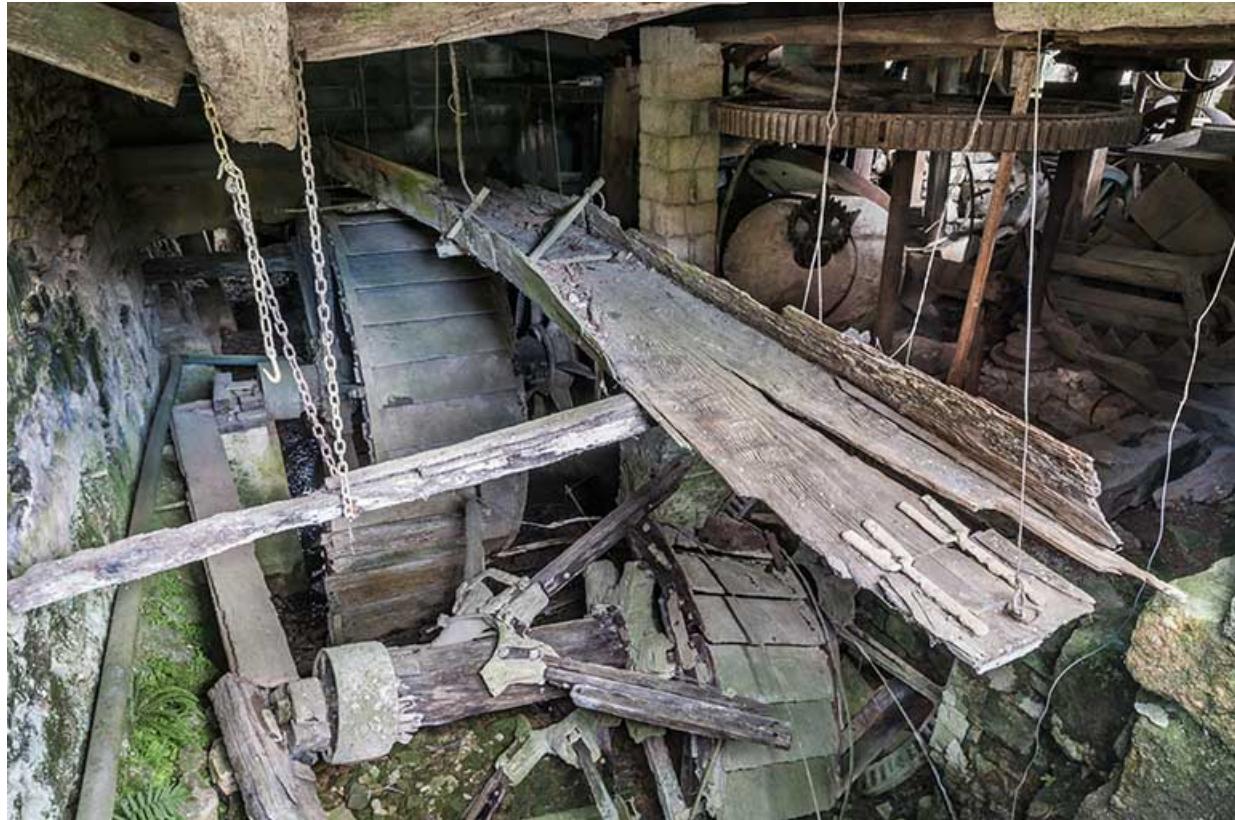
N° de l'illustration : 20142501093NUC4A

**Vue plongeante sur la partie motrice : vestiges de deux roues hydrauliques et de la huche d'aménée.**

Laissée sans entretien, la toiture s'effondre en 1979. Aussitôt racheté par un particulier, le bâtiment a été entièrement réhabilité. Les vestiges de trois roues hydrauliques, dont une actionnait un châssis de scie vertical, sont encore en place.

**Energie utilisée** : énergie hydraulique produite sur place roue hydraulique verticale
