MOULIN D'AMANS

Bourgogne-Franche-Comté, Doubs
Bremondans
Amans

Dossier IA25001271 réalisé en
2014

Auteur(s) : Raphaël Favereaux

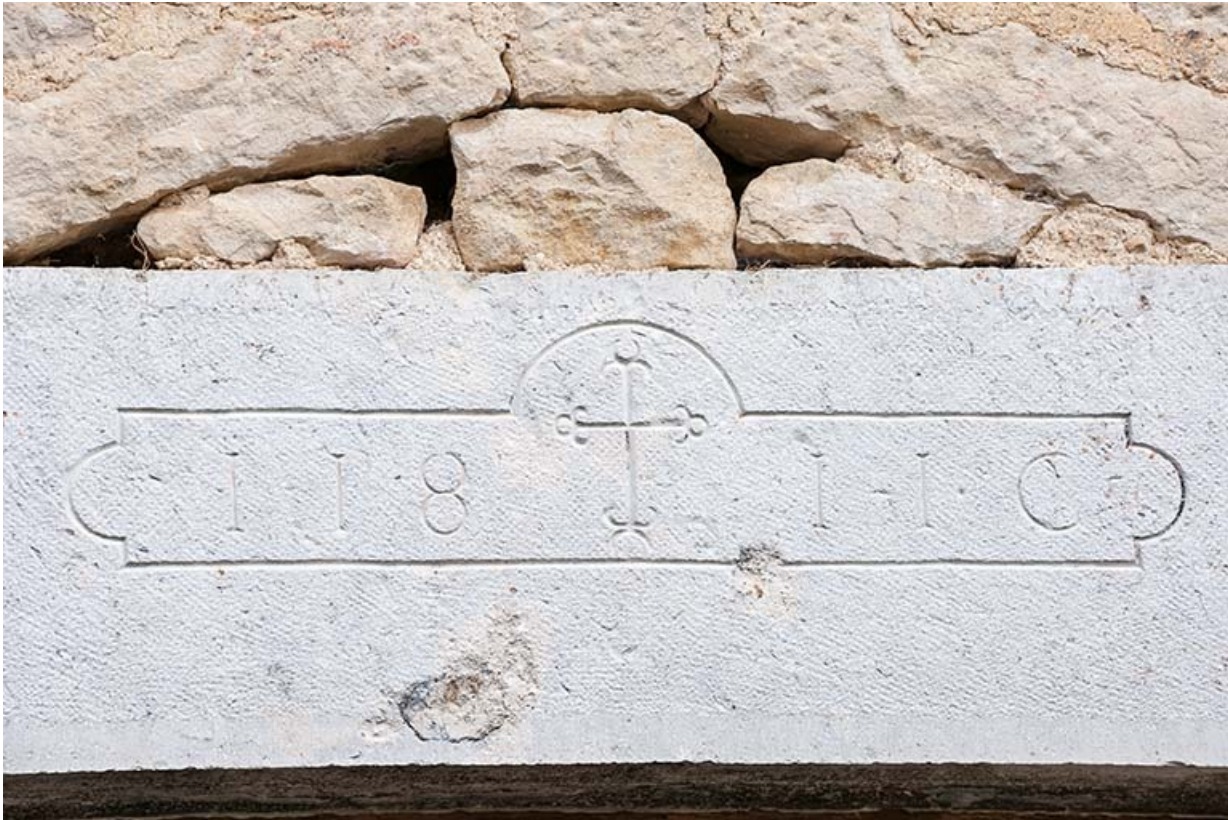
N° de l'illustration : 20142501092NUC4A

Détail d'un linteau de la façade sud.

Dates : 1811 (porte la date) / 1851 (porte la date)
