MAISON ET ATELIER D'HORLOGERIE DE PAUL PUIS EMILE GIRARD

Bourgogne-Franche-Comté, Doubs
Charquemont
7 rue du Château

Dossier IA25001279 réalisé en
2014

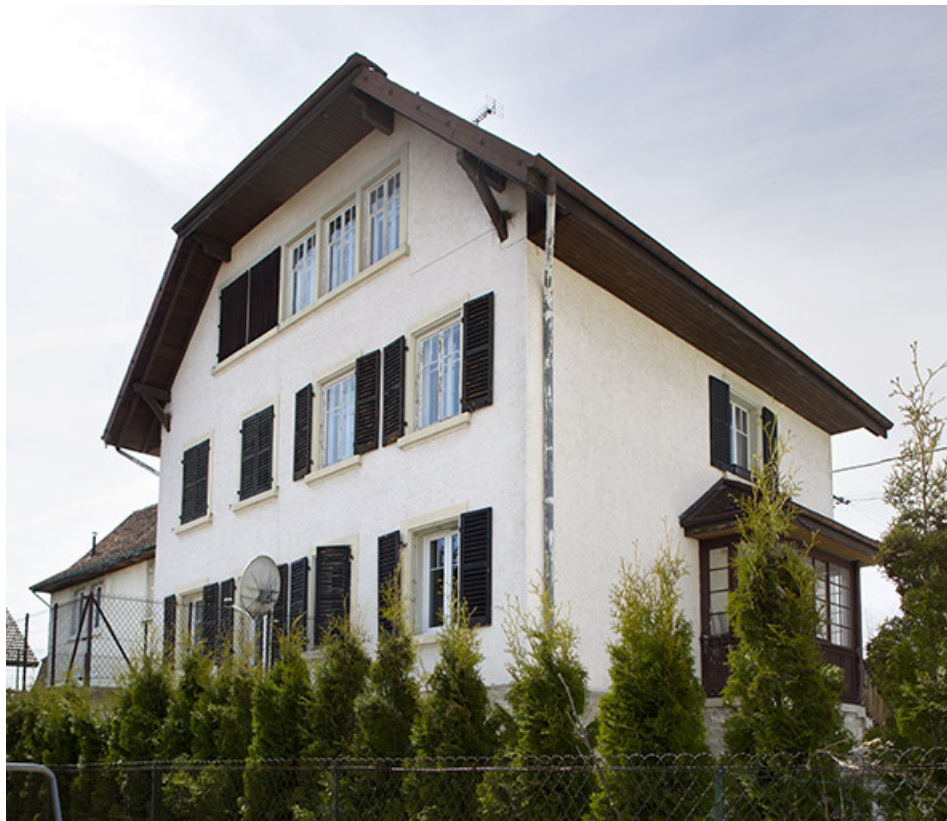
N° de l'illustration : 20152500725NUC4AQ

Vue d'ensemble, depuis l'est (façades postérieure et latérale gauche).
25, Charquemont, 7 rue du Château

La maison a des murs en moellons calcaires enduits et un toit à longs pans, demi-croupes et couverture en tuiles mécaniques. Elle comporte un étage de soubassement, un étage carré et un étage en surcroît, desservis par un escalier dans-oeuvre tournant en bois. Le rez-de-chaussée surélevé est accessible par un escalier extérieur droit en maçonnerie. L'étage en surcroît est éclairé par des fenêtres multiples à l'ouest. Le garage en béton, avec toit terrasse, est implanté contre la maison de ce même côté.

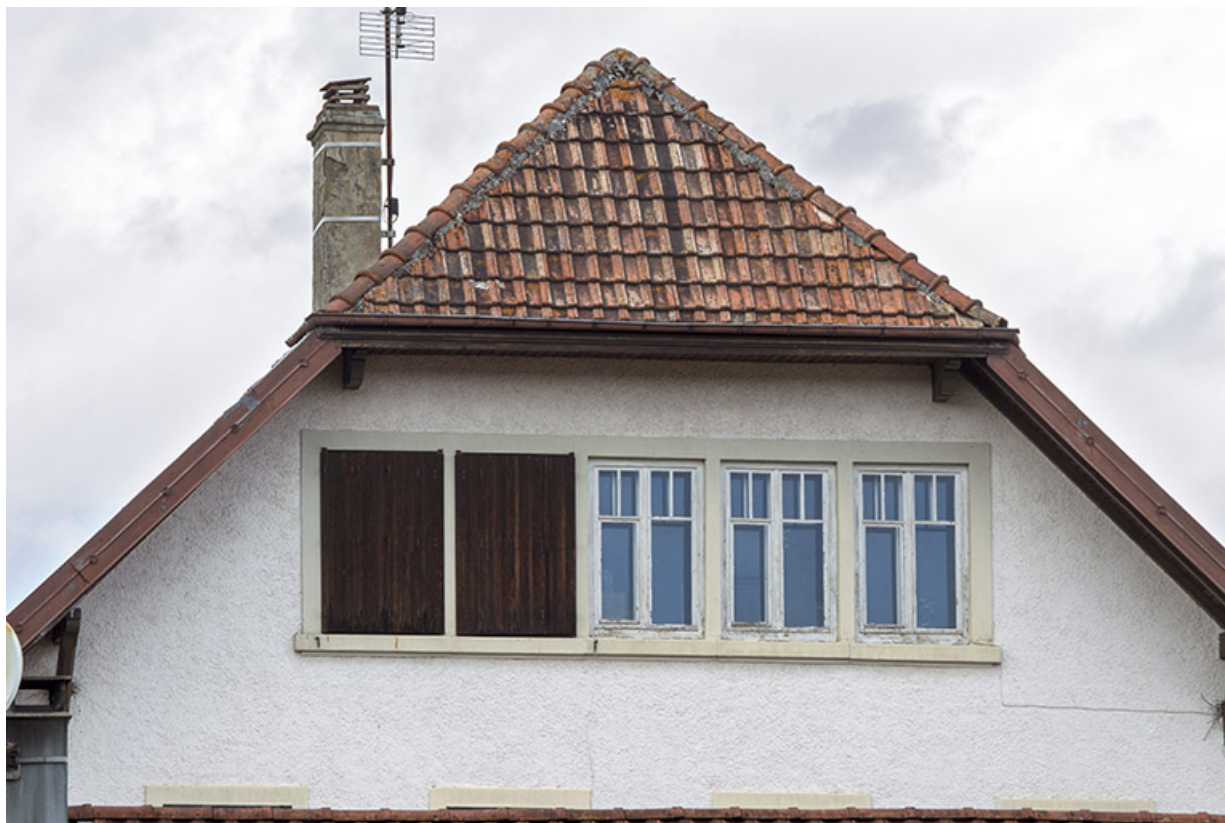
N° de l'illustration : 20152500723NUC2A

Façade postérieure : fenêtres multiples éclairant l'étage en surcroît.
