HÔTEL DE VOYAGEURS DU LION D'OR ET ATELIER D'HORLOGERIE DE MARC CHATELAIN

Bourgogne-Franche-Comté, Doubs
Charquemont
place de l' Hôtel de Ville

Dossier IA25001283 réalisé en
2014

Auteur(s) : Laurent Poupard

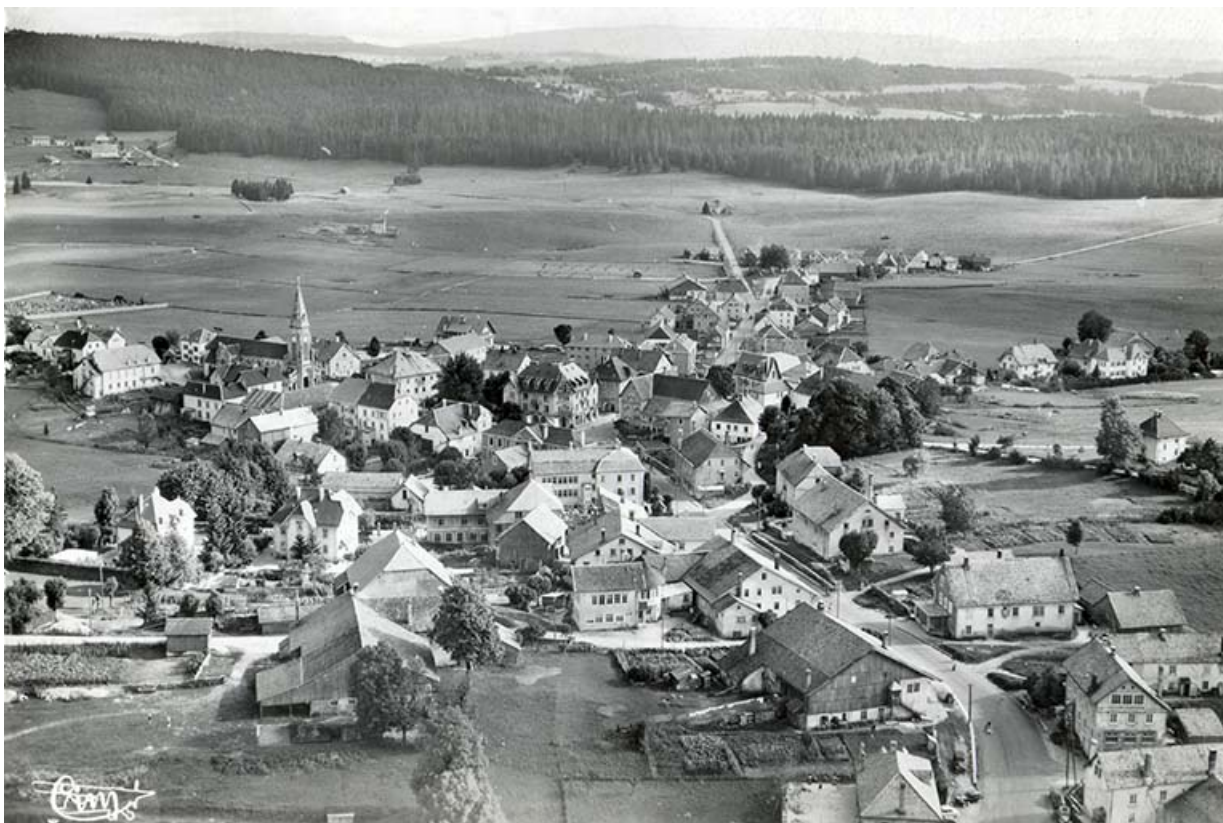
Charquemont (Doubs). 11059 - Vue aérienne [depuis l'ouest], entre 1950 et 1955. La levée de grange est encore visible.
25, Charquemont, 3 et 3 bis rue du Général Leclerc

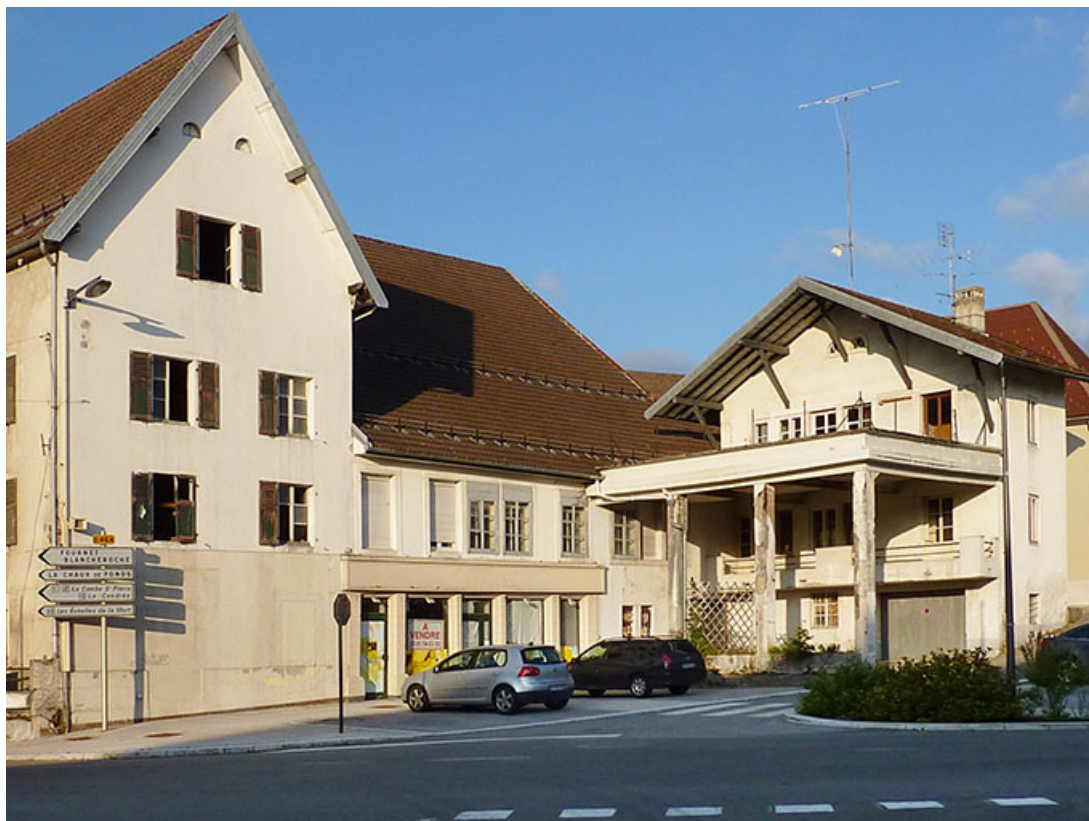
Façades nord, 17 juillet 2012. De gauche à droite : façade latérale droite de l'hôtel, restaurant (anciens fenil et grange), logement surmontant le garage.

L'hôtel est composé de trois bâtiments : le corps en bordure de la Grande Rue, celui perpendiculaire à lui et qui le prolonge à l'arrière (vers l'ouest), celui construit en retour d'équerre au nord (logement des gérants). Ils ont en commun d'avoir des murs de moellons calcaires enduits, une toiture à longs pans et pignons couverts, une couverture de tuiles mécaniques. Le premier bâtiment (café et hôtel) comporte un sous-sol, deux étages carrés, un étage en surcroît et un étage de comble, desservis par un escalier dans-oeuvre. Il présente en façade des fenêtres horlogères et son mur pignon sud est protégé par un essentage d'ardoises. Le deuxième, qui se poursuit à l'ouest par un bâtiment en appentis, est occupé au rez-de-chaussée par la salle à manger (au sud) et la salle de bal (au nord), à l'étage par l'atelier Chatelain (côté sud). Cet étage est éclairé au nord par des fenêtres multiples. Le troisième corps (logement du gérant), avec garage au rez-de-chaussée, a deux étages carrés et un étage de comble, protégés par un toit largement débordant à l'est ; son deuxième étage, aussi éclairé par des fenêtres multiples, donne de ce côté sur une large terrasse en béton, portée par trois piliers.

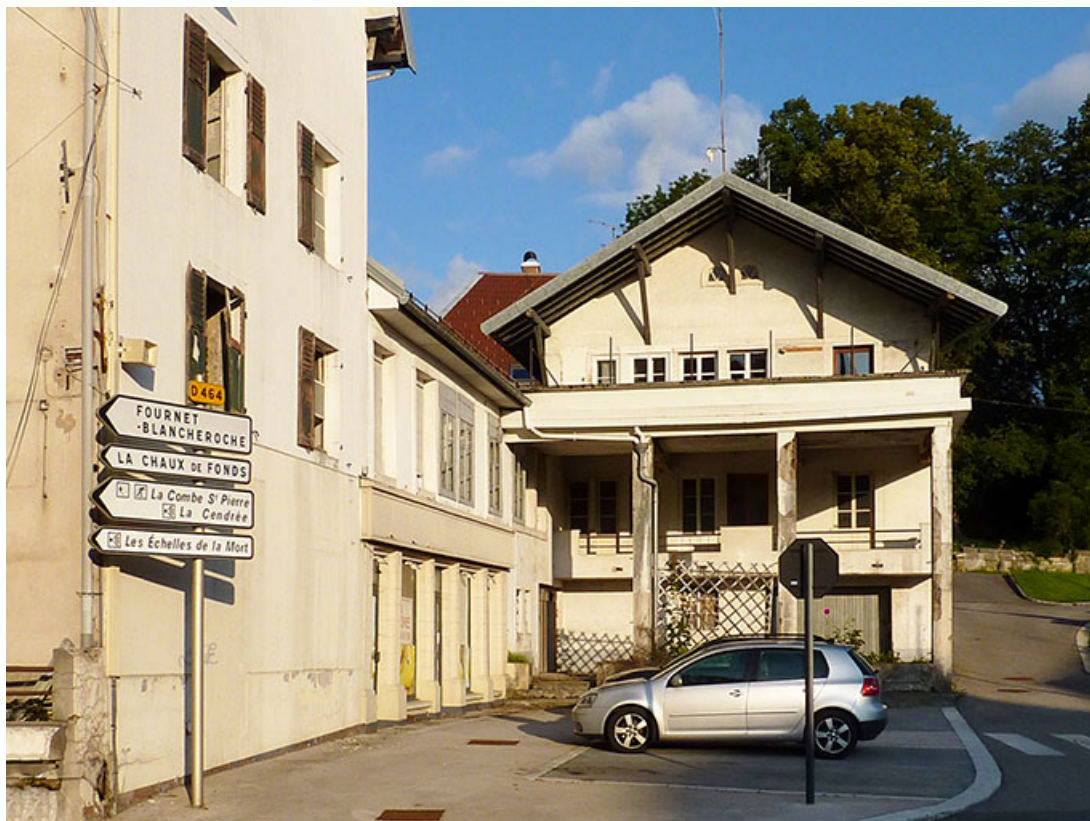
Logement surmontant le garage, 17 juillet 2012.
25, Charquemont place de l' Hôtel de Ville

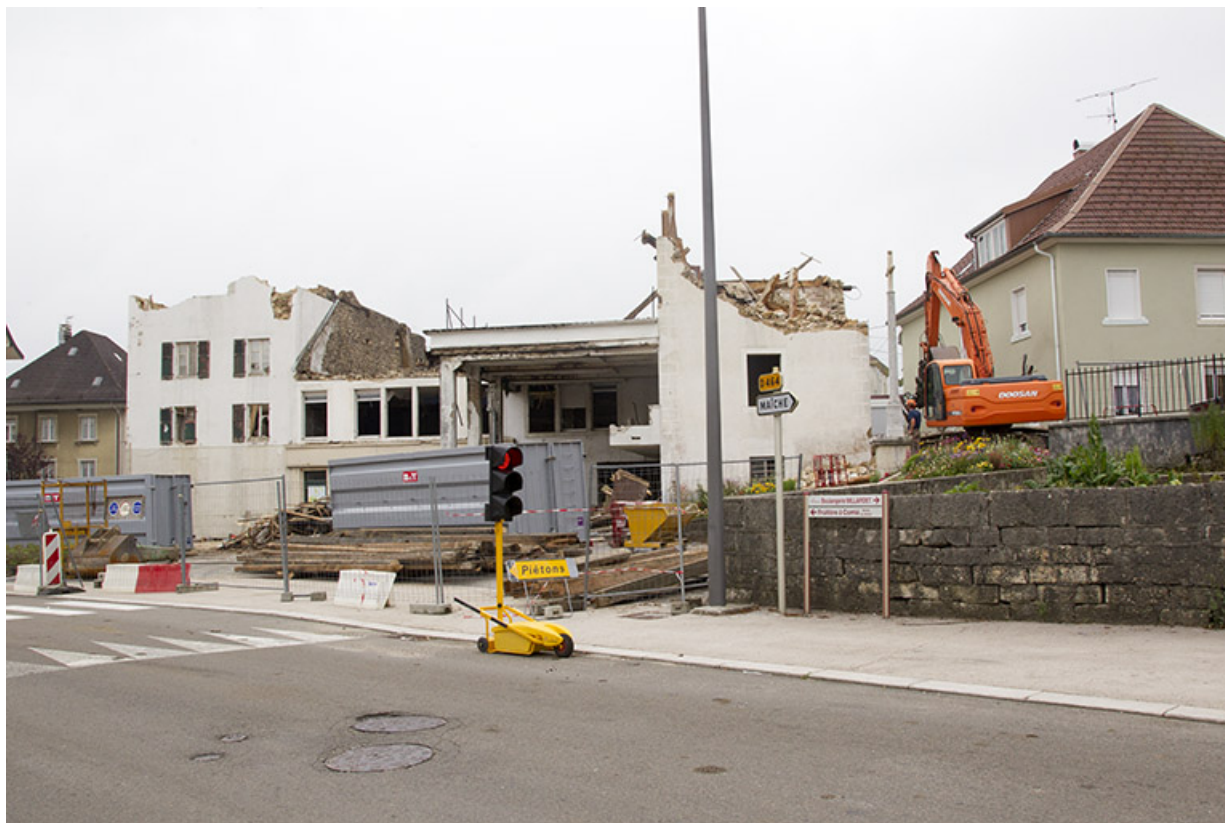
Destruction des bâtiments, 5 septembre 2012 : façades nord.
25, Charquemont place de l' Hôtel de Ville

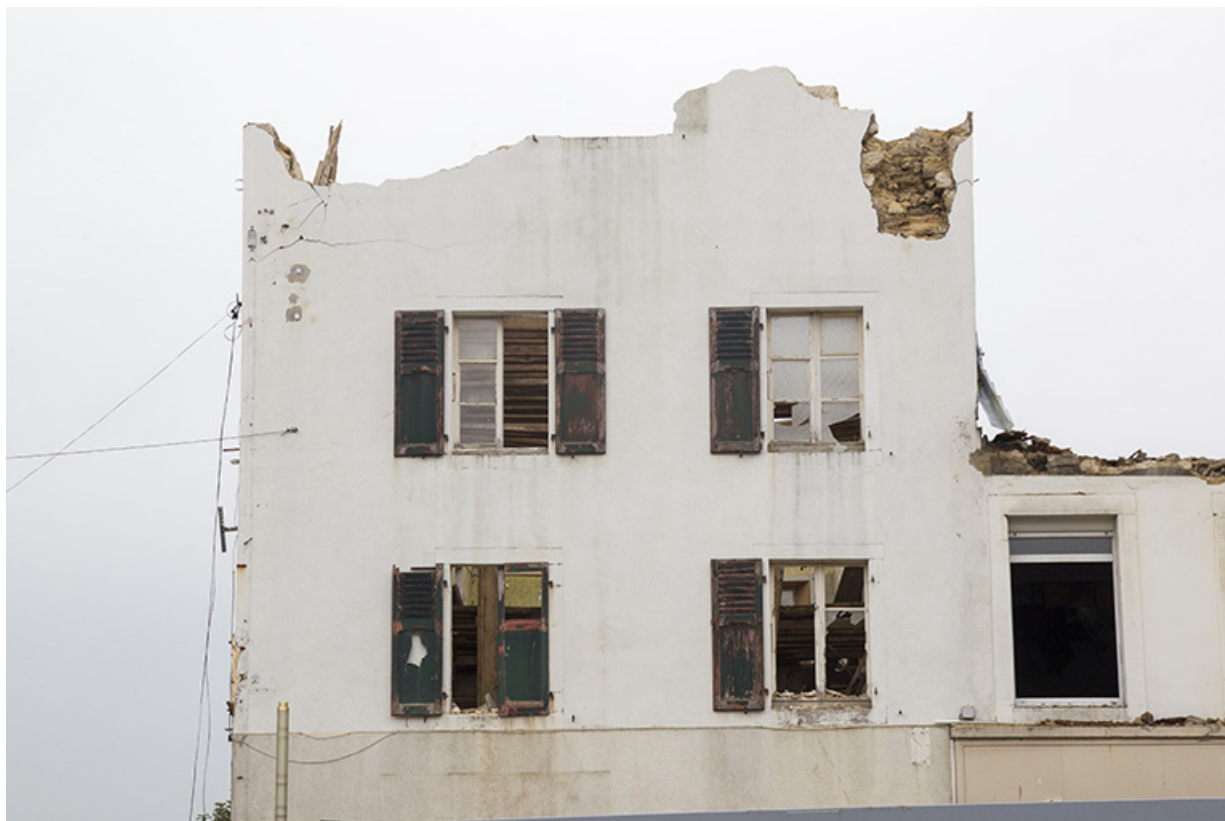
Destruction des bâtiments, 5 septembre 2012 : façade latérale droite (nord) de l'hôtel.
25, Charquemont place de l' Hôtel de Ville
