HÔTEL DE VOYAGEURS DU LION D'OR ET ATELIER D'HORLOGERIE DE MARC CHATELAIN

Bourgogne-Franche-Comté, Doubs
Charquemont
place de l' Hôtel de Ville

Dossier IA25001283 réalisé en
2014

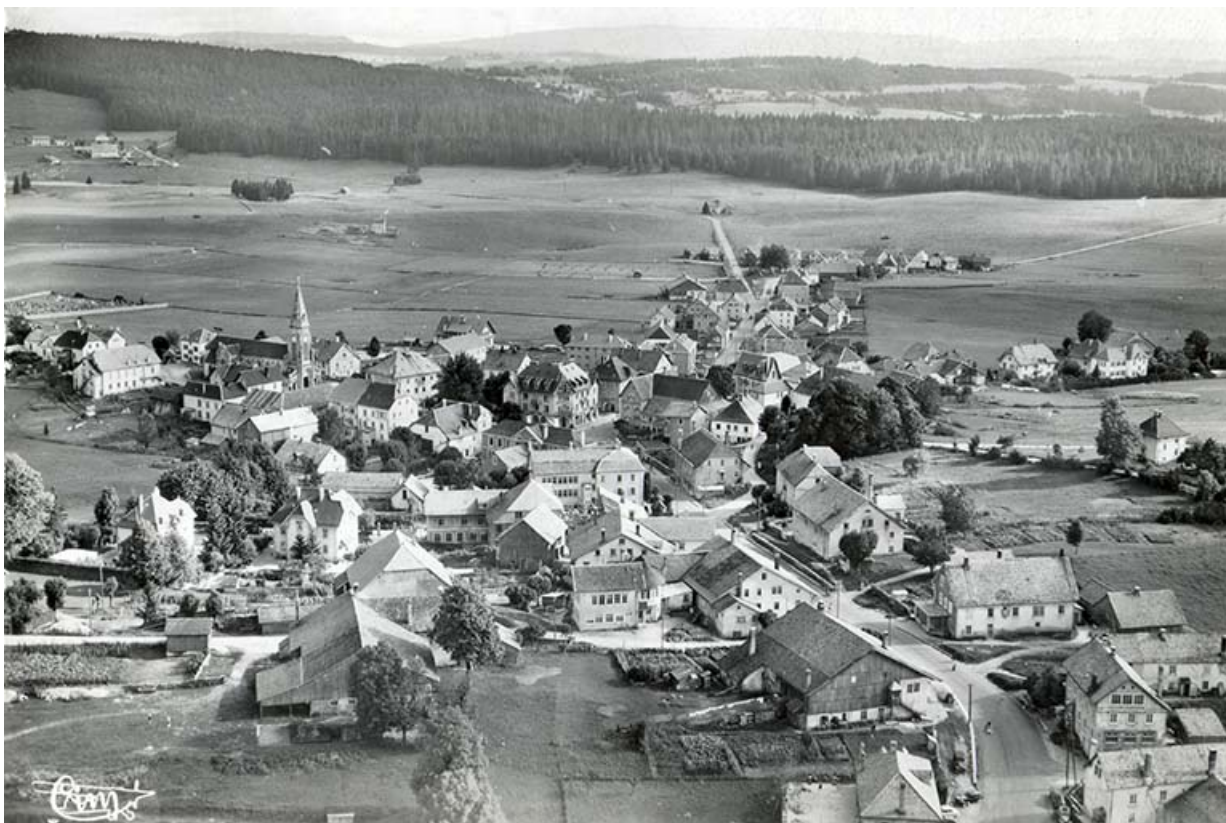
Charquemont (Doubs). 11059 - Vue aérienne [depuis l'ouest], entre 1950 et 1955. La levée de grange est encore visible.
25, Charquemont, 3 et 3 bis rue du Général Leclerc
