## MAISON ET ATELIER D'HORLOGERIE D'HENRI GUILLEMIN

Bourgogne-Franche-Comté, Doubs  
Charquemont  
10 rue de Besançon

Dossier IA25001284 réalisé en  
2014  
Auteur(s) : Laurent Poupard

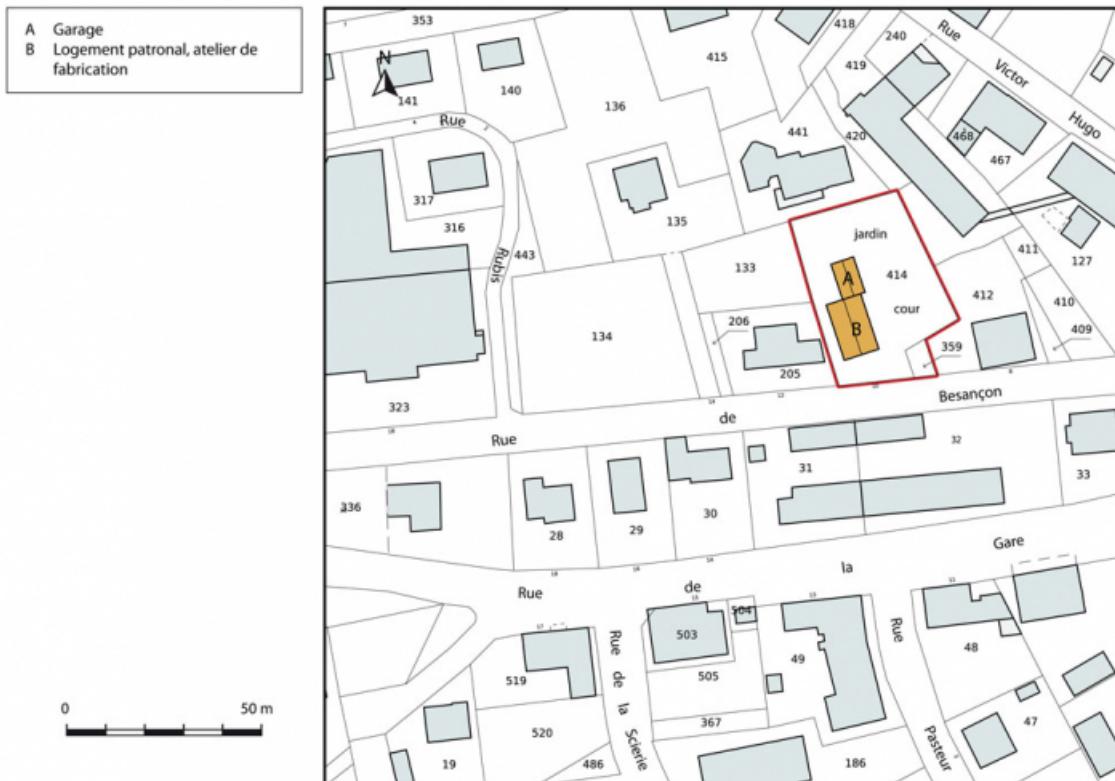
N° de l'illustration : 20152500672NUDA

**Plan-masse et de situation. Extrait du plan cadastral, 2015, section AB.**

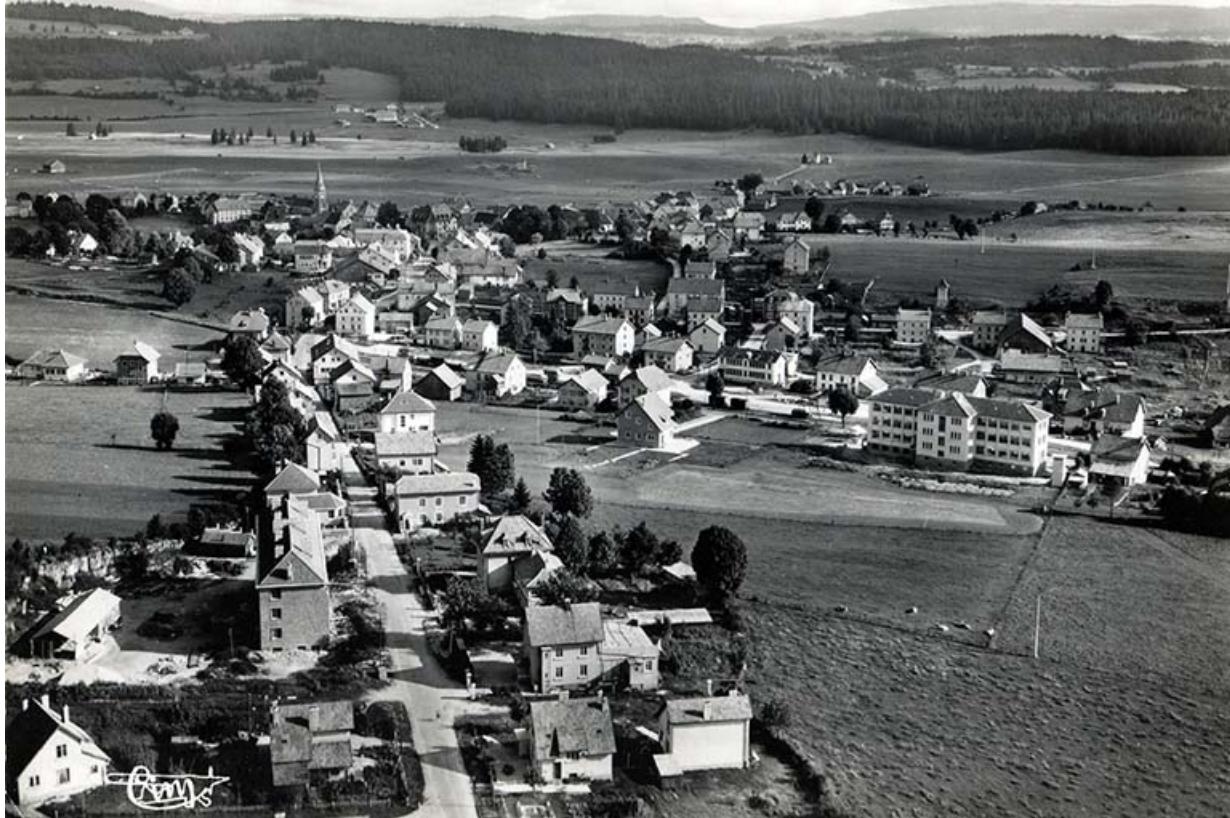
N° de l'illustration : 20132500075NUC1A

**Charquemont (Doubs). 11058 - Vue générale aérienne, entre 1951 et 1958. La maison se trouve entre l'usine Rubis-Précis et le transformateur, à gauche de la scierie.**

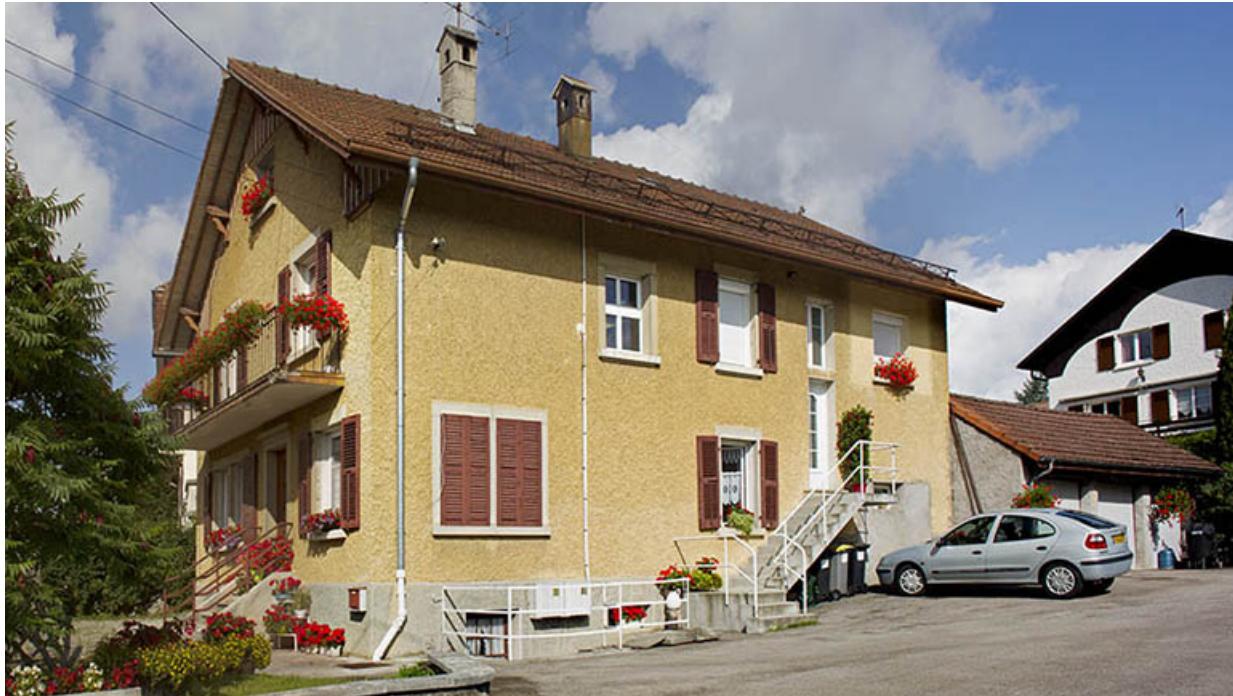
N° de l'illustration : 20142501741NUC4AQ

**Façades antérieure et latérale droite.**

La maison a des murs en moellons calcaires enduits, un toit à longs pans et pignons couverts, une couverture de tuiles mécaniques. Elle comporte un sous-sol, un rez-de-chaussée surélevé (avec escalier extérieur droit en façade), un étage carré (accessible sur la façade orientale par un escalier extérieur récent en béton) et un étage de comble. Le rez-de-chaussée est ouvert de fenêtres horlogères sur les façades antérieure et orientale ; trois fenêtres d'atelier partiellement murées sont visibles à l'étage sur le mur nord. Le garage en rez-de-chaussée a des murs enduits et le même type de toit que la maison.

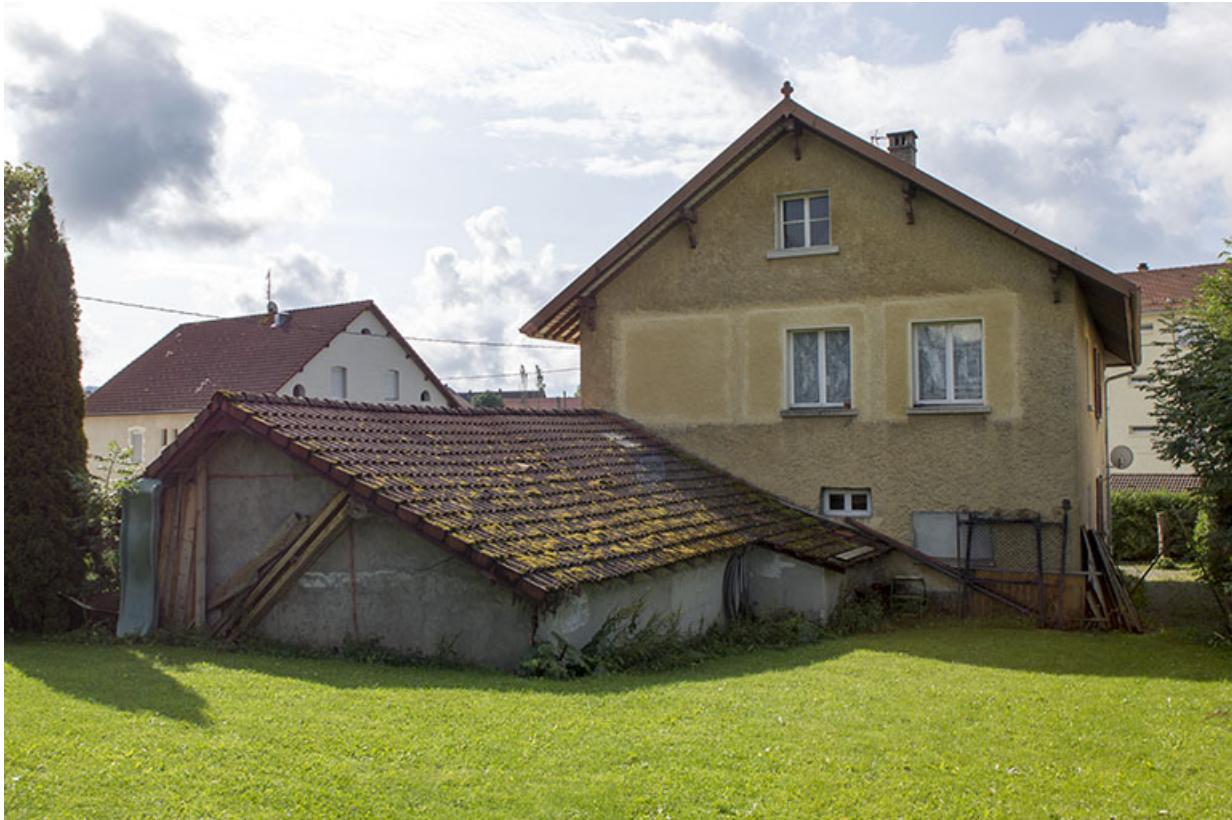
N° de l'illustration : 20142501740NUC2A

**Façade postérieure. Noter les fenêtres d'atelier partiellement murées.**
