ATELIER D'HORLOGERIE JEAMBRUN ET MUNNIER, PUIS LOUIS CHEVAL

Bourgogne-Franche-Comté, Doubs
Charquemont
15 rue Victor Hugo

Dossier IA25001285 réalisé en
2014

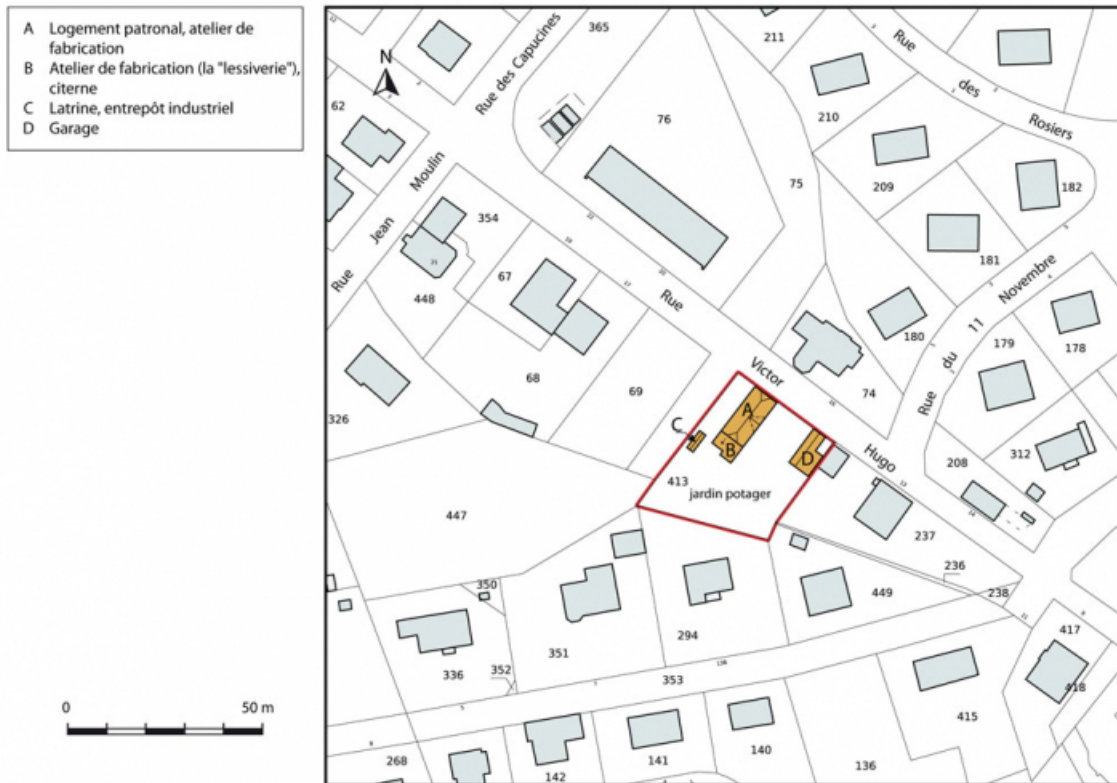
N° de l'illustration : 20152500673NUDA

Plan-masse et de situation. Extrait du plan cadastral, 2015, section AB.
25, Charquemont, 15 rue Victor Hugo

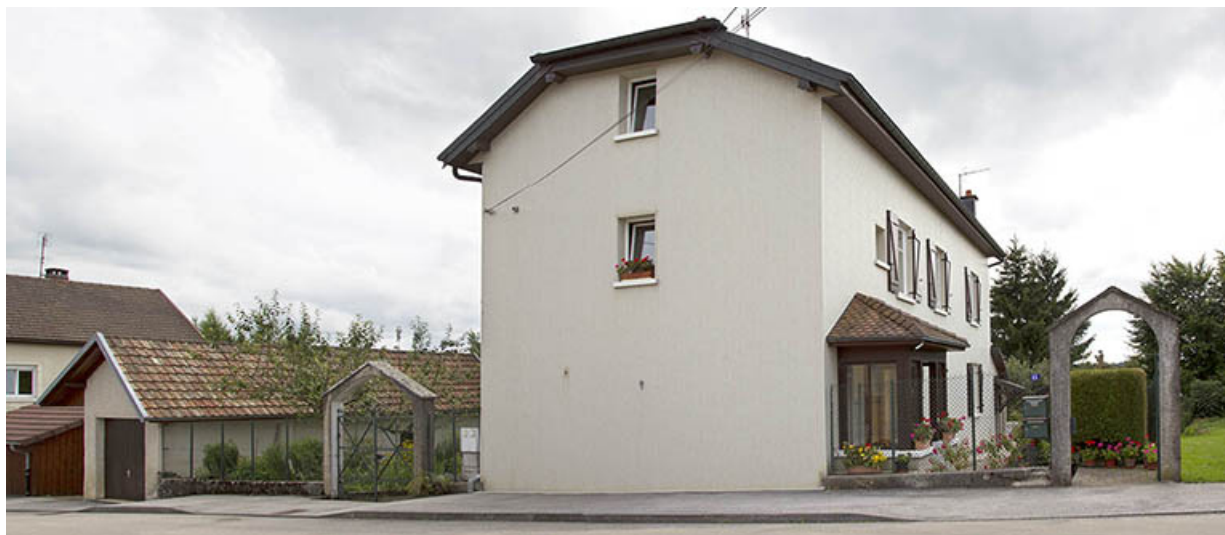
N° de l'illustration : 20152500886NUC4AQ

Vue d'ensemble depuis le nord-est (façades antérieure et latérale gauche). A gauche le garage.
25, Charquemont, 15 rue Victor Hugo

Coiffé d'un toit à longs pans et demi-croupes, avec couverture de tuiles mécaniques (comme l'ensemble des bâtiments), l'ancien atelier a des murs en parpaings de mâchefer (qu'une isolation par l'extérieur empêche de voir), avec doublage intérieur en moellons calcaires enduits pour deux d'entre eux. Il compte un sous-sol (aménagé dans une partie de la citerne enterrée), un étage carré (accessible par un escalier dans-oeuvre récent en béton) et un étage en surcroît. Son mur gouttereau oriental comporte au rez-de-chaussée dans l'angle nord-est une fenêtre horlogère, seul vestige de la rangée de baies horlogères ou multiples qui ouvrait la totalité du niveau de ce côté. Il se poursuit vers le sud par un corps, en rez-de-chaussée et en appentis, appelé "la lessiverie", abritant autrefois la galvanoplastie et surmontant une citerne. A l'ouest, un petit bâtiment en pan de bois essenté de planches réunissait deux latrines et le local d'entreposage des produits chimiques. A l'est, le garage en rez-de-chaussée a des murs enduits et un toit à longs pans et pignons couverts.

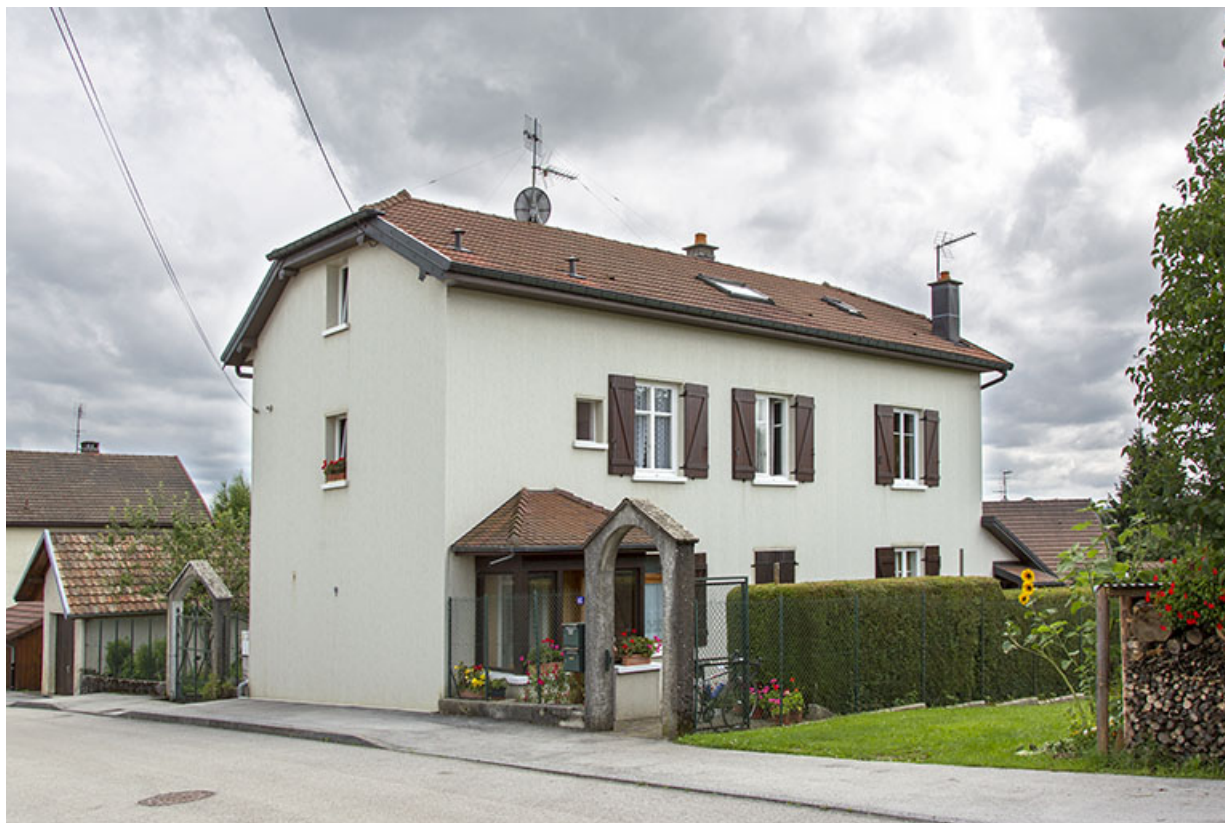
N° de l'illustration : 20152500887NUC2A

Façades antérieure et latérale gauche.

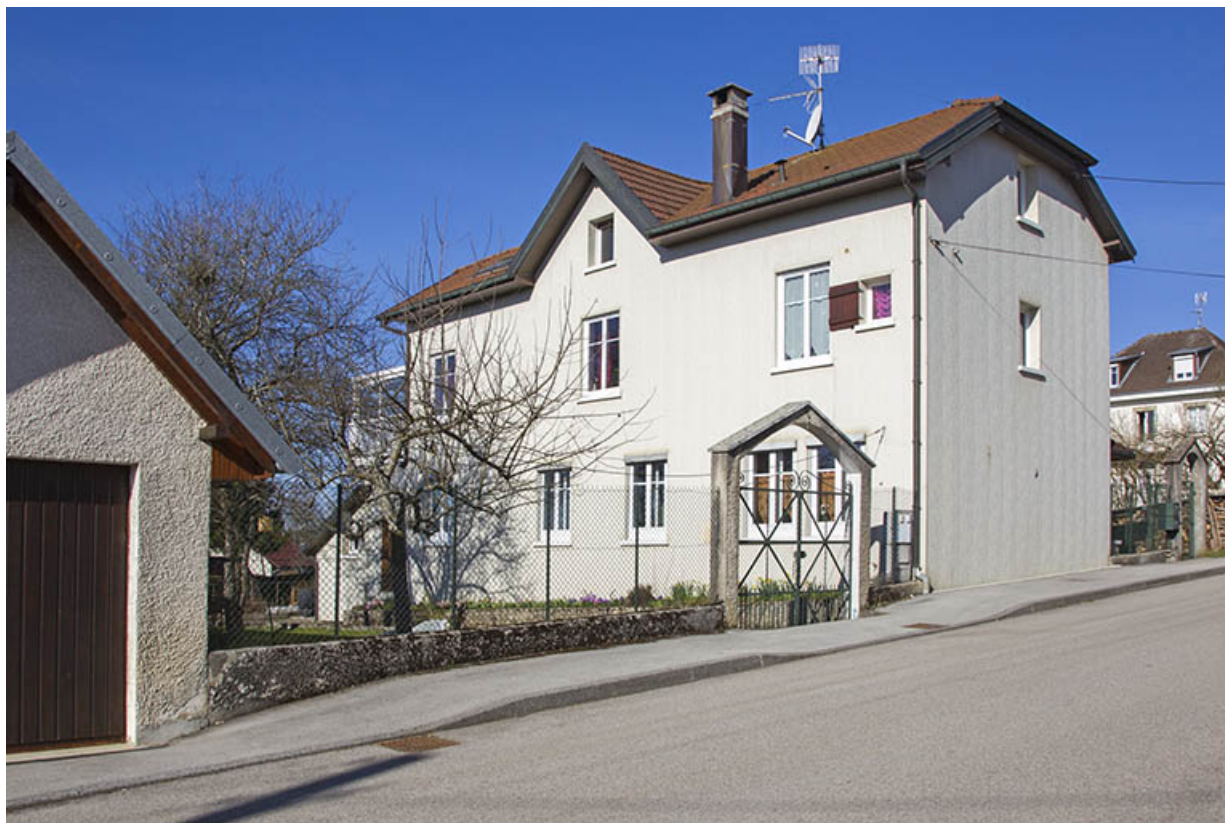
N° de l'illustration : 20152500889NUC2A

Façades postérieure et latérale gauche.

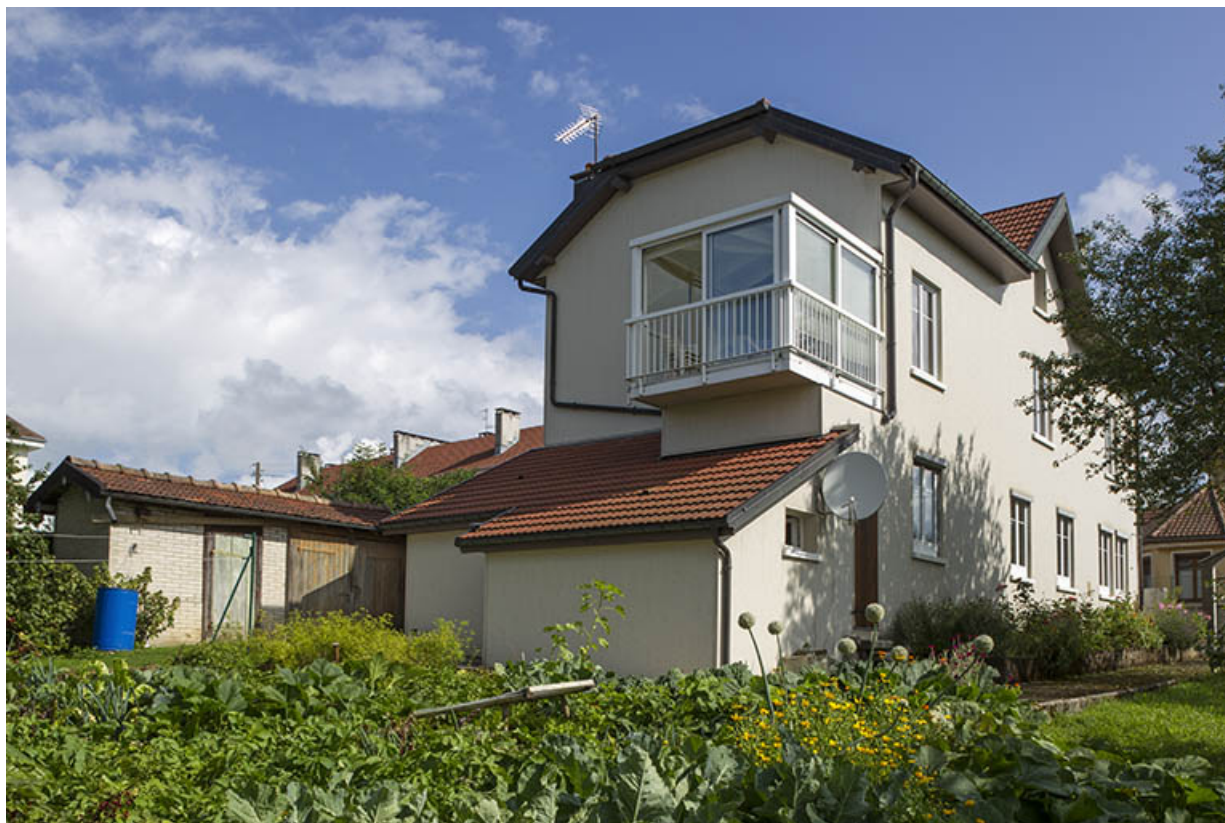
N° de l'illustration : 20152500888NUC2A

Façades postérieure et latérale droite.
