MAISON ET ATELIER D'HORLOGERIE DE JOSEPH DÉCHAUX

Bourgogne-Franche-Comté, Doubs
Charquemont
1 rue des Villas

Dossier IA25001286 réalisé en
2014

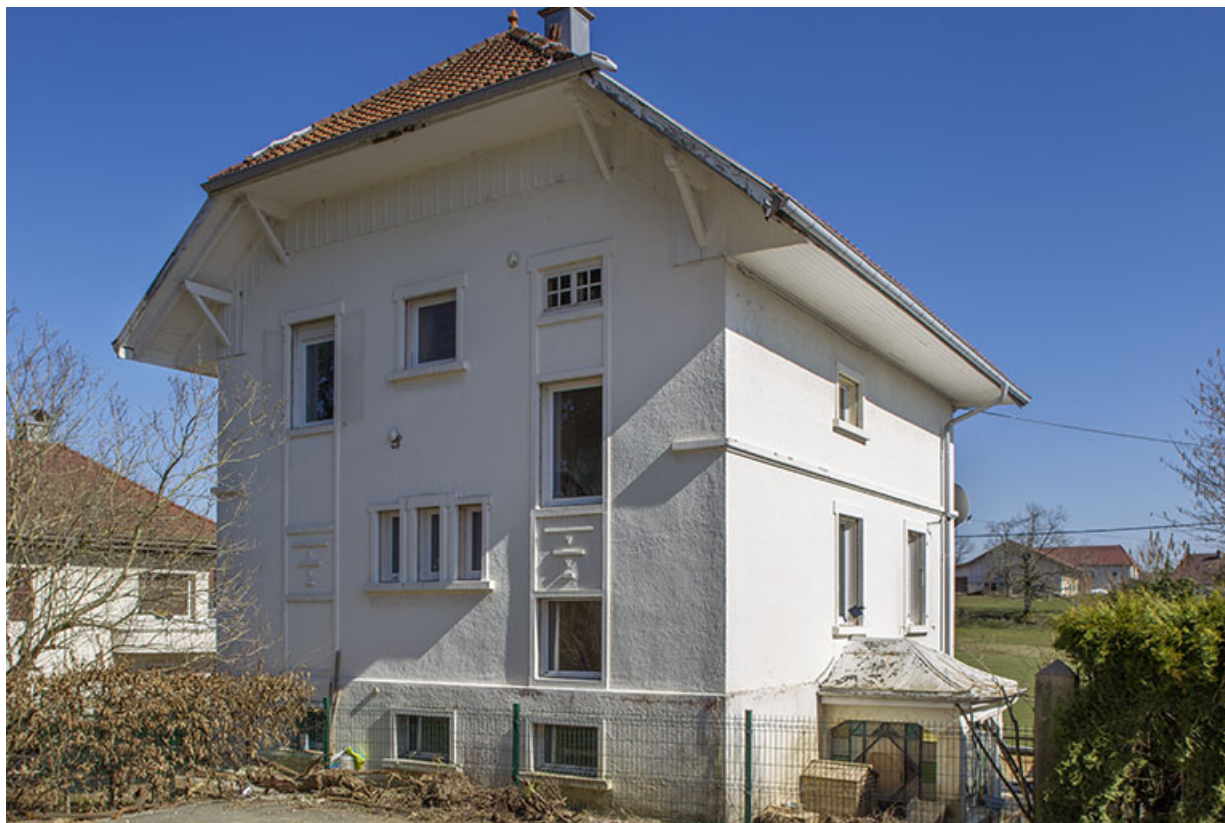
25, Charquemont, 1 rue des Villas

Façades postérieure et latérale gauche.
