MAISON ET ATELIER D'HORLOGERIE DE JOSEPH DÉCHAUX

Bourgogne-Franche-Comté, Doubs
Charquemont
1 rue des Villas

Dossier IA25001286 réalisé en
2014

Auteur(s) : Laurent Poupard

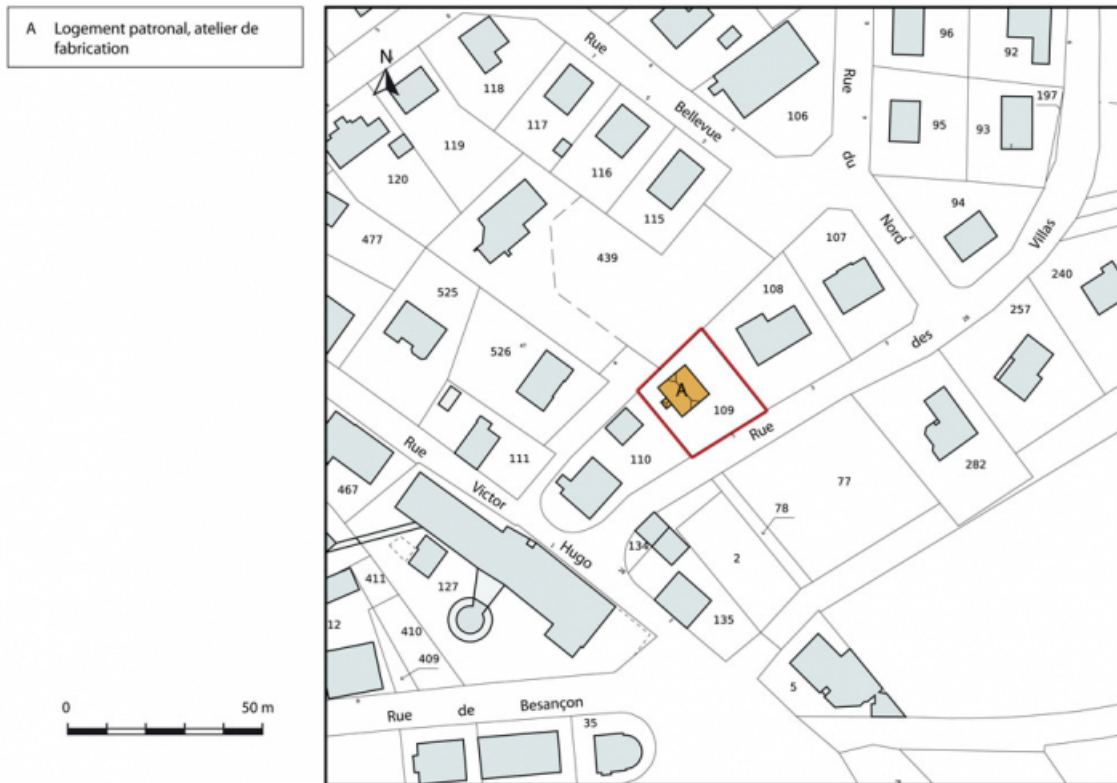
N° de l'illustration : 20152500674NUDA

Plan-masse et de situation. Extrait du plan cadastral, 2015, section AB.
25, Charquemont, 1 rue des Villas

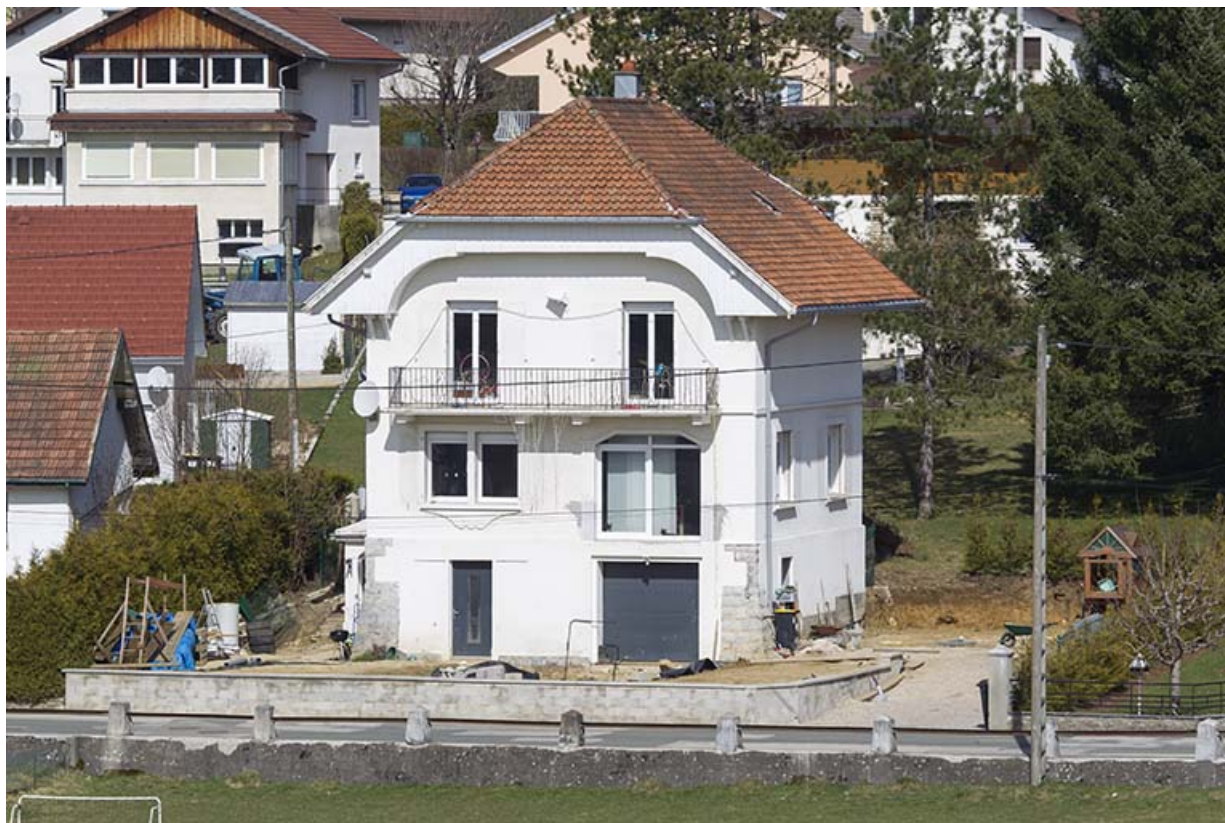
N° de l'illustration : 20152500959NUC2A

Façades antérieure et latérale droite.

La maison, aux murs de moellons calcaires enduits, a un étage carré et un étage en surcroît, desservis par un escalier dans-oeuvre. Elle est coiffée d'un toit à longs pans et demi-croupes, recouvert de tuiles mécaniques. Sa façade antérieure est animée par une lambrichure chantournée et percée d'une fenêtre horlogère à l'étage.

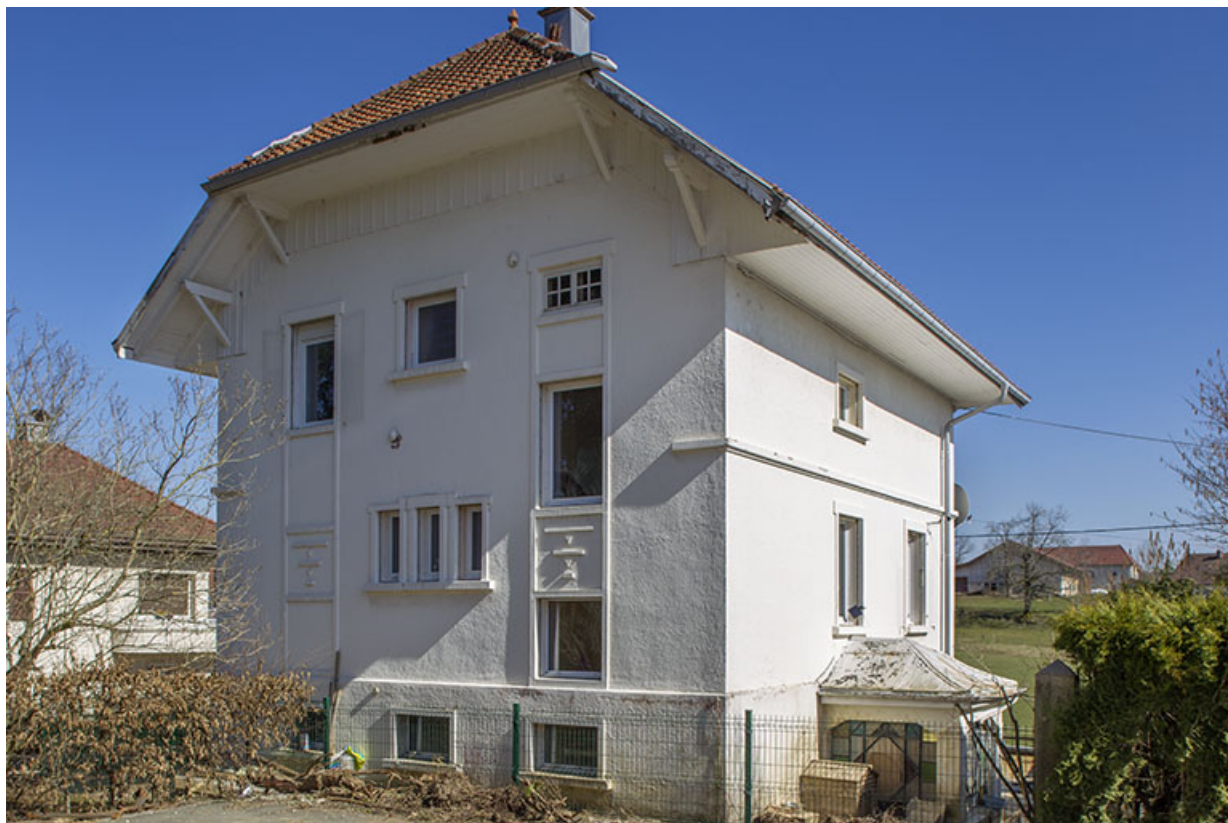
N° de l'illustration : 20152500960NUC2A

Façades postérieure et latérale gauche.

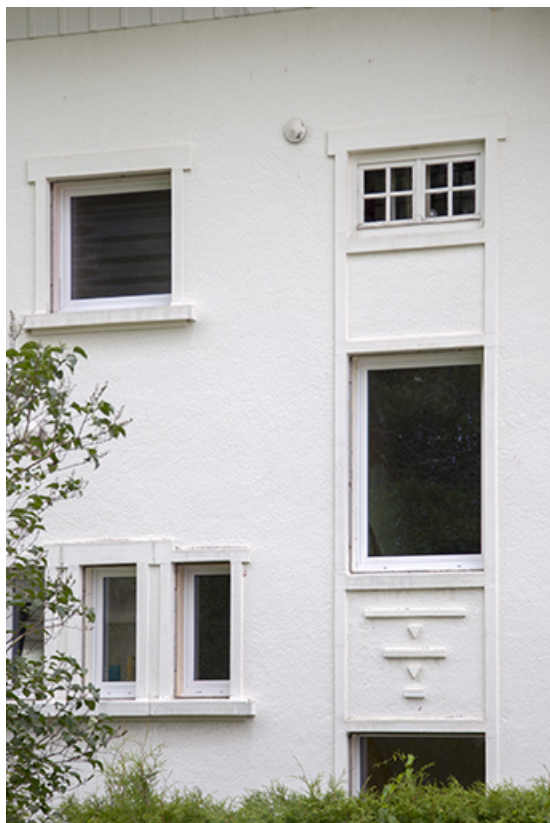
N° de l'illustration : 20152500961NUC2A

Façade postérieure : détail de baies.
