MAISON ET ATELIER D'HORLOGERIE ERARD PUIS MICHEL VIGEZZI

Bourgogne-Franche-Comté, Doubs
Charquemont
8 place de l' Hôtel de Ville

Dossier IA25001288 réalisé en
2014

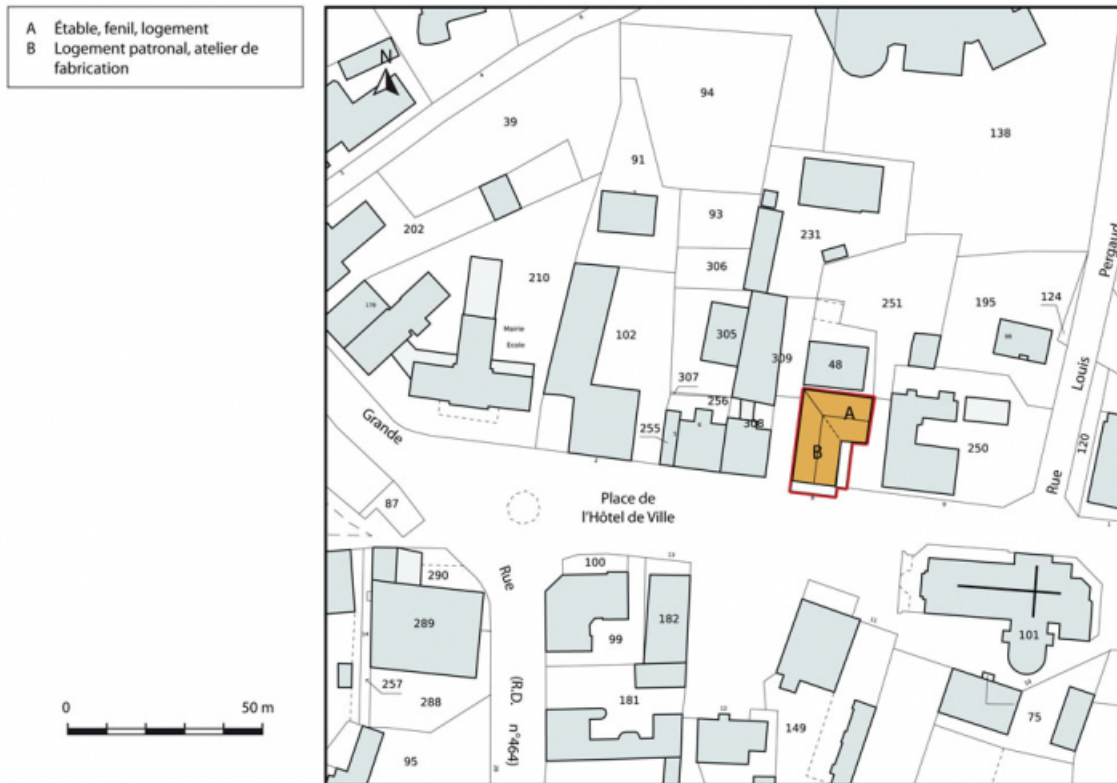
Plan-masse et de situation. Extrait du plan cadastral, 2015, section AC.
