MAISON ET ATELIER D'HORLOGERIE ERARD PUIS MICHEL VIGEZZI

Bourgogne-Franche-Comté, Doubs
Charquemont
8 place de l' Hôtel de Ville

Dossier IA25001288 réalisé en
2014
Auteur(s) : Laurent Poupart

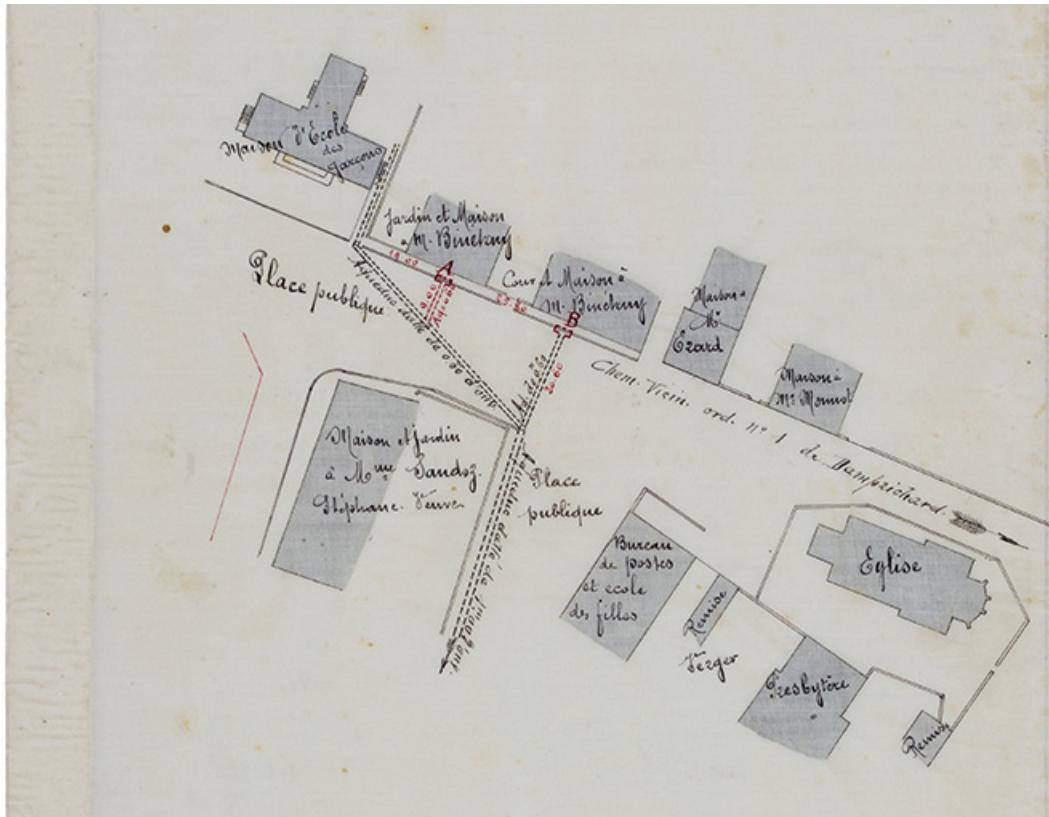
N° de l'illustration : 20142501731NUC2A

Chemin vicinal ordinaire n° 1 de Damprichard au Russey. Projet de construction d'aqueducs dans la traverse du village à Charquemont sur une longueur de [-] mètres. Plan d'ensemble, 4 octobre 1898
25, Charquemont, 8 place de l' Hôtel de Ville

Chemin vicinal ordinaire n° 1 de Damprichard au Russey. Projet de construction d'aqueducs dans la traverse du village à Charquemont sur une longueur de [-] mètres. Plan d'ensemble, dessin sur calicot (plume, lavis), par l'agent voyer cantonal Bourquin, Maîche le 4 octobre 1898, 31 x 21 cm, échelle 1/1000

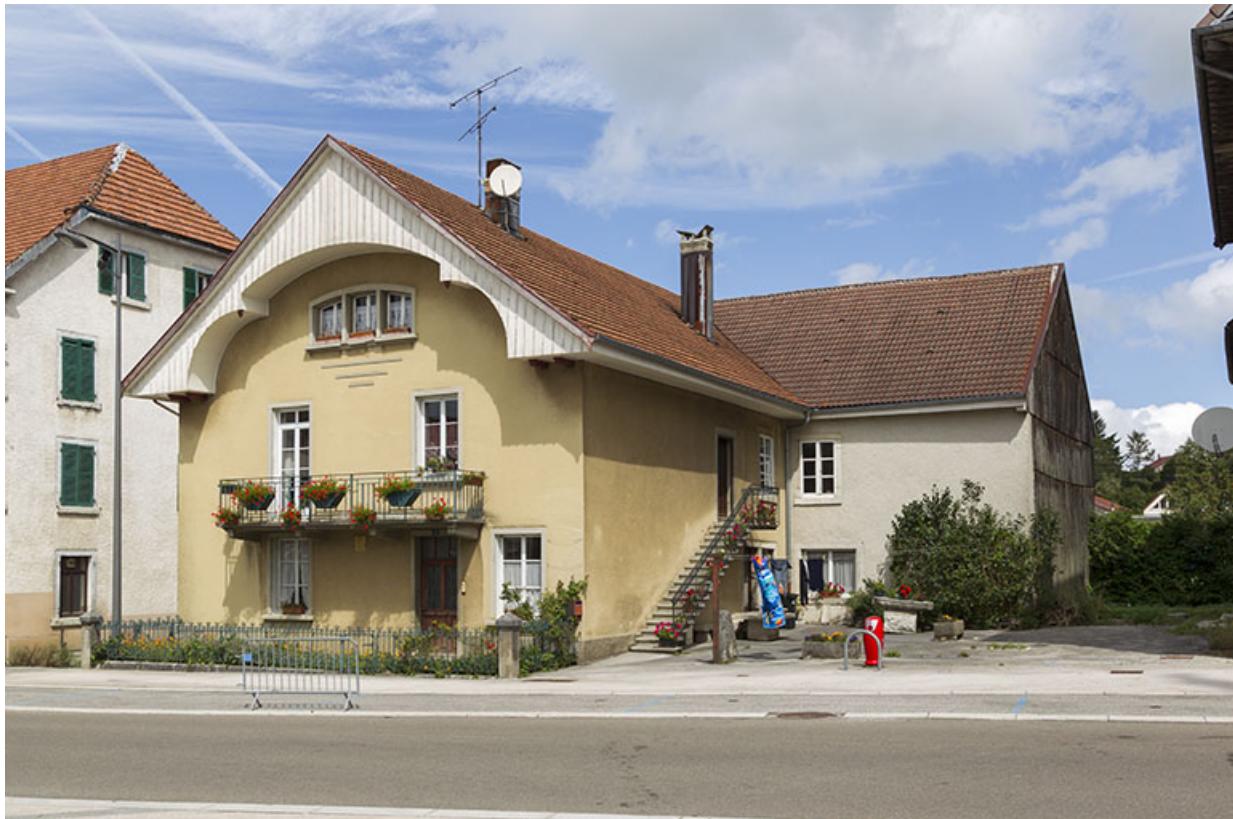
N° de l'illustration : 20142501836NUC2A

Vue d'ensemble des deux corps de bâtiment, depuis le sud-est.

Le bâtiment se compose de deux corps aux murs de moellons enduits, chacun protégés par un toit à longs pans et pignons couverts (c'était un toit à croupes en 1870), et une couverture de tuiles mécaniques. Le premier, donnant sur la place, a un étage de soubassement, un rez-de-chaussée surélevé, un étage carré et un étage en surcroît. Ces niveaux sont desservis par un escalier dans-œuvre et, sur le mur gouttereau oriental, par un escalier extérieur droit en béton donnant accès à l'étage carré. La façade antérieure a été modernisée par l'ajout d'un balcon et d'une lambrichure chantournée, et la modification des baies de l'étage en surcroît remplacées par une fenêtre triple coiffée d'un arc segmentaire. Une pierre gravée d'une croix est intégrée en remploi au centre du rez-de-chaussée. Le deuxième corps, en retour d'équerre au nord, réunissait logement ou atelier, étable et fenil. Ses murs nord et est sont en pan de bois essenté de planches. Il est accessible de la ruelle par une rampe (levée de grange) et comporte un étage carré et un étage de comble. Sa face sud est percée au rez-de-chaussée d'une fenêtre horlogère.

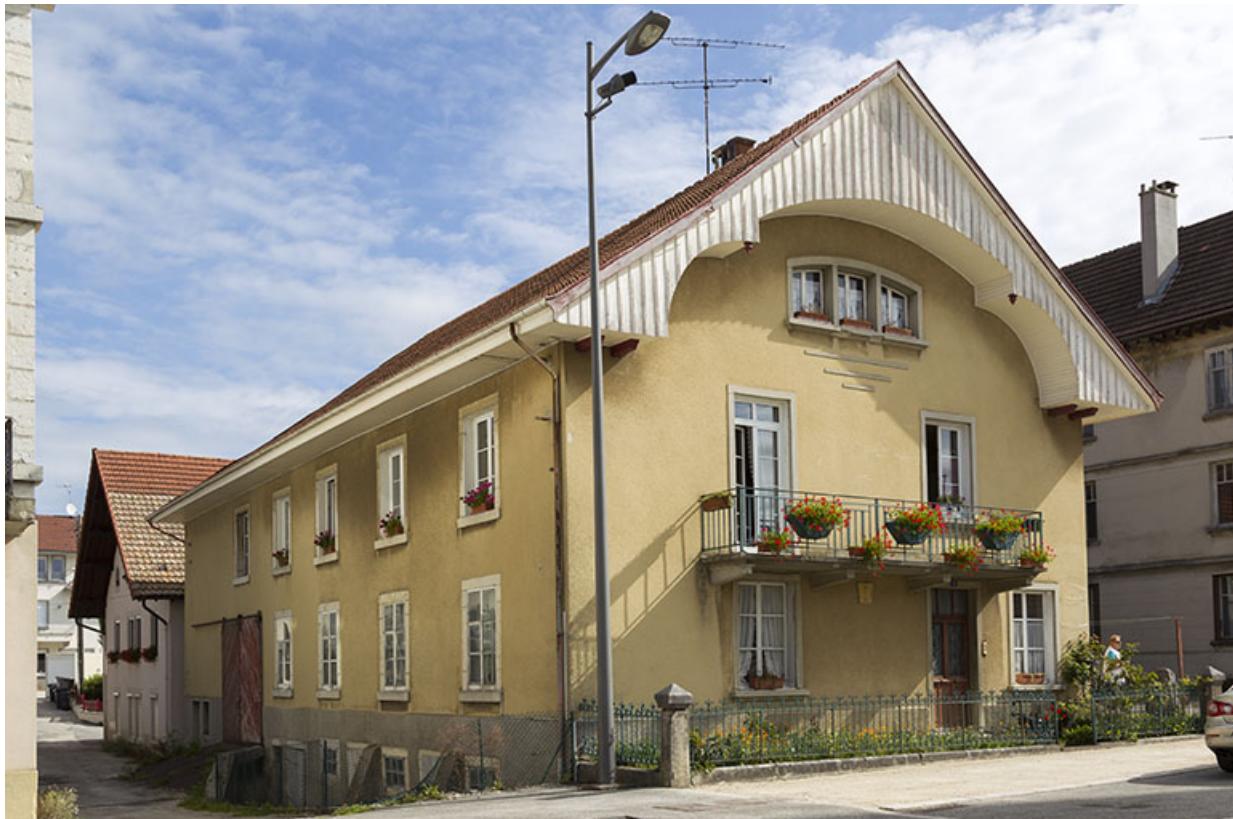
N° de l'illustration : 20142501839NUC2A

Corps de bâtiment principal : façades antérieure et latérale gauche.

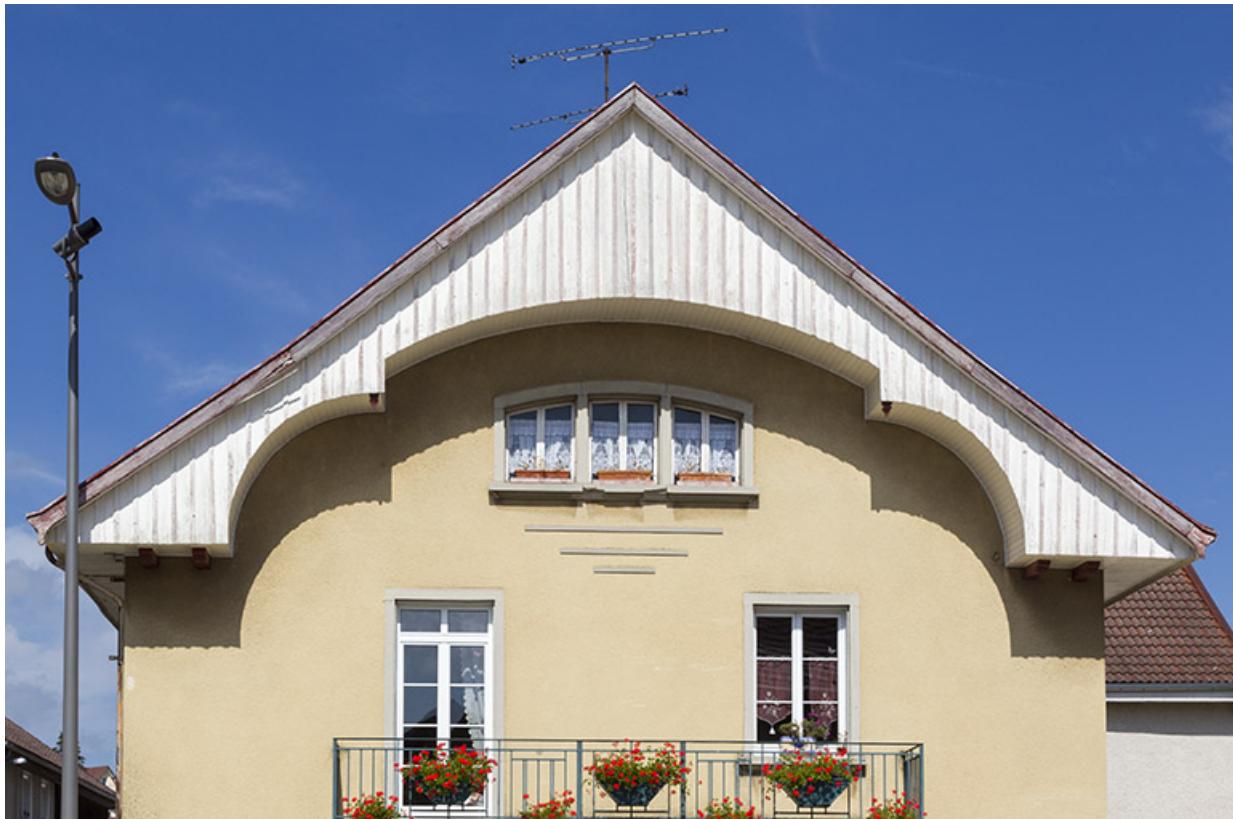
N° de l'illustration : 20142501840NUC2A

Corps de bâtiment principal, façade antérieure : niveaux supérieurs et lambrichure.

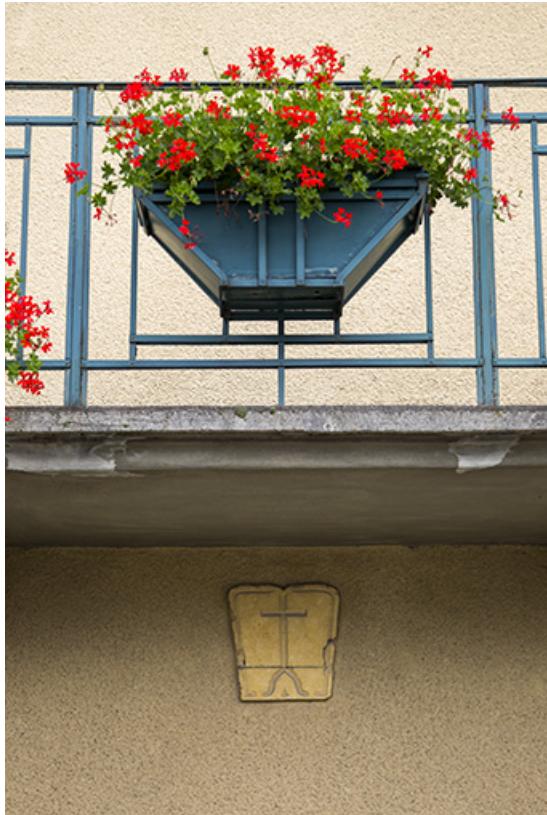
N° de l'illustration : 20142501838NUC2A

Corps de bâtiment principal, façade antérieure : pierre gravée d'une croix et grille du balcon.
25, Charquemont, 8 place de l' Hôtel de Ville

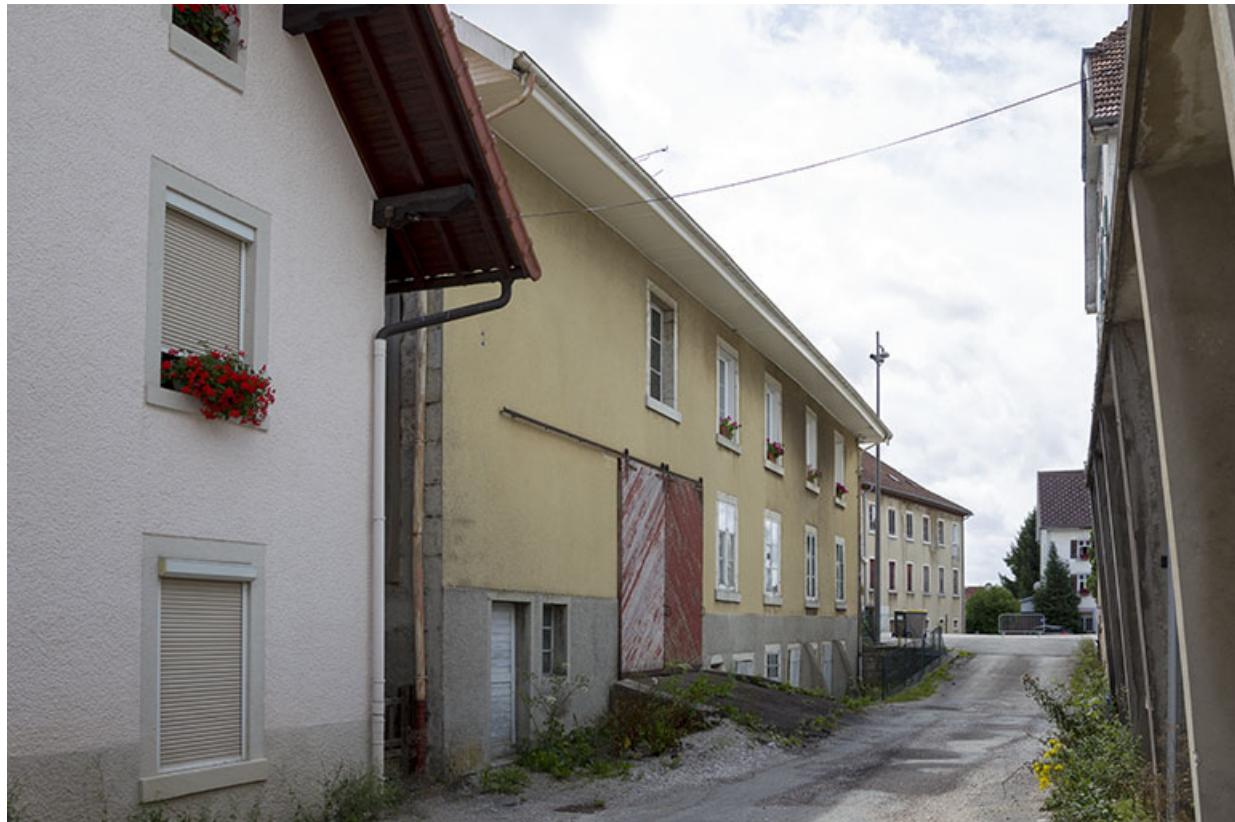
N° de l'illustration : 20142501837NUC2A

Façade des deux corps de bâtiment sur l'impasse.
