## MAISON ET ATELIER D'HORLOGERIE ERARD PUIS MICHEL VIGEZZI

Bourgogne-Franche-Comté, Doubs  
Charquemont  
8 place de l' Hôtel de Ville

Dossier IA25001288 réalisé en  
2014

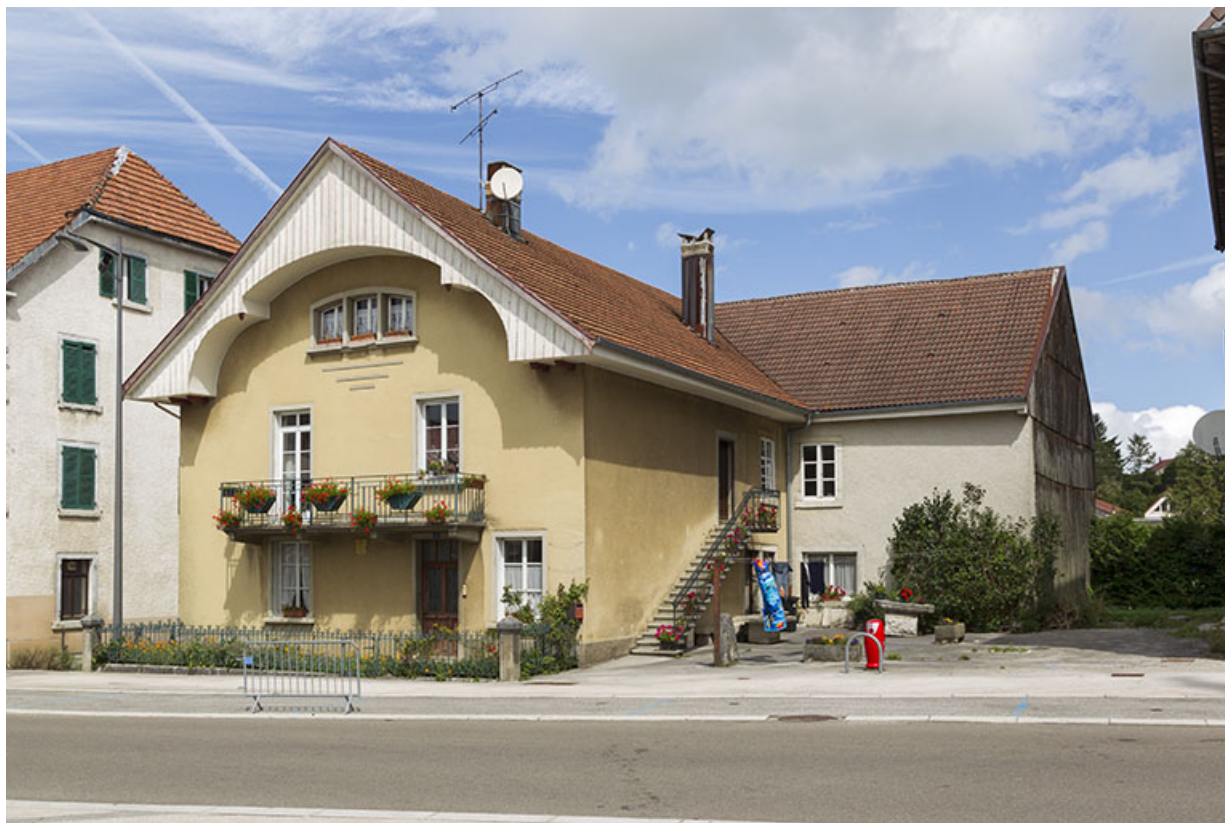
**Vue d'ensemble des deux corps de bâtiment, depuis le sud-est.**

Le bâtiment se compose de deux corps aux murs de moellons enduits, chacun protégés par un toit à longs pans et pignons couverts (c'était un toit à croupes en 1870), et une couverture de tuiles mécaniques. Le premier, donnant sur la place, a un étage de soubassement, un rez-de-chaussée surélevé, un étage carré et un étage en surcroît. Ces niveaux sont desservis par un escalier dans-oeuvre et, sur le mur gouttereau oriental, par un escalier extérieur droit en béton donnant accès à l'étage carré. La façade antérieure a été modernisée par l'ajout d'un balcon et d'une lambrichure chantournée, et la modification des baies de l'étage en surcroît remplacées par une fenêtre triple coiffée d'un arc segmentaire. Une pierre gravée d'une croix est intégrée en remploi au centre du rez-de-chaussée. Le deuxième corps, en retour d'équerre au nord, réunissait logement ou atelier, étable et fenil. Ses murs nord et est sont en pan de bois essenté de planches. Il est accessible de la ruelle par une rampe (levée de grange) et comporte un étage carré et un étage de comble. Sa face sud est percée au rez-de-chaussée d'une fenêtre horlogère.

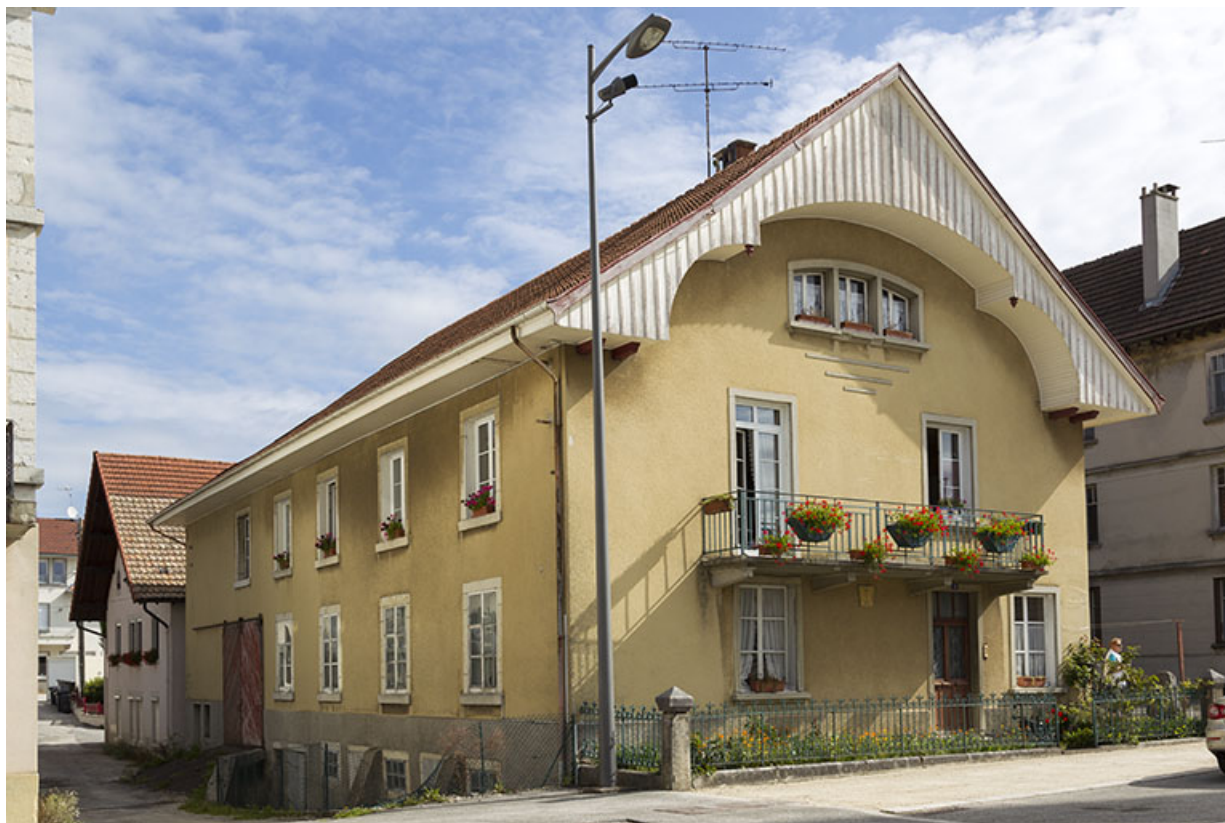
**Corps de bâtiment principal : façades antérieure et latérale gauche.**

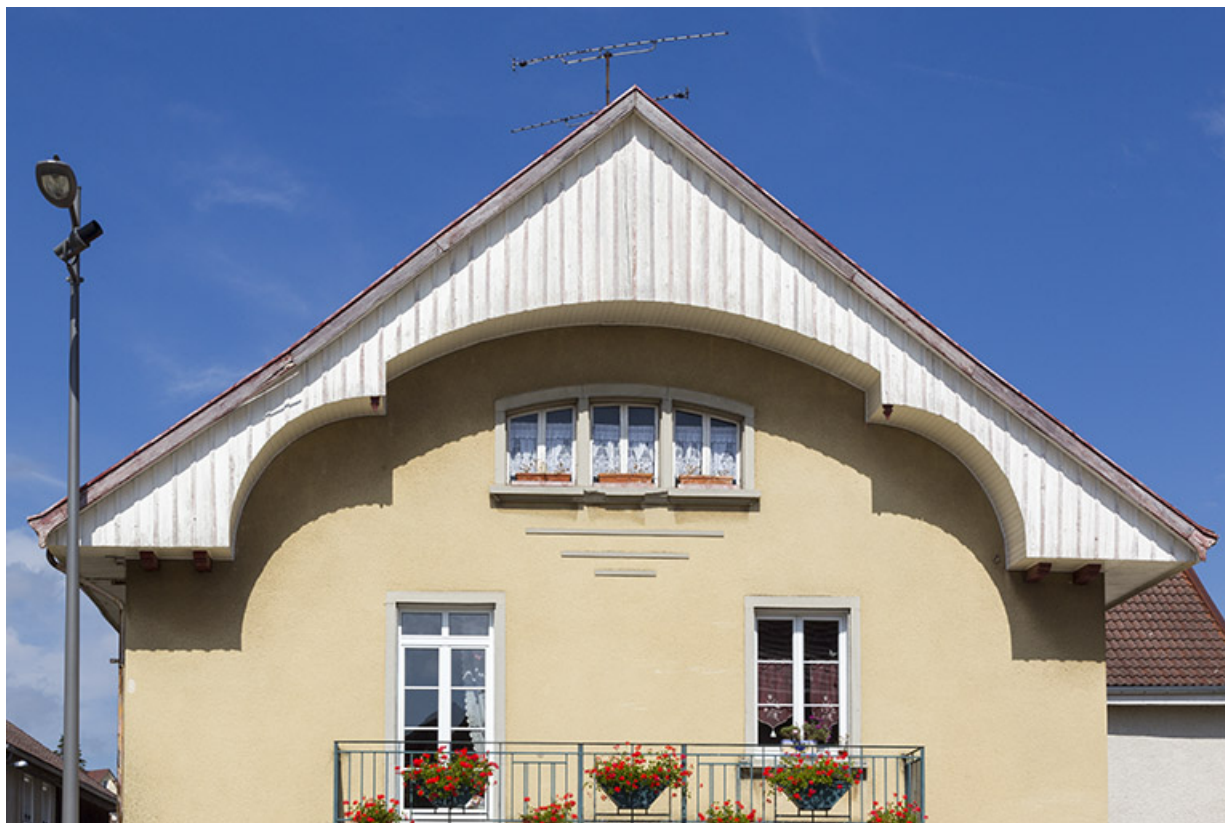
**Corps de bâtiment principal, façade antérieure : niveaux supérieurs et lambrichure.**

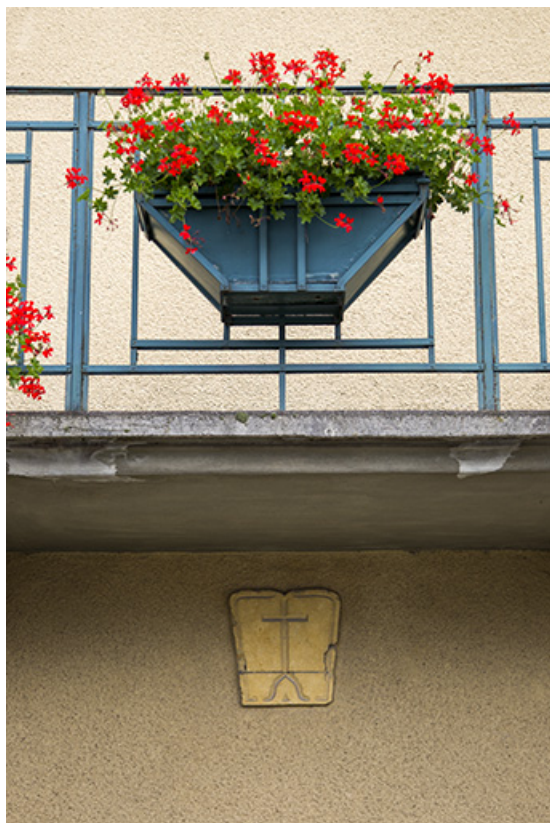
**Corps de bâtiment principal, façade antérieure : pierre gravée d'une croix et grille du balcon.**  
25, Charquemont, 8 place de l' Hôtel de Ville

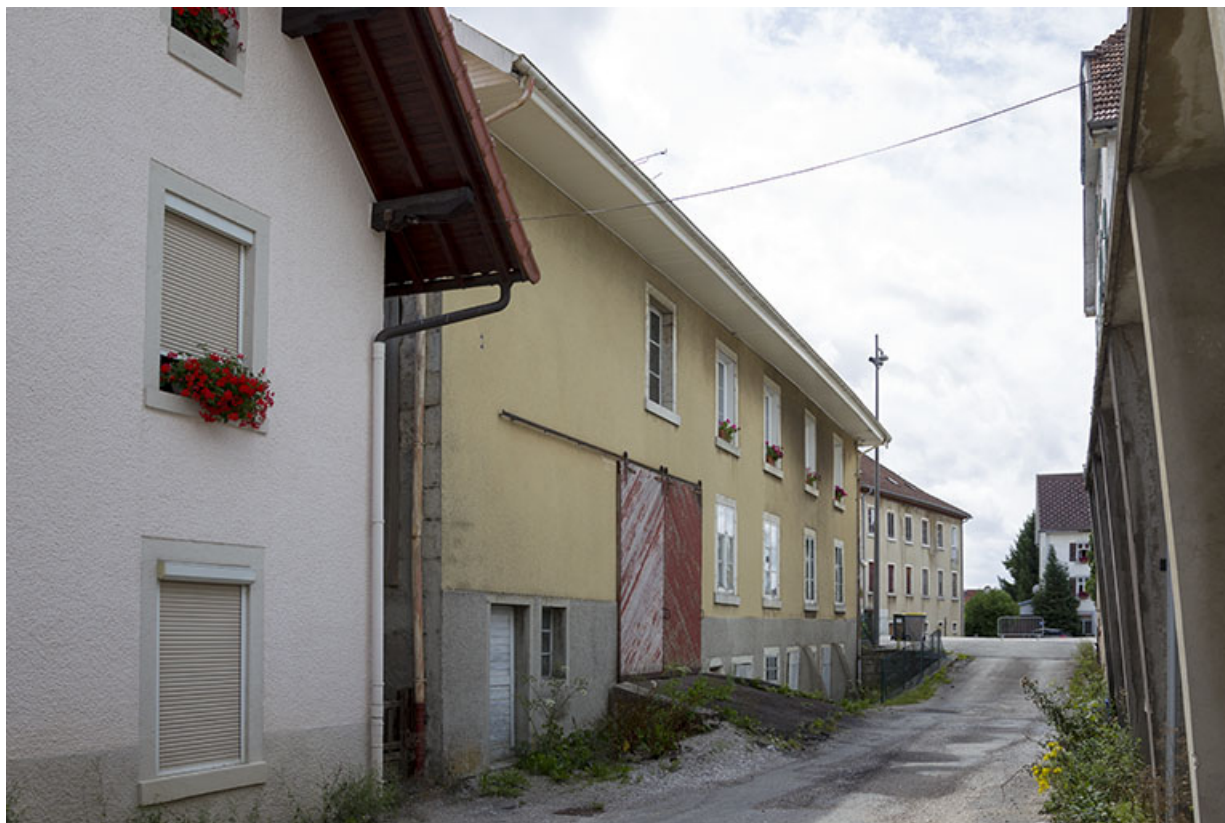
**Façade des deux corps de bâtiment sur l'impasse.**
