MAISON ET ATELIER D'HORLOGERIE FAIVRE PUIS PINI

Bourgogne-Franche-Comté, Doubs
Charquemont
5 rue de l' Eglise

Dossier IA25001290 réalisé en
2014

Auteur(s) : Laurent Poupard

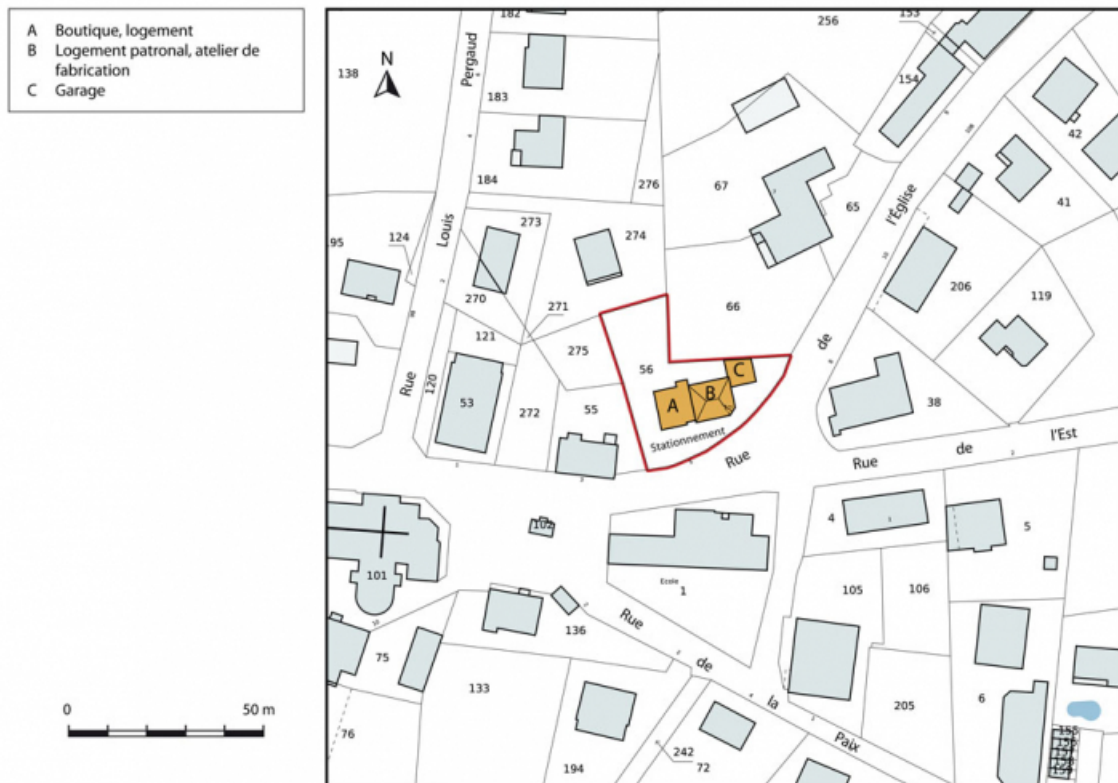
N° de l'illustration : 20152500678NUDA

Plan-masse et de situation. Extrait du plan cadastral, 2015, section AC.
25, Charquemont, 5 rue de l' Eglise

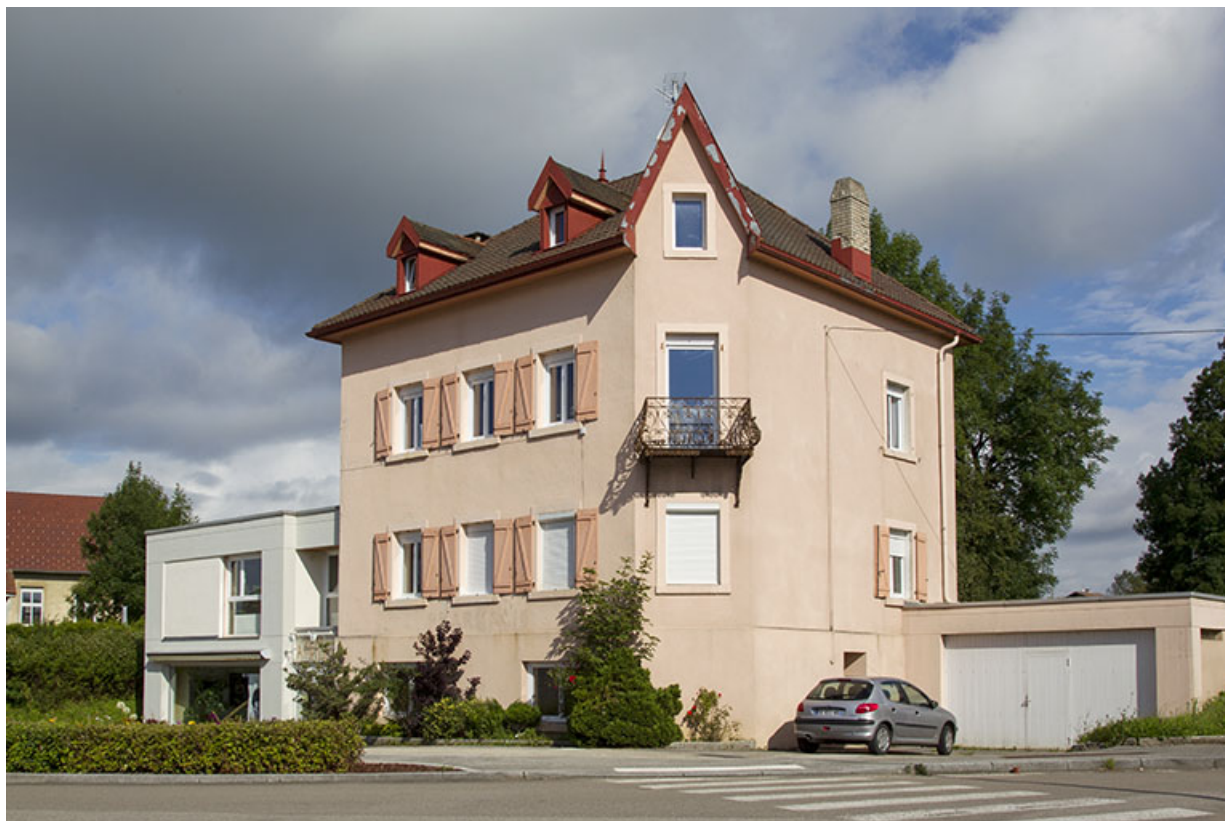
N° de l'illustration : 20152500747NUC2A

Vue d'ensemble, depuis le sud-est (façades antérieure et latérale droite).
25, Charquemont, 5 rue de l' Eglise

La maison a des murs de moellons calcaires enduits et un toit en pavillon à couverture de tuiles mécaniques. Elle compte deux étages carrés et un étage en surcroît, desservis par un escalier dans-oeuvre. La boutique (qui comporte un étage carré) et le garage ont des murs en béton enduit et sont coiffés chacun d'une terrasse en béton.

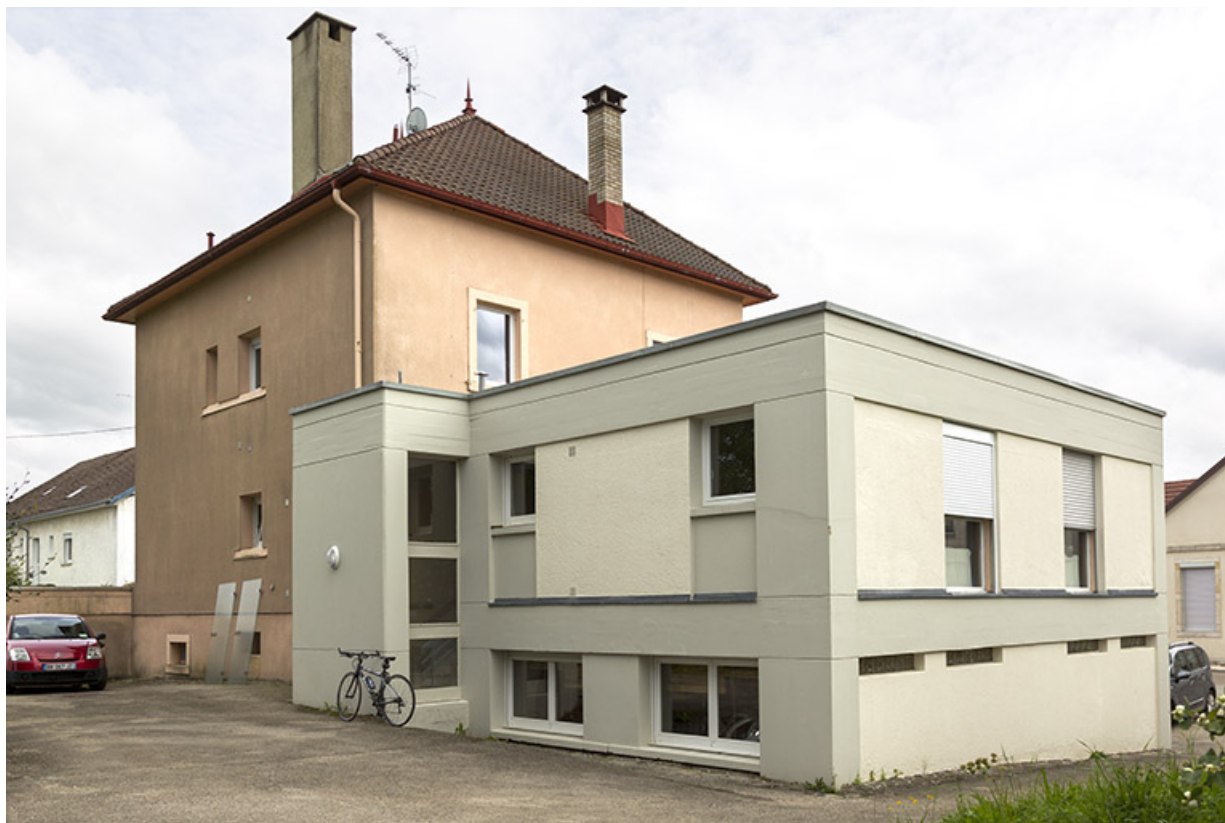
N° de l'illustration : 20152500748NUC2A

Vue d'ensemble, depuis le nord-ouest (façades postérieure et latérale gauche).
25, Charquemont, 5 rue de l' Eglise

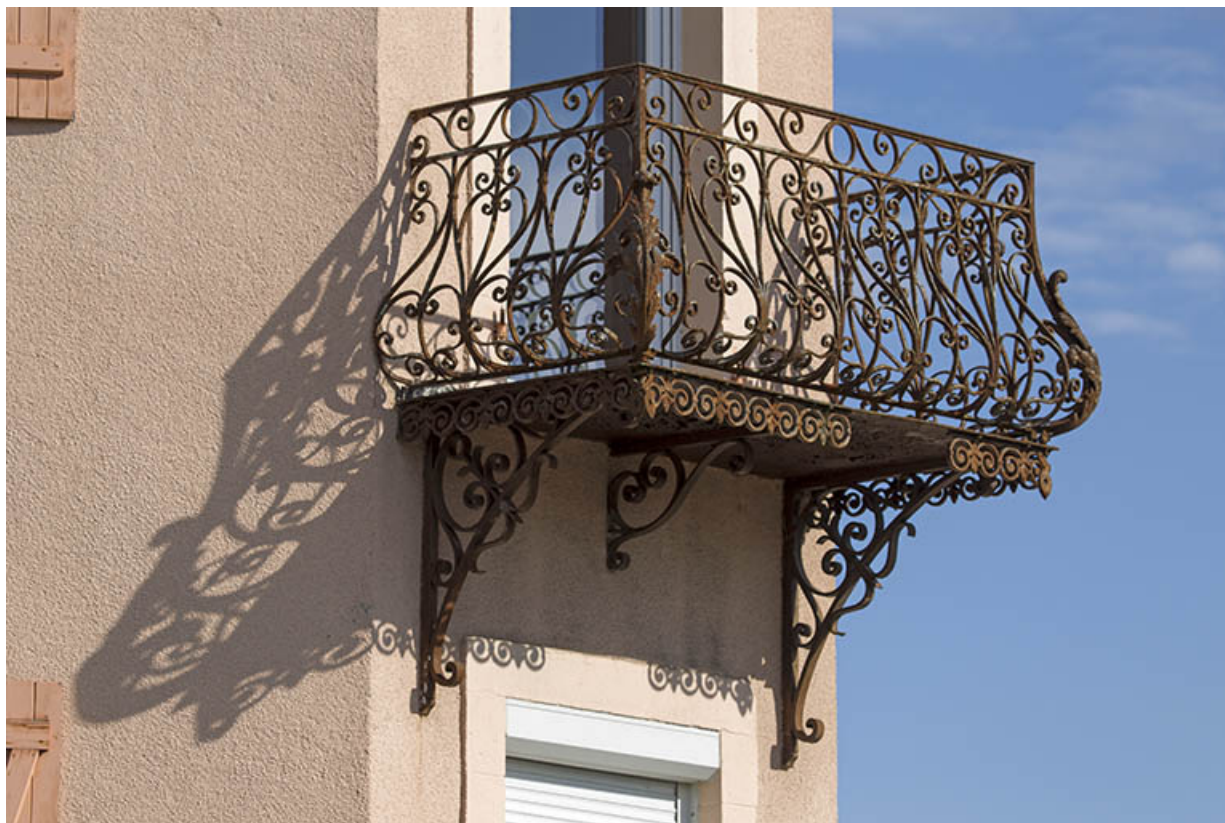
N° de l'illustration : 20152500749NUC2A

Balcon sur le pan coupé.

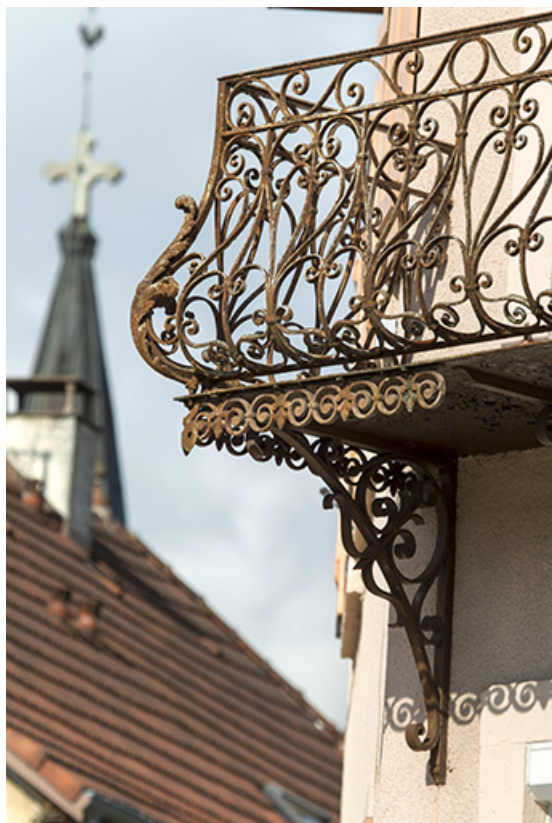
N° de l'illustration : 20152500750NUC2A

Balcon sur le pan coupé (détail).
25, Charquemont, 5 rue de l' Eglise
