## MAISON ET ATELIER DE LA SOCIÉTÉ HORLOGERIE COMTÉ-SAVOIE

Bourgogne-Franche-Comté, Doubs  
Charquemont  
2 rue Mermoz

Dossier IA25001300 réalisé en 2013 revu en  
2014

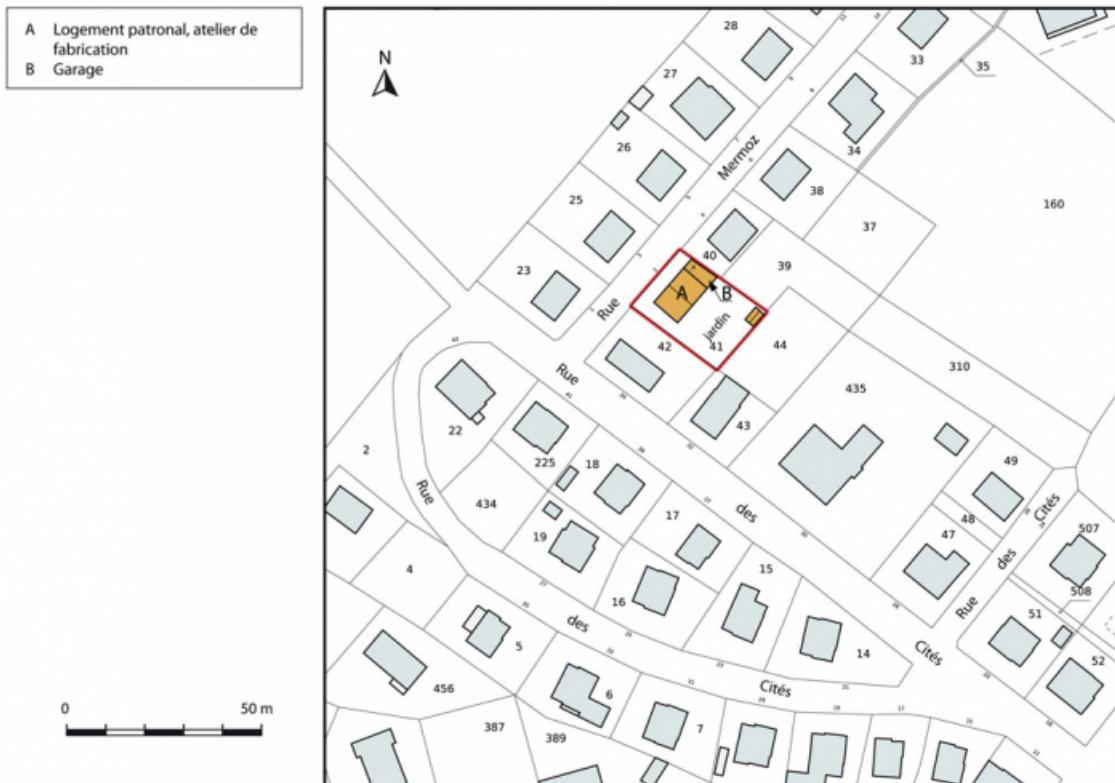
N° de l'illustration : 20152500688NUDA

**Plan-masse et de situation. Extrait du plan cadastral, 2015, section AB.**

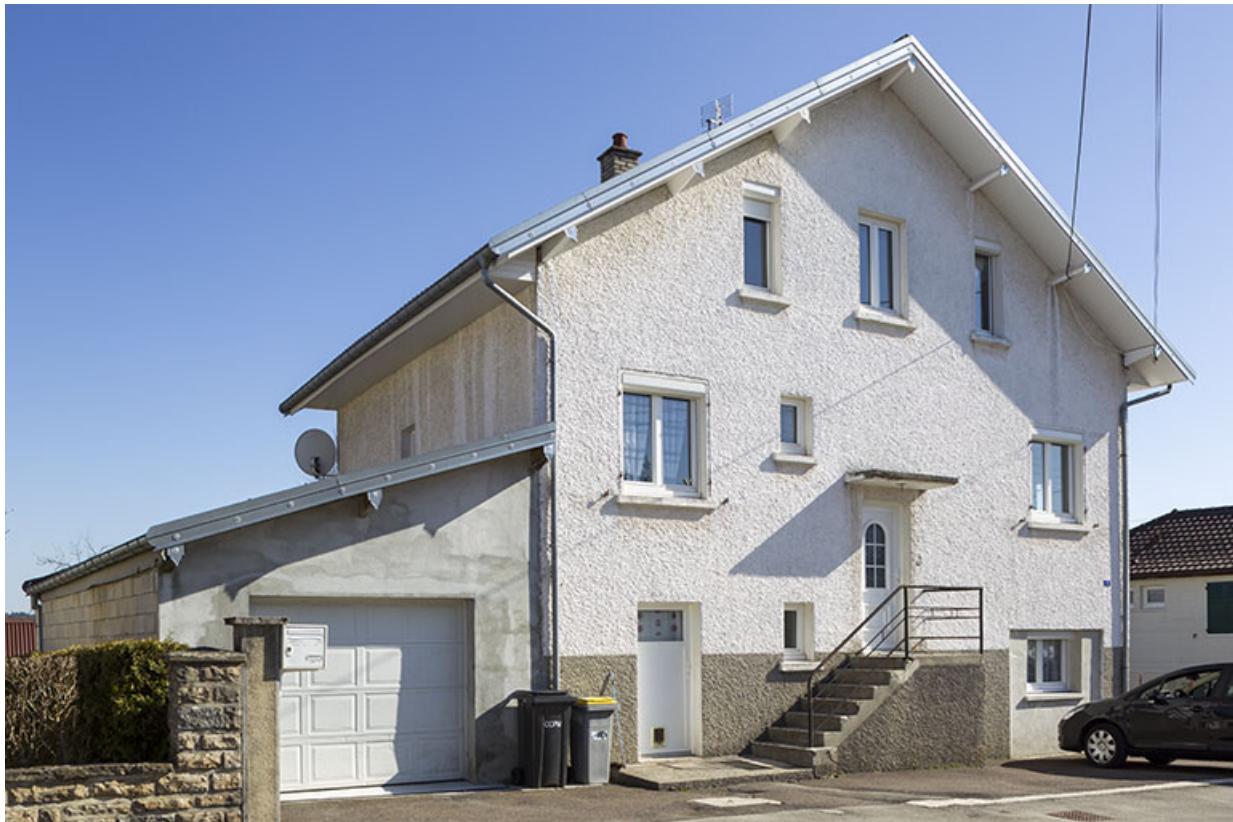
N° de l'illustration : 20152500906NUC2A

**Façade antérieure, de trois quarts gauche.**

La maison a, comme le garage, des murs en parpaings de béton enduits et une couverture de tuiles mécaniques, supportée par un toit à longs pans et pignons couverts (en appentis sur le garage). Elle comporte un étage carré et un étage en surcroît, desservis par un escalier extérieur droit en maçonnerie et par un escalier dans-œuvre.

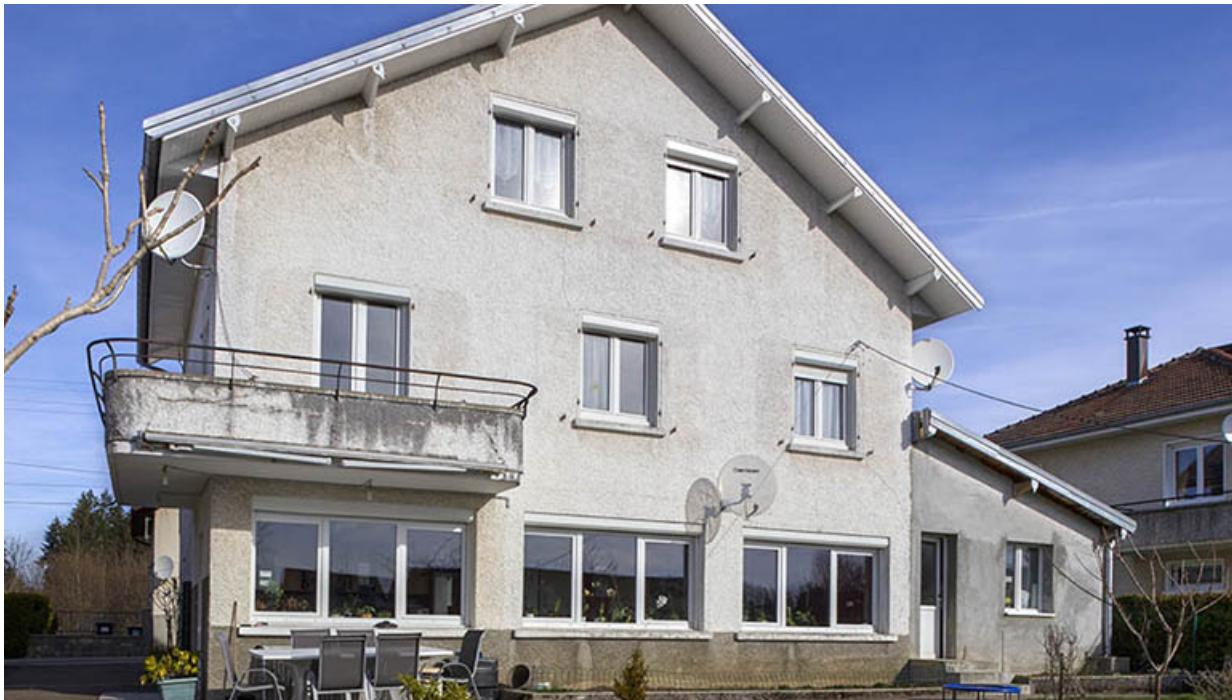
N° de l'illustration : 20152500907NUC2A

**Façade postérieure.**

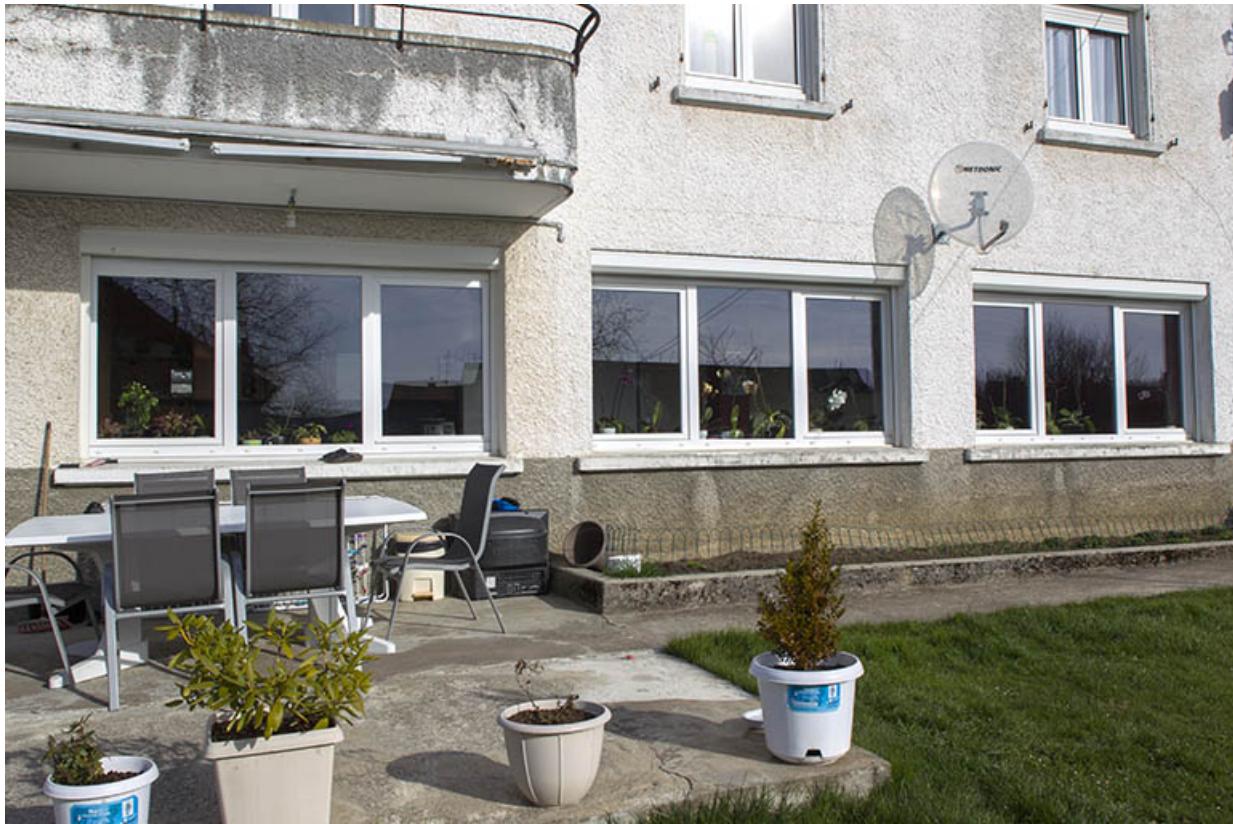
N° de l'illustration : 20152500908NUC2A

**Façade postérieure : fenêtres de l'atelier.**

**Typologie** : baie d'atelier
