## MAISON ET ATELIER DE LA SOCIÉTÉ HORLOGERIE COMTÉ-SAVOIE

Bourgogne-Franche-Comté, Doubs  
Charquemont  
2 rue Mermoz

Dossier IA25001300 réalisé en 2013 revu en  
2014

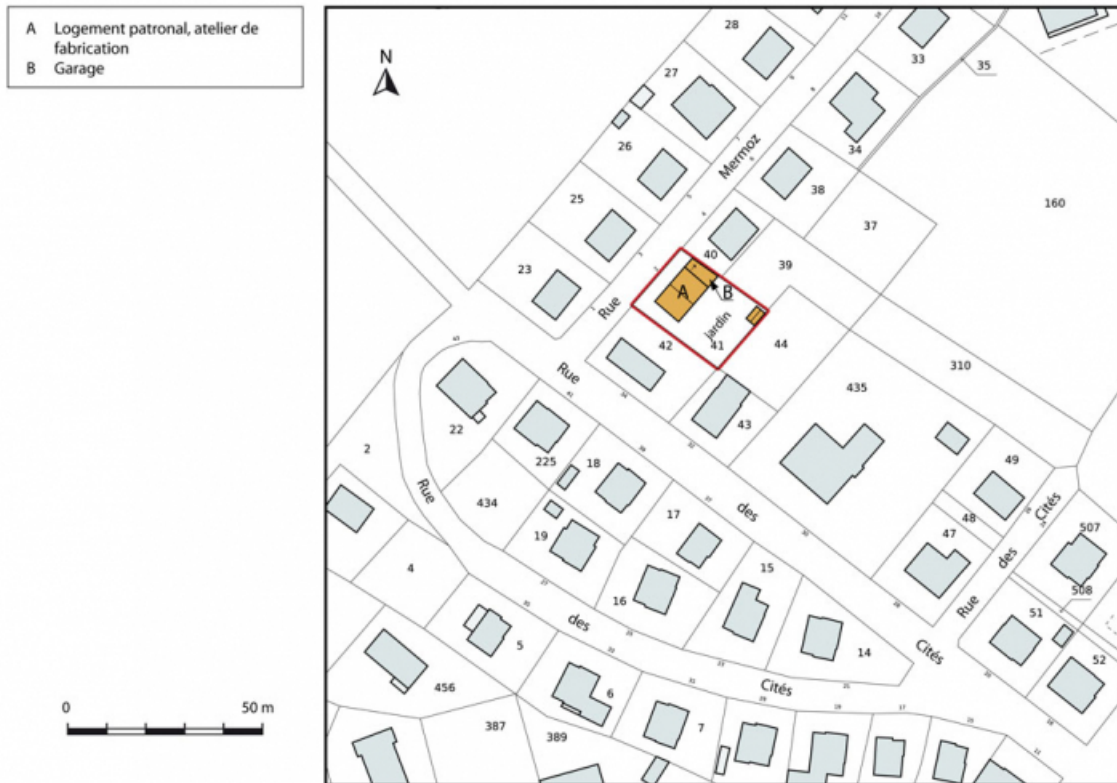
N° de l'illustration : 20152500688NUDA

**Plan-masse et de situation. Extrait du plan cadastral, 2015, section AB.**  
25, Charquemont, 2 rue Mermoz

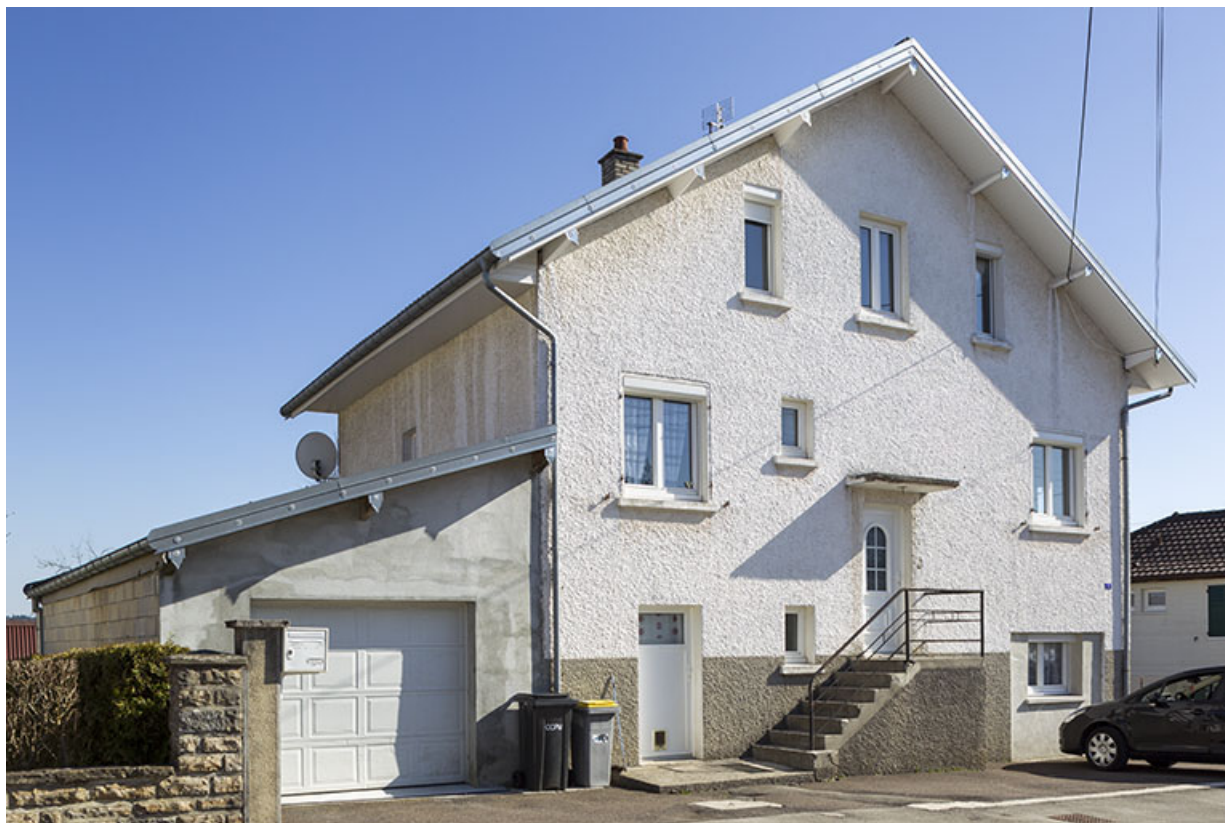
N° de l'illustration : 20152500906NUC2A

**Façade antérieure, de trois quarts gauche.**

La maison a, comme le garage, des murs en parpaings de béton enduits et une couverture de tuiles mécaniques, supportée par un toit à longs pans et pignons couverts (en appentis sur le garage). Elle comporte un étage carré et un étage en surcroît, desservis par un escalier extérieur droit en maçonnerie et par un escalier dans-oeuvre.

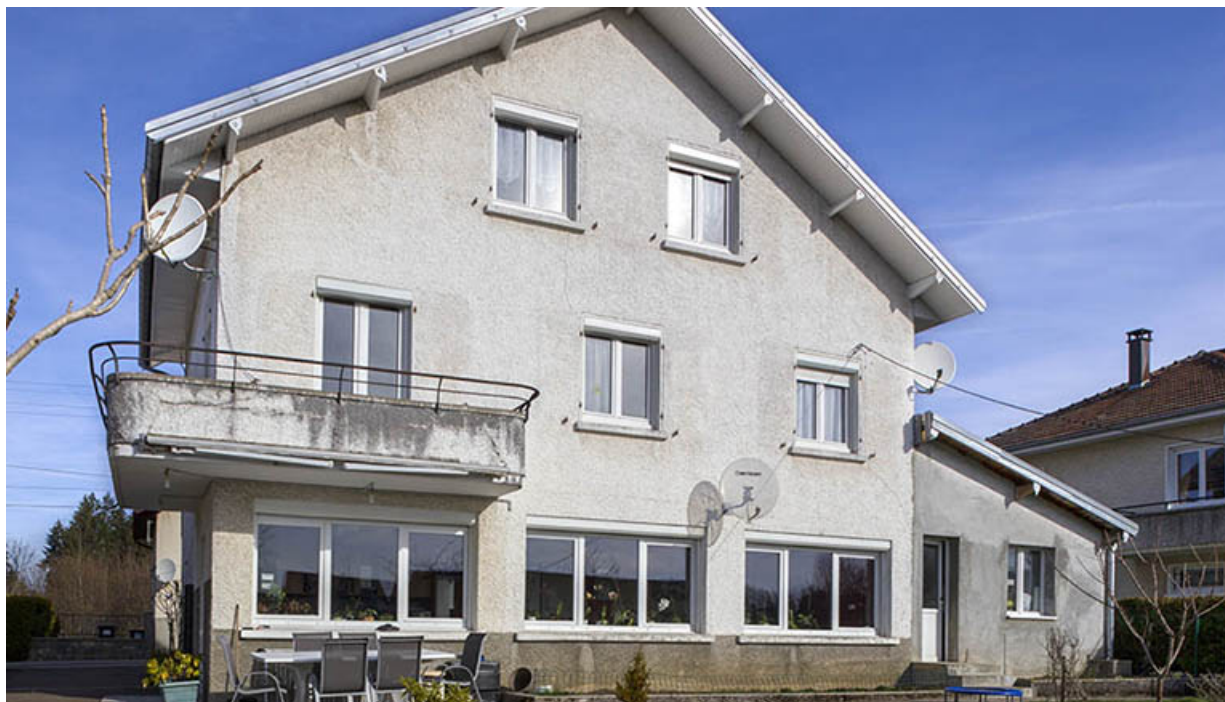
N° de l'illustration : 20152500907NUC2A

**Façade postérieure.**

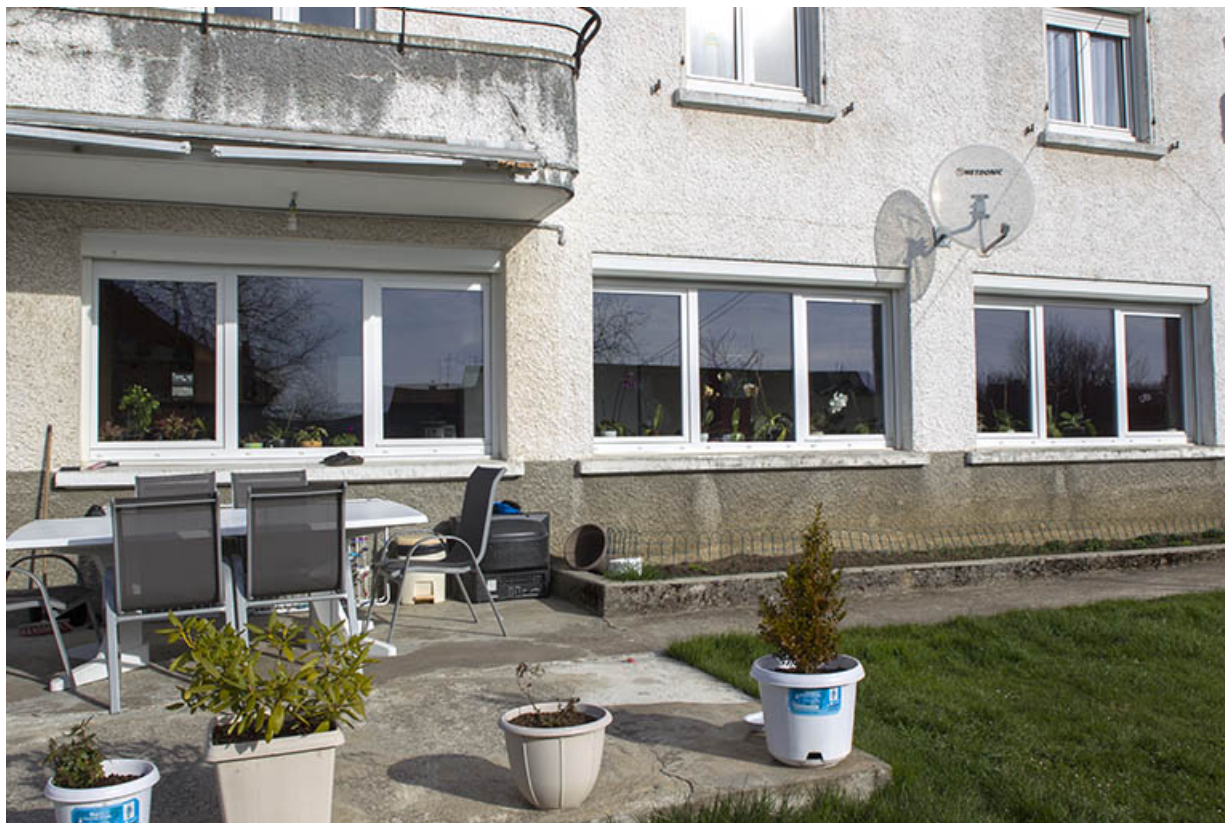
N° de l'illustration : 20152500908NUC2A

**Façade postérieure : fenêtres de l'atelier.**  
25, Charquemont, 2 rue Mermoz

**Typologie :** baie d'atelier
