MAISON ET ATELIER DE LA SOCIÉTÉ HORLOGERIE COMTÉ-SAVOIE

Bourgogne-Franche-Comté, Doubs
Charquemont
2 rue Mermoz

Dossier IA25001300 réalisé en 2013 revu en
2014

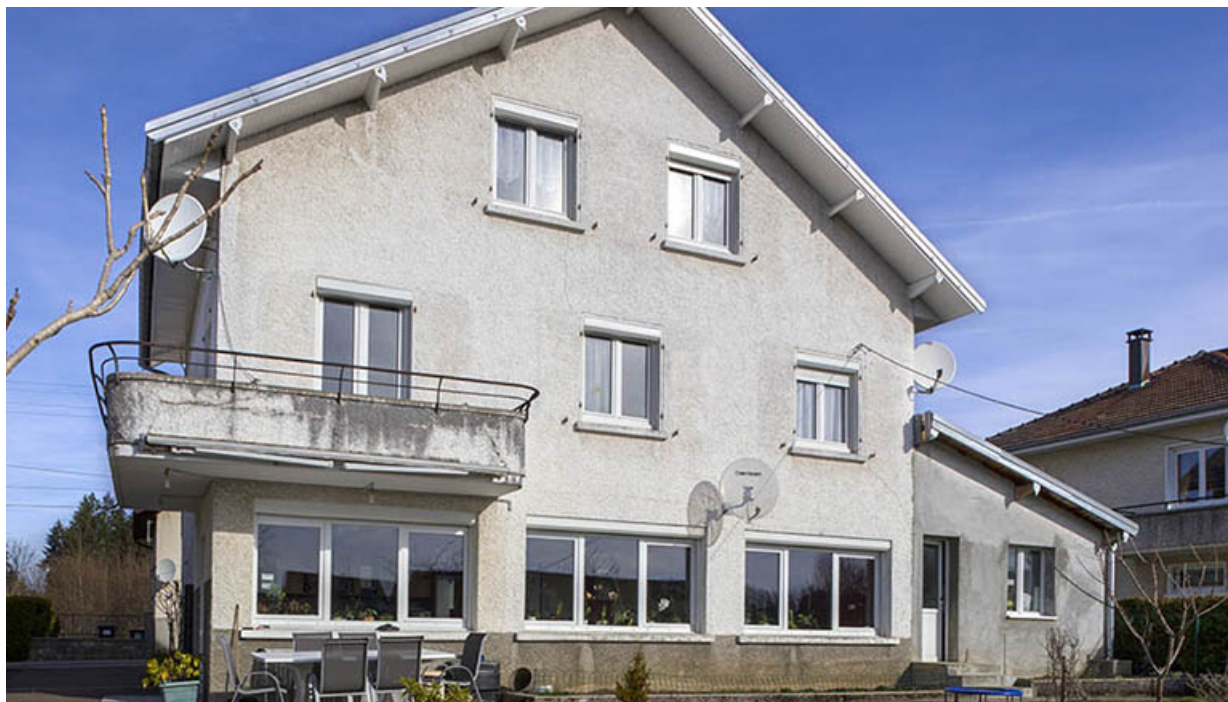
N° de l'illustration : 20152500907NUC2A

Façade postérieure.
