## MAISON ET ATELIER DE FOURNITURES POUR L'HORLOGERIE D'ALEXIS SCHROTER

Bourgogne-Franche-Comté, Doubs  
Charquemont  
1 rue Guynemer

Dossier IA25001306 réalisé en  
2014

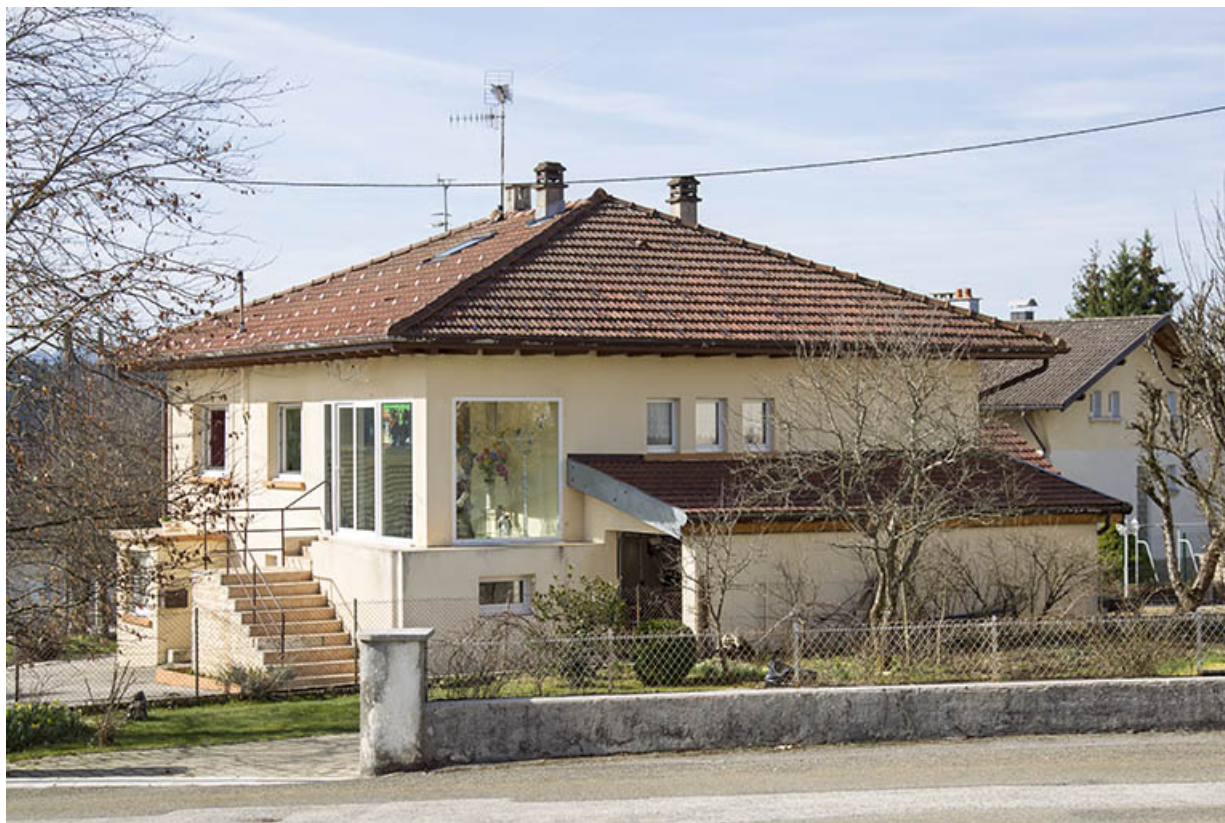
N° de l'illustration : 20152500867NUC2A

**Façades antérieure et latérale droite.**

La maison, aux murs en parpaings de béton et briques creuses enduits, comporte un étage carré (desservi par un escalier extérieur en équerre en béton) et un étage de comble. L'atelier, éclairé par de larges fenêtres, se trouvait au rez-de-chaussée au sud. Le toit à croupes est couvert de tuiles mécaniques. Un garage en appentis a été ajouté au nord, un autre en pan de bois et essentage de planches réalisé récemment au sud-ouest.

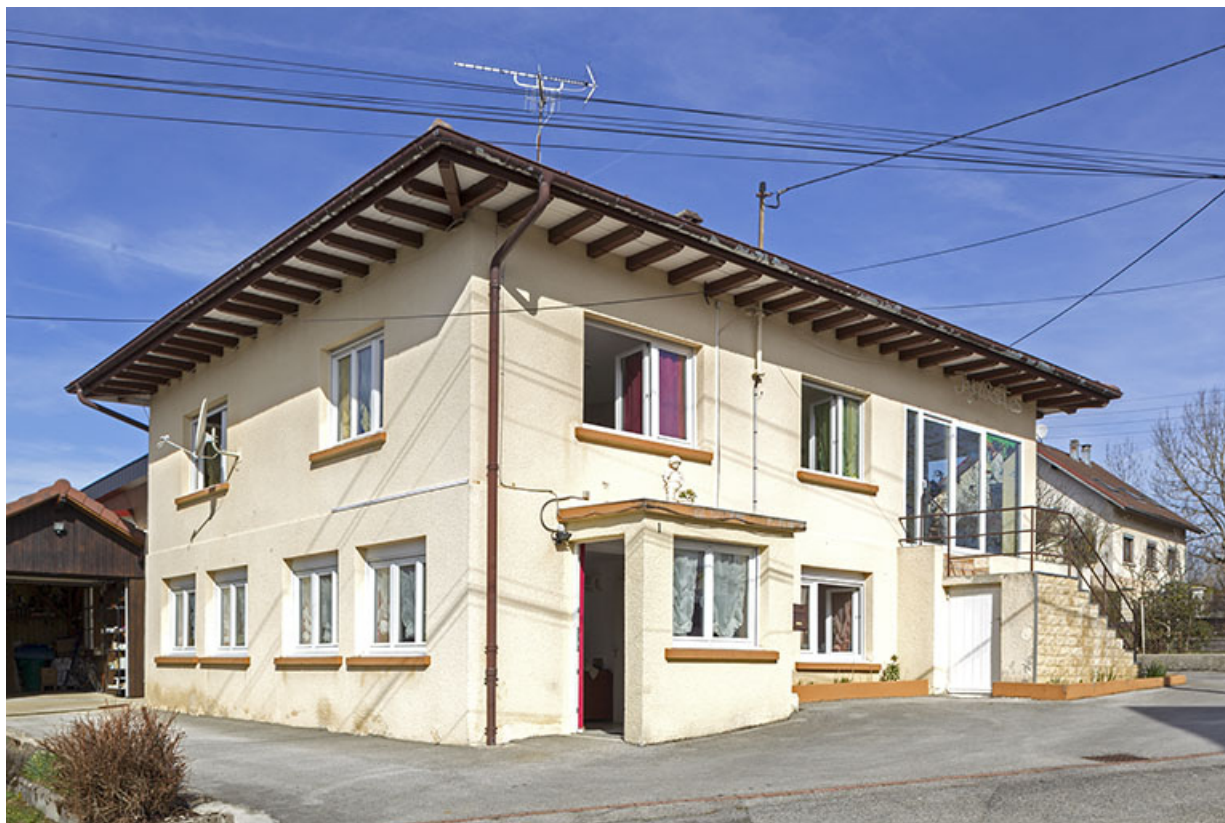
N° de l'illustration : 20152500865NUC2A

**Une maison des "Castors" de 1955 : atelier de fournitures pour l'horlogerie d'Alexis Schroter (1 rue Guynemer).**  
25, Charquemont, 1 rue Guynemer

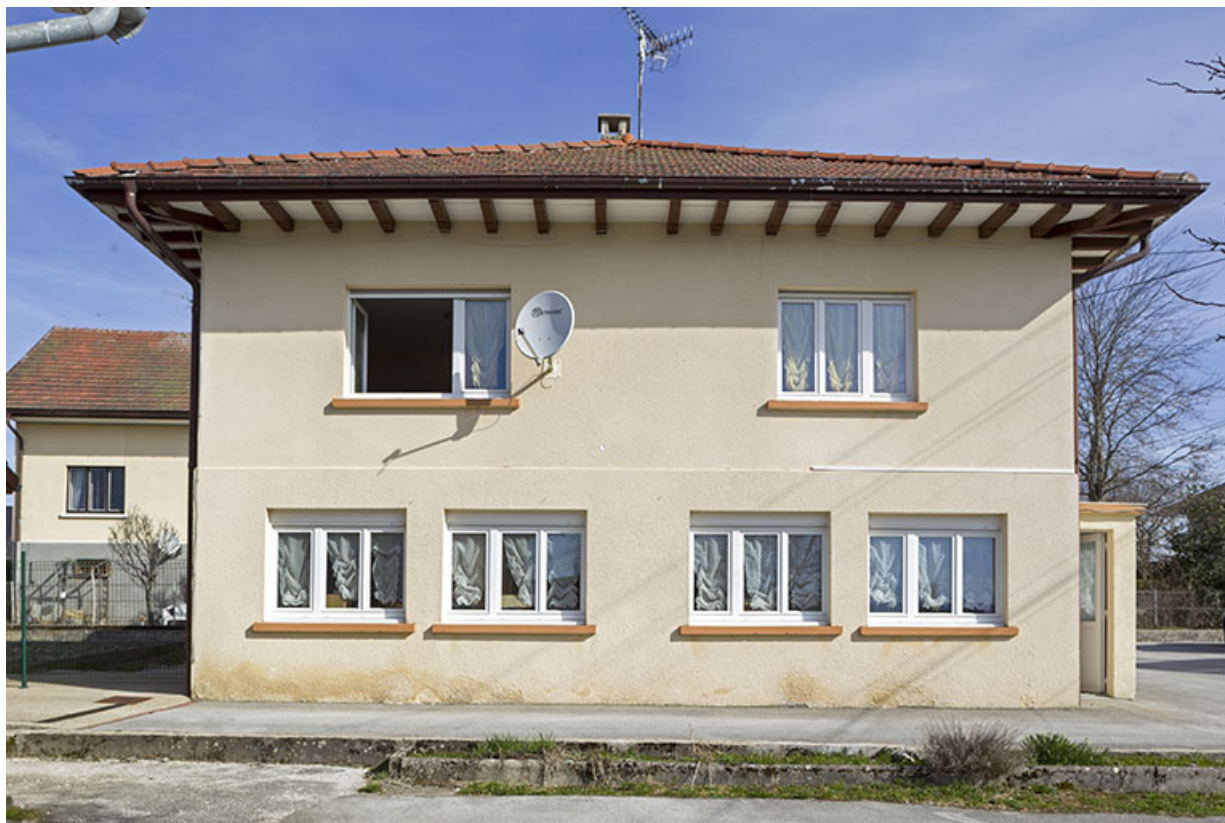
N° de l'illustration : 20152500866NUC2A

**Façade postérieure.**
