## MAISON ET ATELIER DE FOURNITURES POUR L'HORLOGERIE D'ALEXIS SCHROTER

Bourgogne-Franche-Comté, Doubs  
Charquemont  
1 rue Guynemer

Dossier IA25001306 réalisé en

Auteur(s) : Laurent Poupard

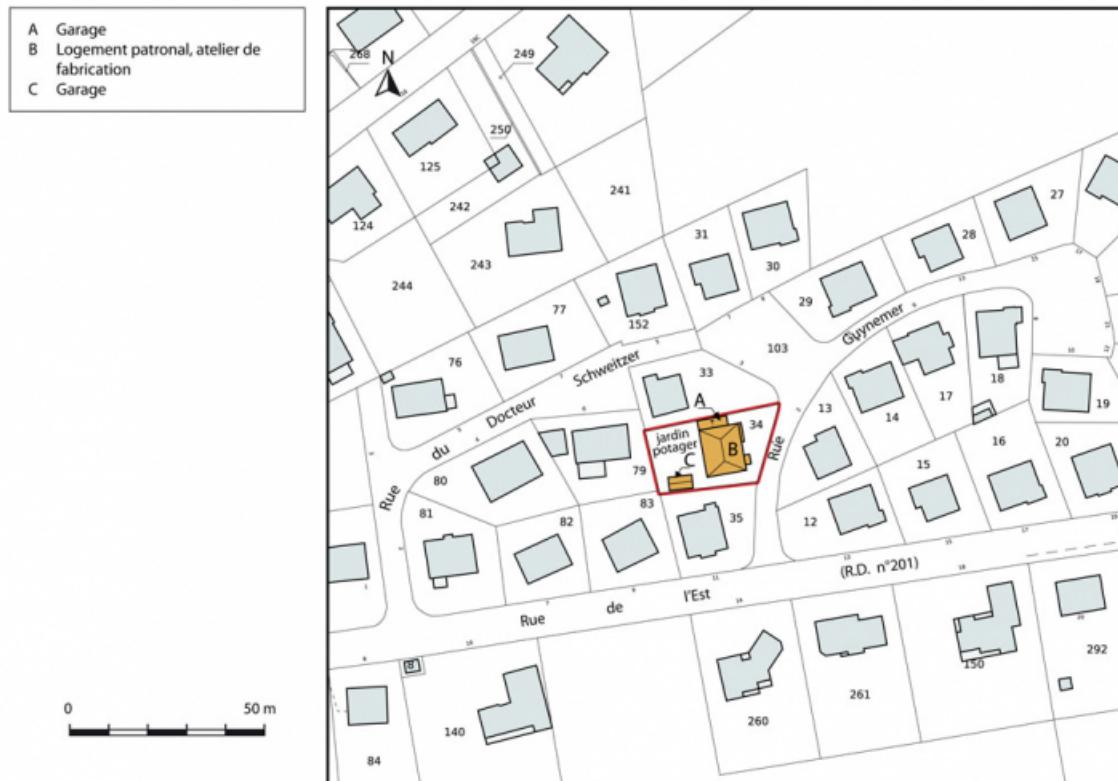
N° de l'illustration : 20152500694NUDA

**Plan-masse et de situation. Extrait du plan cadastral, 2015, section AD.**

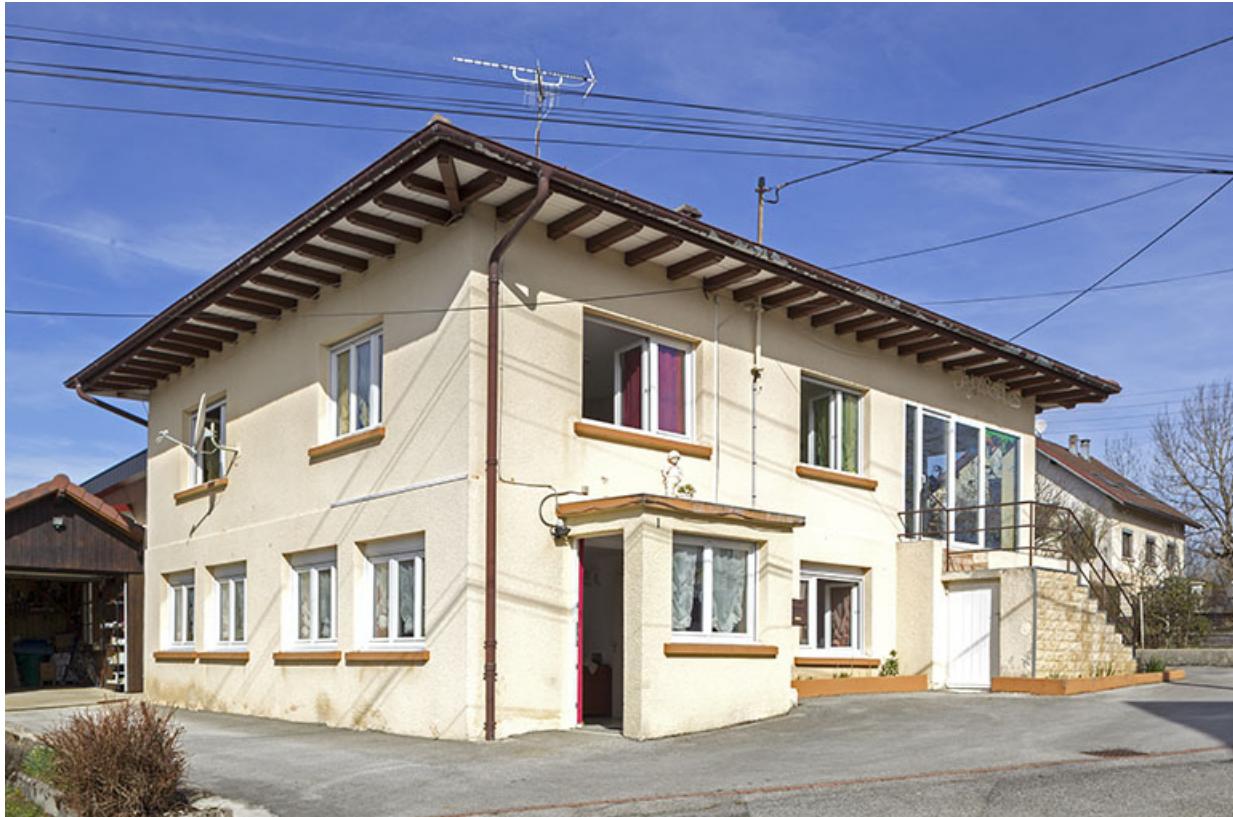
N° de l'illustration : 20152500865NUC2A

**Une maison des "Castors" de 1955 : atelier de fournitures pour l'horlogerie d'Alexis Schroter (1 rue Guynemer).**  
25, Charquemont, 1 rue Guynemer

La maison est bâtie en 1955 pour Alexis Schroter dans le cadre du mouvement d'autoconstruction des Castors, initié par l'abbé Henri Degois et le secrétaire de mairie Gilbert Fierobe. Vingt-deux familles s'entraident ainsi pour la réalisation des fondations de leur maison, le gros-œuvre étant confié à un entrepreneur alsacien, vraisemblablement le même M Boeglen à la tête de la Sarl Entreprise générale de Construction BLR (21 rue du Canal, à Village-Neuf, Haut-Rhin) qui construit aussi la maison Vermot-Desroches au 19 rue de l'Est. Schroter y transfère son atelier, auparavant établi dans la maison Beaufils (3 Grande Rue). Il travaille en famille (4 à 5 personnes), au rez-de-chaussée, et fabrique des verres de montre à partir de plaques de plexiglass qu'il découpe et galbe. L'affaire est reprise par ses fils, Louis et Roger, ce dernier la fermant vers 2002 lors de son départ en retraite. Elle n'abrite plus d'activité productive.

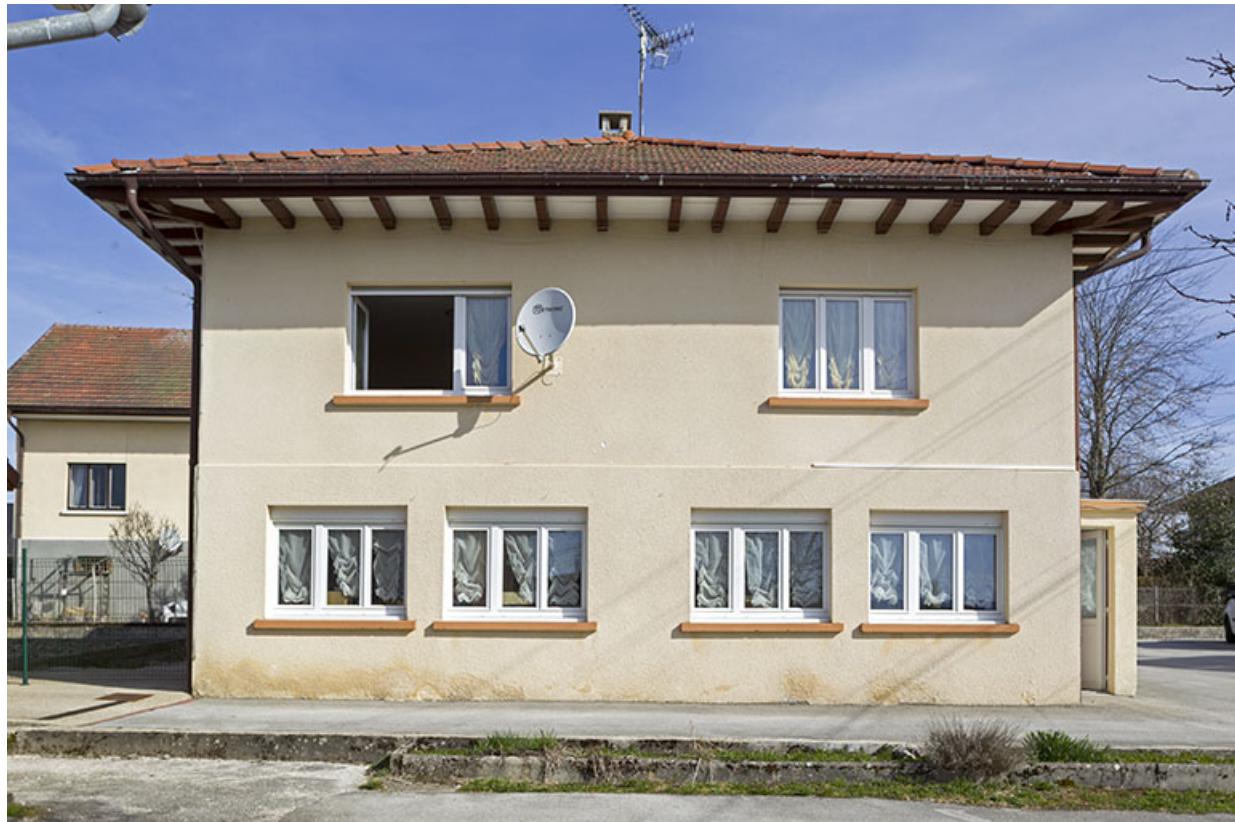
N° de l'illustration : 20152500866NUC2A

**Façade postérieure.**

La maison, aux murs en parpaings de béton et briques creuses enduits, comporte un étage carré (desservi par un escalier extérieur en équerre en béton) et un étage de comble. L'atelier, éclairé par de larges fenêtres, se trouvait au rez-de-chaussée au sud. Le toit à croupes est couvert de tuiles mécaniques. Un garage en appentis a été ajouté au nord, un autre en pan de bois et essentage de planches réalisé récemment au sud-ouest.
