## MAISON ET ATELIER D'HORLOGERIE PUIS DE DÉCOLLETAGE GILLET

Bourgogne-Franche-Comté, Doubs  
Charquemont  
19 rue des Cités

Dossier IA25001309 réalisé en  
2014

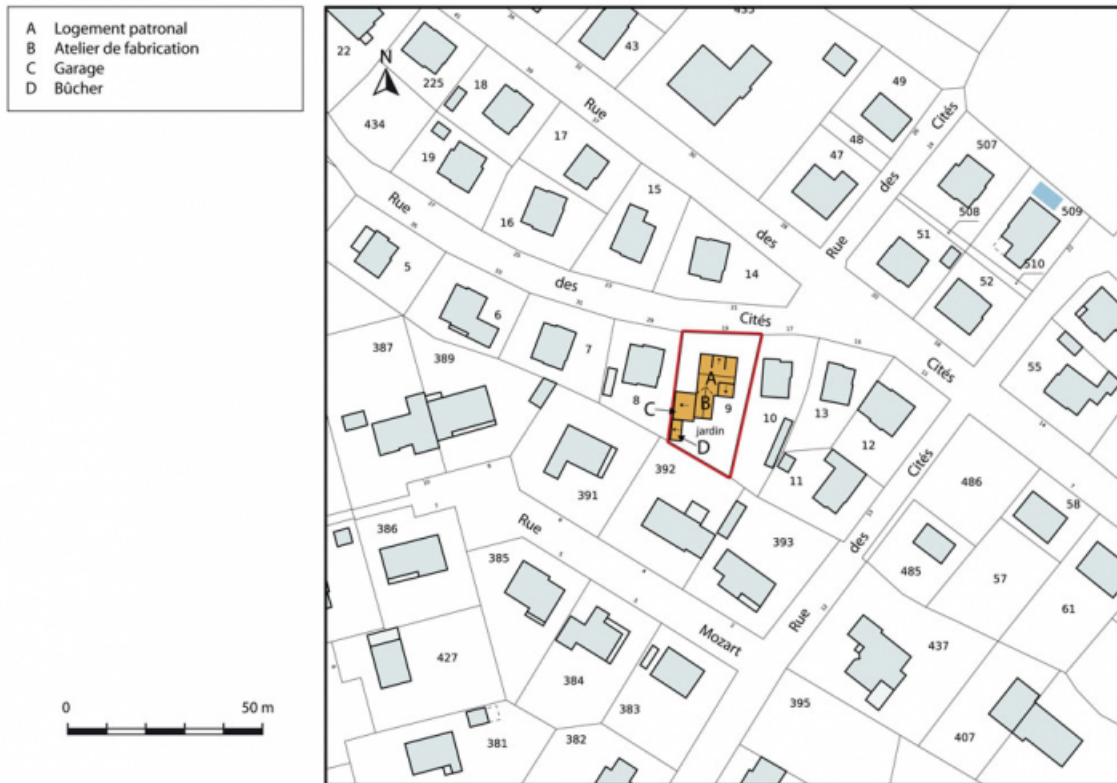
N° de l'illustration : 20152500697NUDA

**Plan-masse et de situation. Extrait du plan cadastral, 2015, section AB.**  
25, Charquemont, 19 rue des Cités

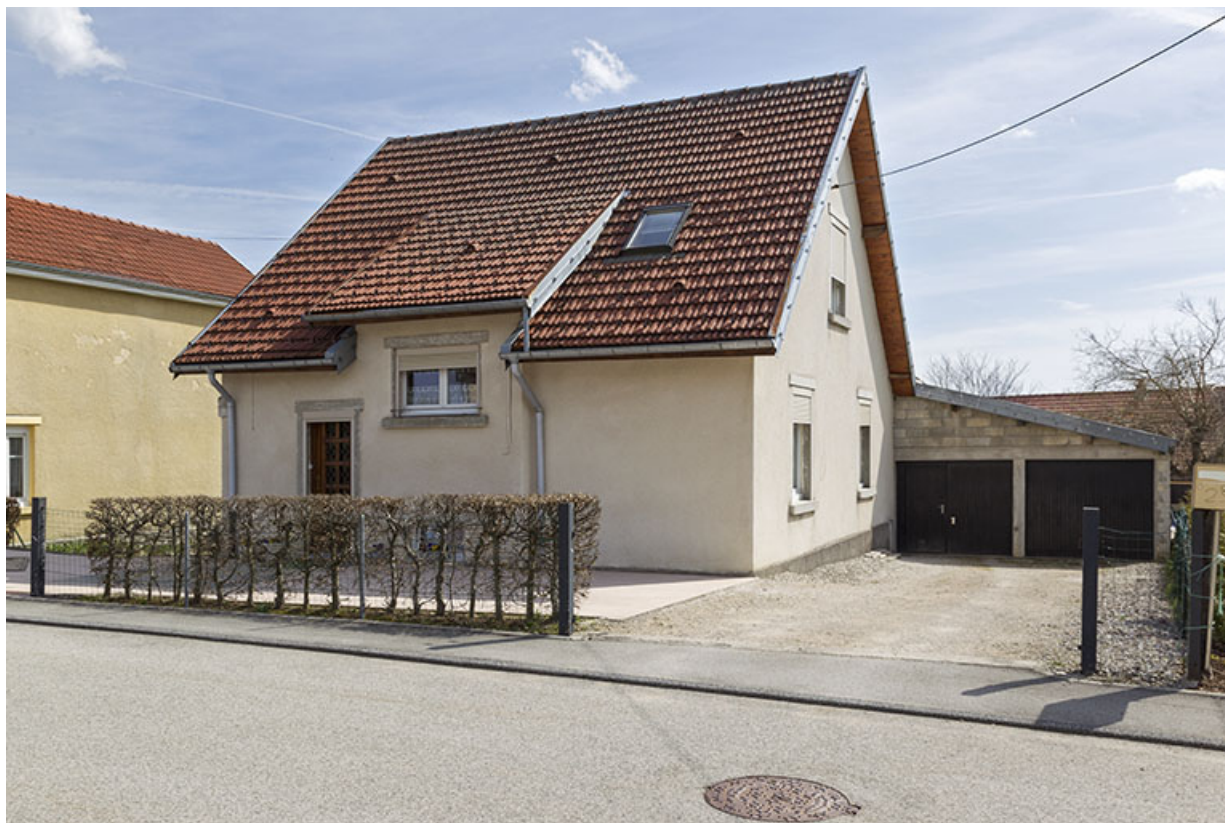
N° de l'illustration : 20152500730NUC2A

**Vue d'ensemble, depuis le nord (façades antérieure et latérale droite).**  
25, Charquemont, 19 rue des Cités

Bâtie sur un modèle très répandu dans la cité, la maison a des murs de moellons calcaires enduits. Dotée d'un sous-sol, elle est en rez-de-chaussée avec étage en surcroît. Le toit à longs pans et pignons couverts a une couverture en tuiles mécaniques. L'atelier à l'arrière, en rez-de-chaussée et avec des murs peut-être en béton, est éclairé par une fenêtre horlogère sur le mur pignon sud et une fenêtre multiple à quatre baies sur sa façade orientale. Autres extensions plus récentes au sud-ouest : un garage en parpaings de béton, prolongé au sud par un bûcher en pan de bois et essentage de planches.

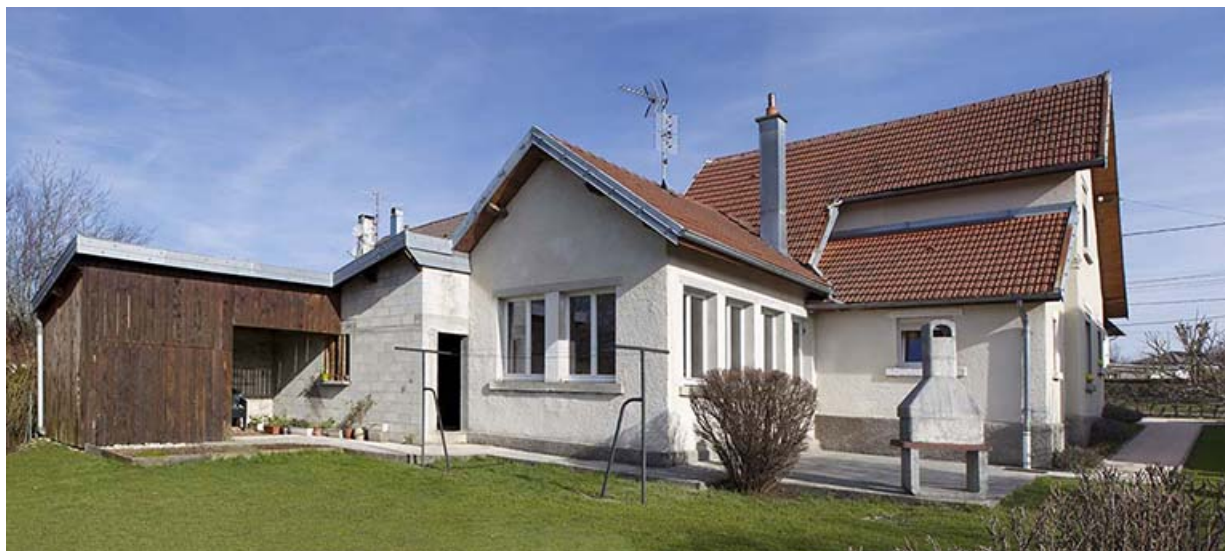
N° de l'illustration : 20152500728NUC4AQ

**Vue d'ensemble, depuis le sud (bûcher, garage, atelier et façade postérieure de la maison).**  
25, Charquemont, 19 rue des Cités

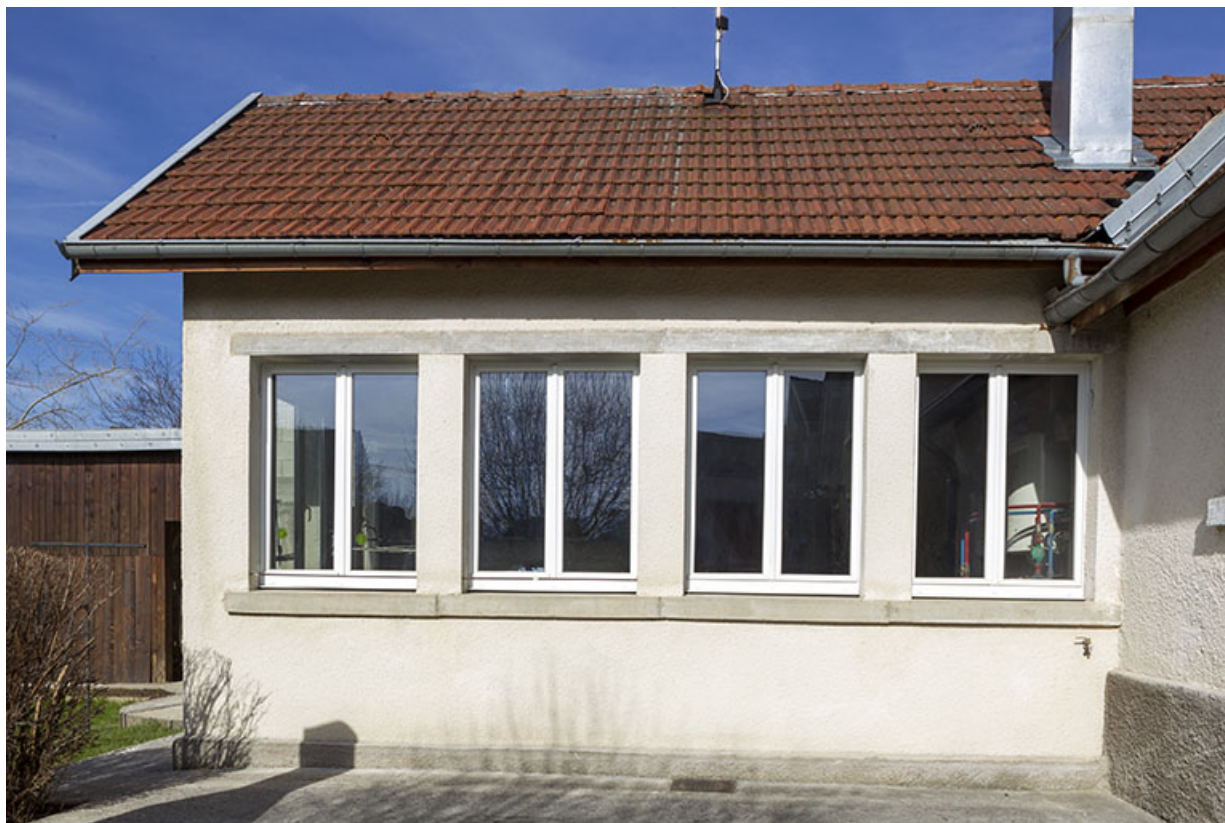
N° de l'illustration : 20152500729NUC2A

**Atelier de fabrication : baies multiples à l'est.**  
25, Charquemont, 19 rue des Cités
