MAISON ET ATELIER D'HORLOGERIE D'ERNEST LAVALETTE PUIS DE LA SOCIÉTÉ COMTOISE D'HORLOGERIE

Bourgogne-Franche-Comté, Doubs
Charquemont
6 rue Victor Hugo

Dossier IA25001319 réalisé en
2014

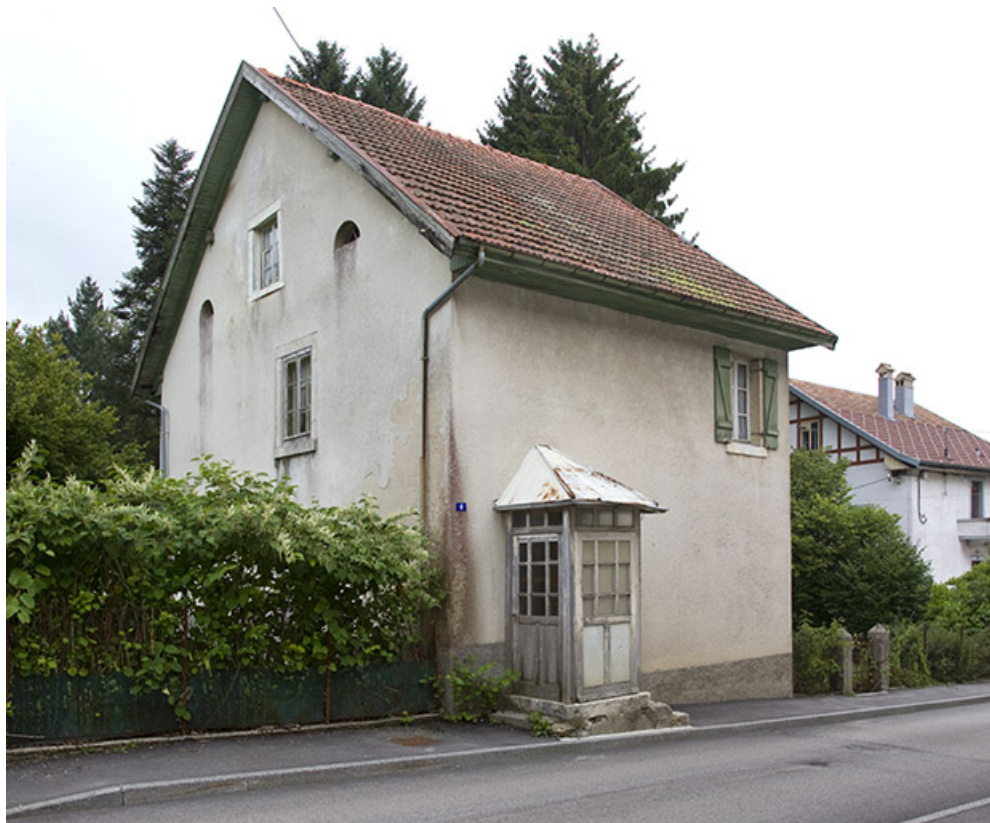
25, Charquemont, 6 rue Victor Hugo

Façades antérieure et latérale gauche.

La maison a des murs en moellons calcaires enduits et un toit à longs pans et pignons couverts, avec couverture en tuiles mécaniques. Elle comporte un sous-sol (accessible depuis l'extérieur), un étage carré et un étage en surcroît, desservis par un escalier dans-oeuvre. Son mur pignon oriental est percé d'une fenêtre horlogère au rez-de-chaussée surmontée d'une autre à l'étage.

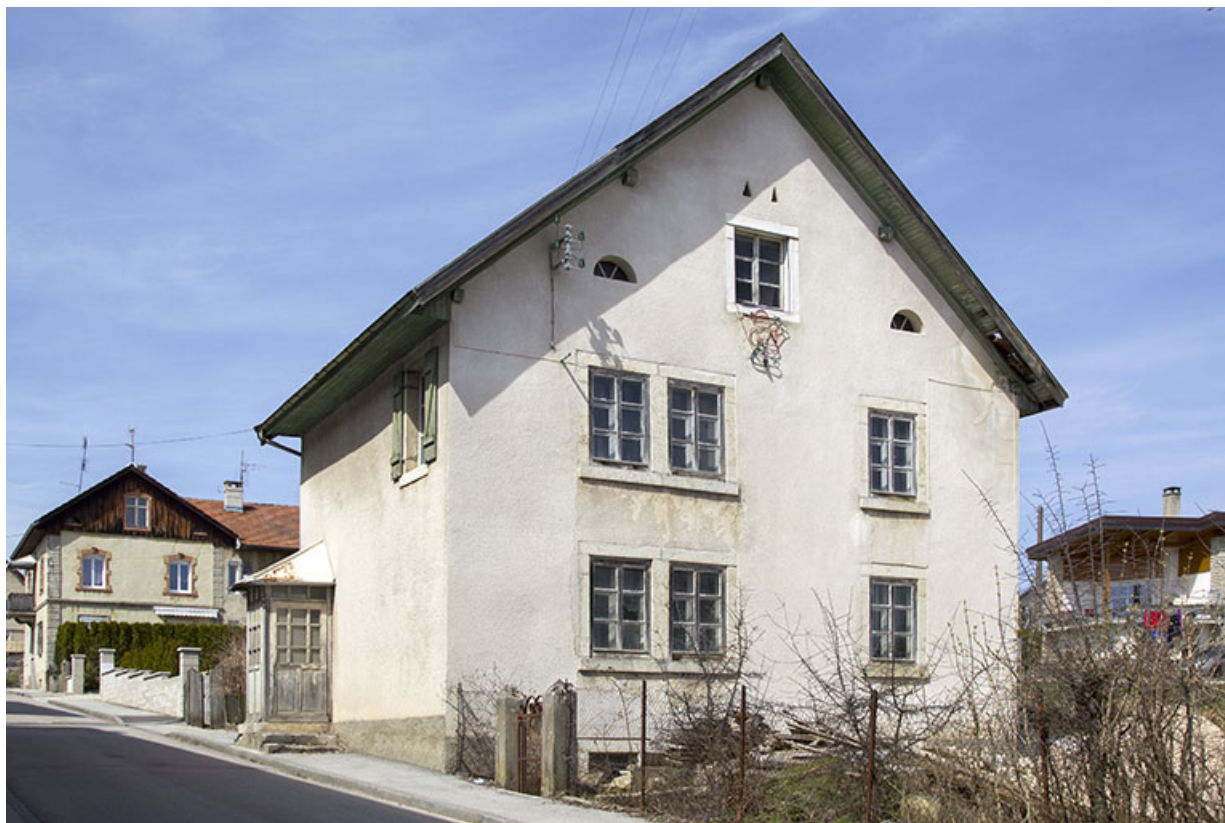
25, Charquemont, 6 rue Victor Hugo

Façades antérieure et latérale droite.

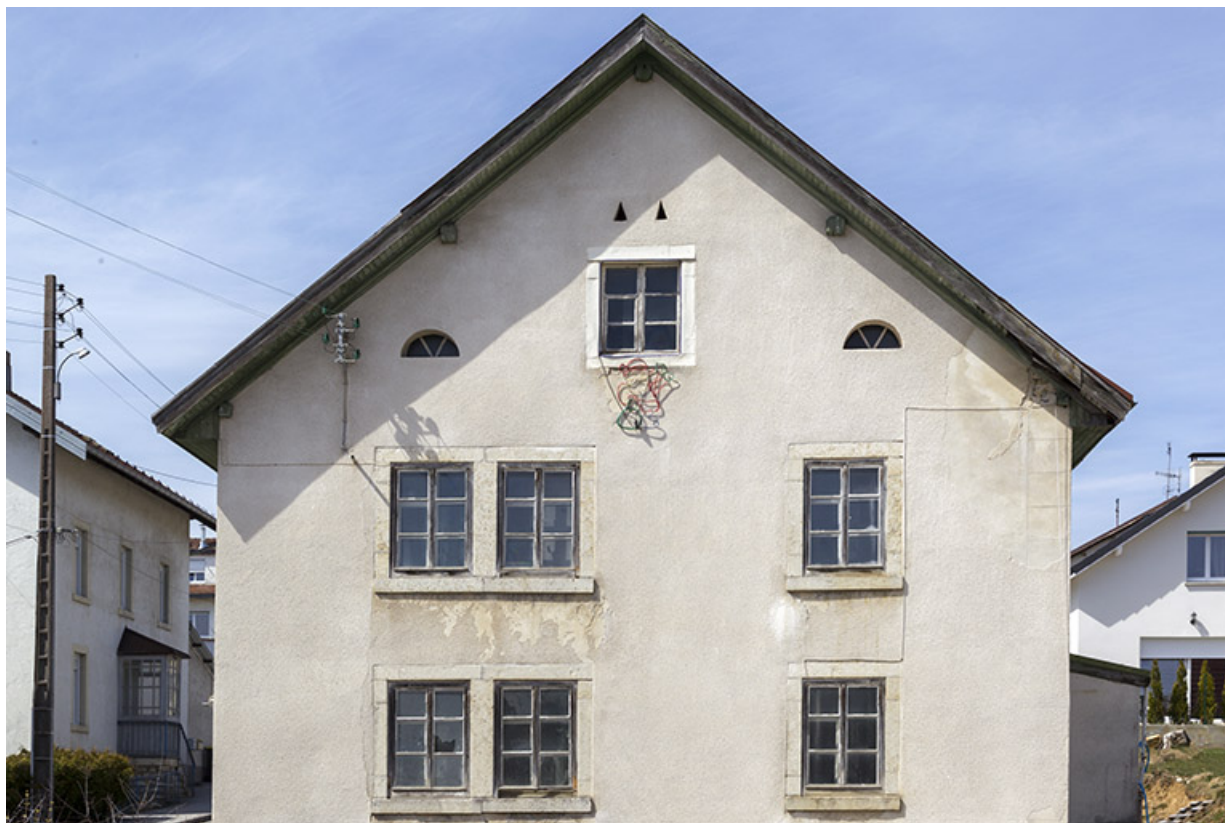
25, Charquemont, 6 rue Victor Hugo

Façade latérale droite.

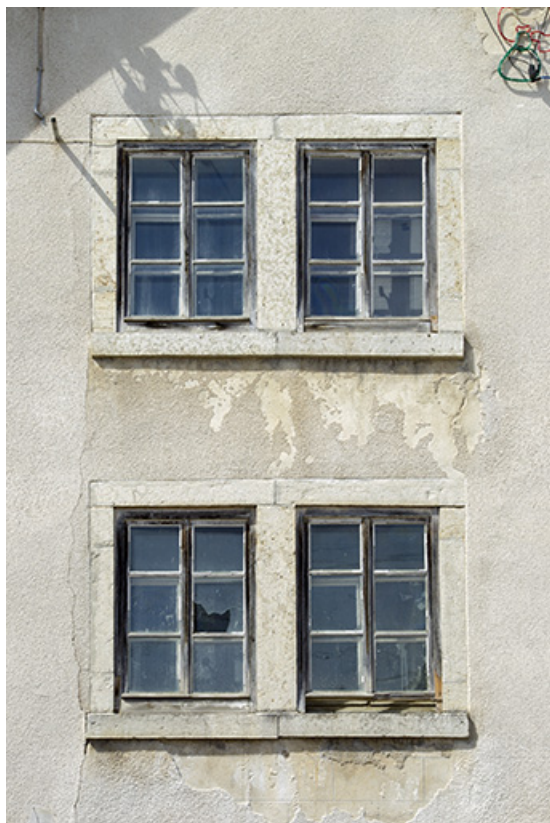
25, Charquemont, 6 rue Victor Hugo

Façade latérale droite : fenêtres horlogères.

Typologie : baie horlogère
