MAISON ET ATELIER D'HORLOGERIE D'ERNEST LAVALETTE PUIS DE LA SOCIÉTÉ COMTOISE D'HORLOGERIE

Bourgogne-Franche-Comté, Doubs
Charquemont
6 rue Victor Hugo

Dossier IA25001319 réalisé en
2014

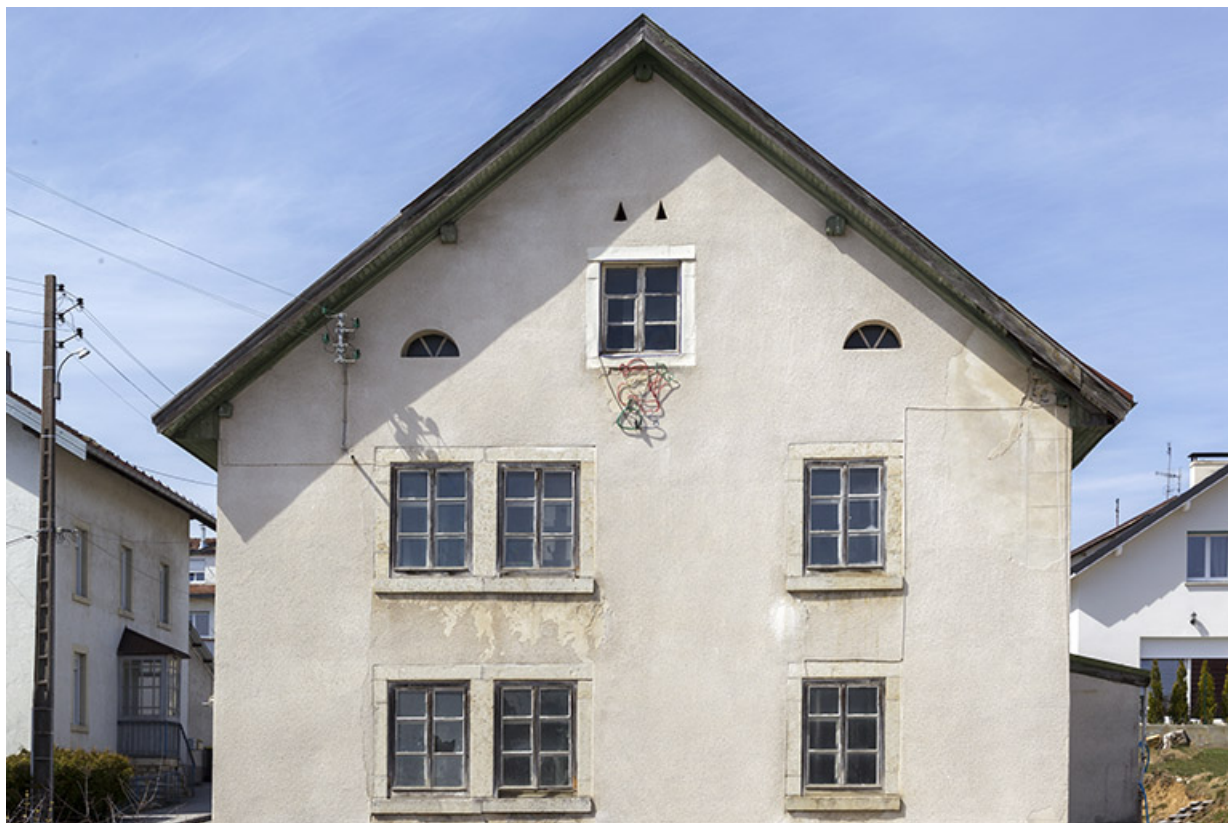
N° de l'illustration : 20152500885NUC2A

Façade latérale droite.

La maison a des murs en moellons calcaires enduits et un toit à longs pans et pignons couverts, avec couverture en tuiles mécaniques. Elle comporte un sous-sol (accessible depuis l'extérieur), un étage carré et un étage en surcroît, desservis par un escalier dans-oeuvre. Son mur pignon oriental est percé d'une fenêtre horlogère au rez-de-chaussée surmontée d'une autre à l'étage.
