## SCIERIE RENAUD PUIS CENTRALE HYDROÉLECTRIQUE HUOT-MARCHAND

Bourgogne-Franche-Comté, Doubs  
Battenans-Varin  
Varin - 2 et 4 rue du Pont

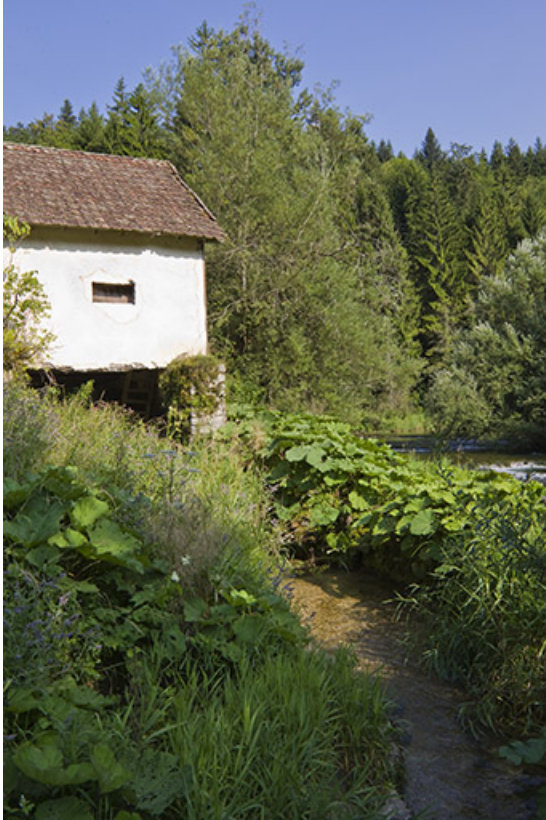
**Centrale : extrémité sud de la façade postérieure et canal de fuite.**  
25, Battenans-Varin, 2 et 4 rue du Pont, lieudit : Varin
