## MOULIN À FARINE ET SCIERIE, PUIS USINE DE PETITE MÉTALLURGIE (USINE DE SCIES DES ÉTABLISSEMENTS MÉTALLURGIQUES DU DESSOUBRE), ACTUELLEMENT USINE DE MEUBLES BERNARDOT

Bourgogne-Franche-Comté, Doubs  
Vauclusotte  
la Voyèze

Dossier IA25001337 réalisé en 2013 revu en 2015

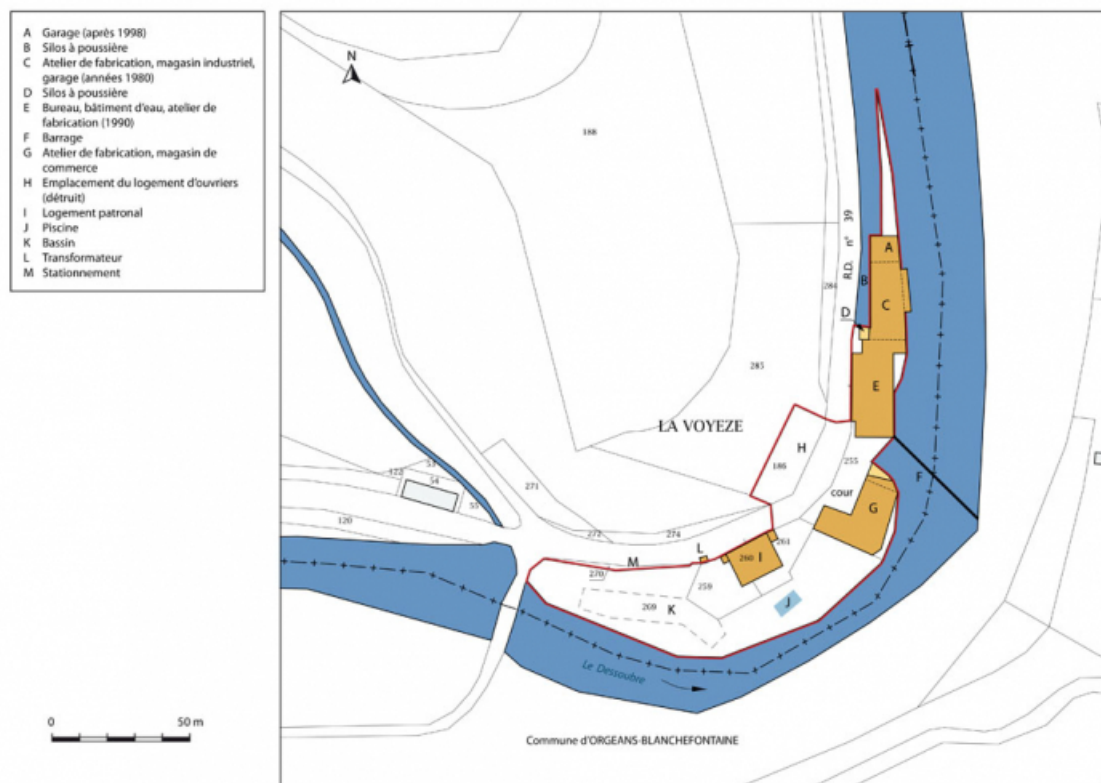
N° de l'illustration : 20152502294NUDA

**Plan-masse et de situation. Extrait du plan cadastral, 2015, section B.**  
25, Vaclusotte, lieudit : la Voyèze

Le site comporte trois ensembles de bâtiments, d'amont en aval : le logement patronal, le magasin de commerce et la fabrication. Le premier a des murs en moellons calcaires enduits, comporte un étage de soubassement et un étage carré et est coiffé d'un toit à demi-croupes (celle à l'ouest remplacée par un pignon) protégé par des tuiles mécaniques. Le magasin au plan en L a des murs en béton enduit, avec essentage de planches par endroits, notamment pour l'extension vers l'aval réalisée en pan de bois. Il est en rez-de-chaussée et coiffé d'un toit à longs pans et pignons couverts, avec tuiles mécaniques, prolongé par un appentis recouvert en ciment amiante. L'usine associe des corps de bâtiments à murs en béton enduit ou en pan de fer essenté de tôles, celui en amont muni d'un étage carré et les autres en rez-de-chaussée. Les toitures sont à longs pans et pignons couverts (découvert côté sud pour le premier) ou en appentis, la couverture en ciment amiante ou en tôle (pour les plus récents).

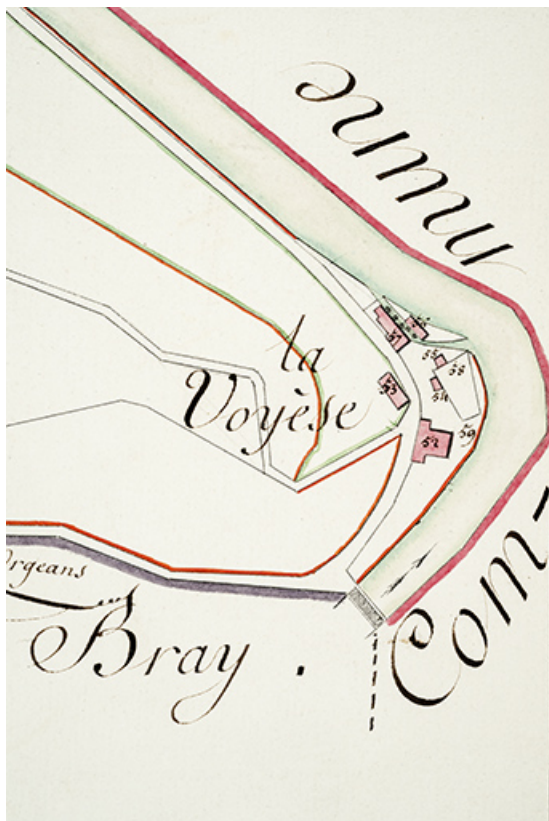
N° de l'illustration : 20152502138NUC4A

**[Plan-masse et de situation, extrait du plan cadastral de la commune de Vaclusotte, section B du Chanois, 1ère feuille], 1810.**  
25, Vaclusotte, lieudit : la Voyèze

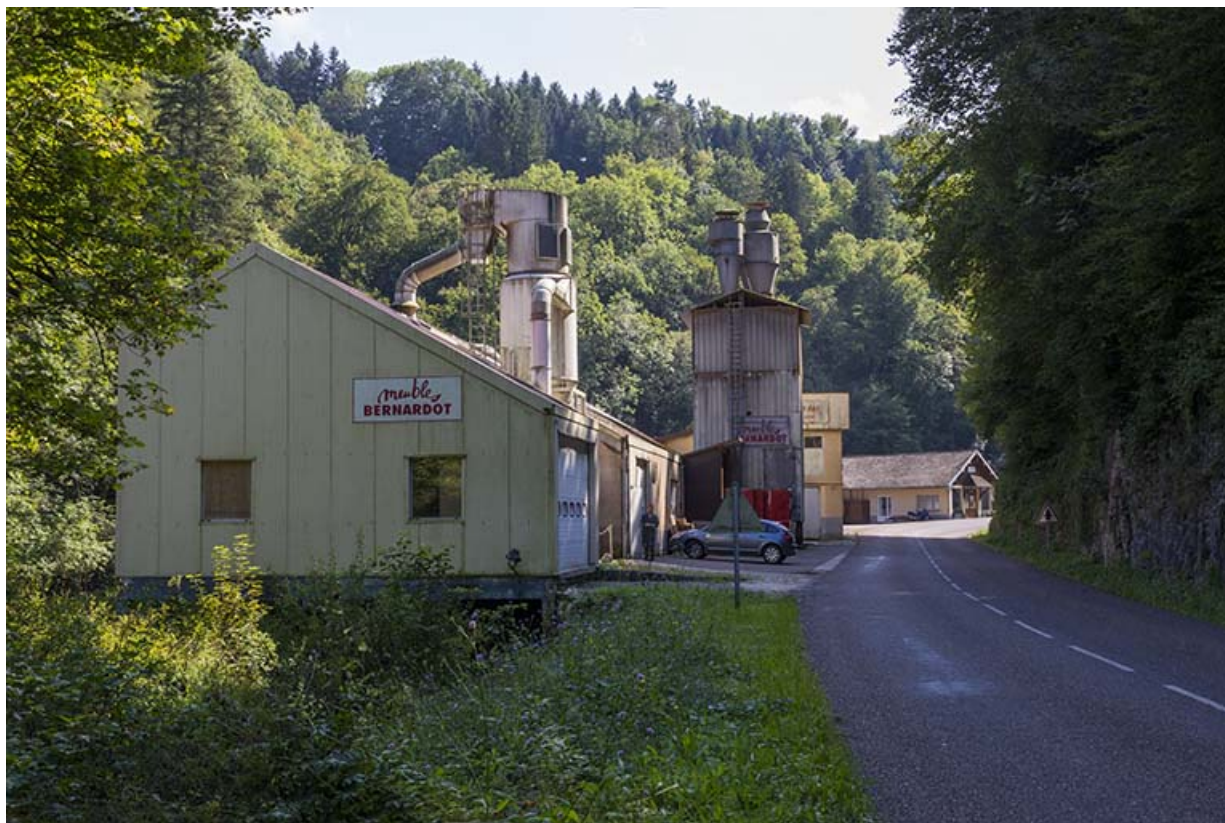
N° de l'illustration : 20132501535NUC2A

**Vue d'ensemble du site, depuis le nord.**

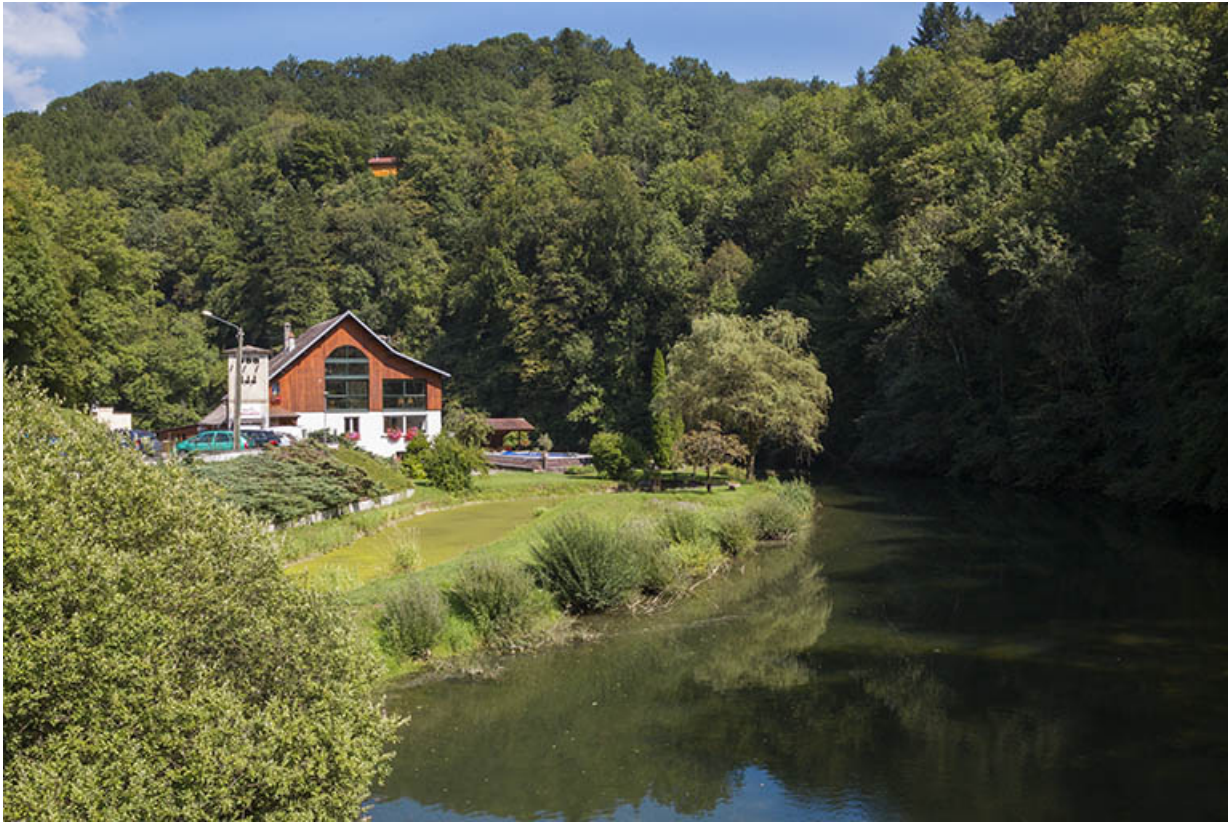
N° de l'illustration : 20132501528NUC2A

**Vue d'ensemble du site, depuis l'ouest.**

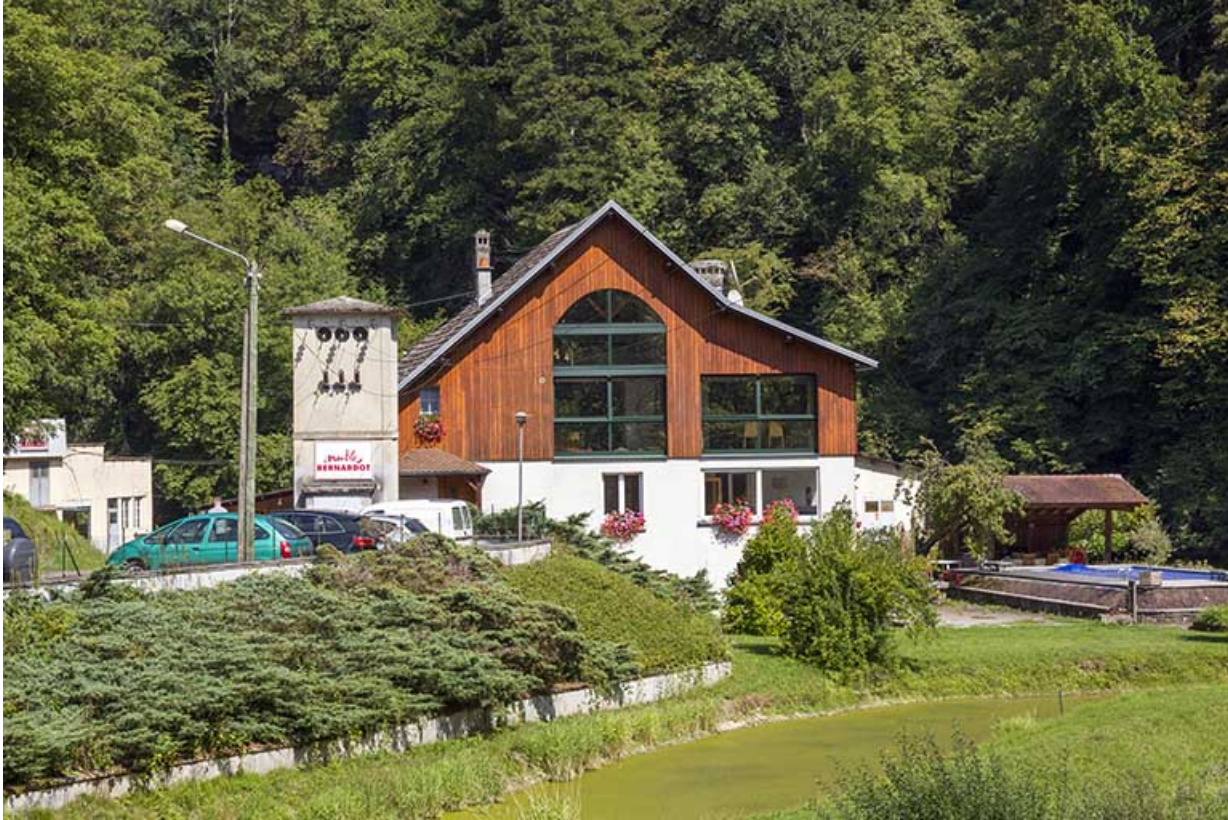
N° de l'illustration : 20132501527NUC2A

**Le logement patronal et le transformateur, depuis l'ouest.**

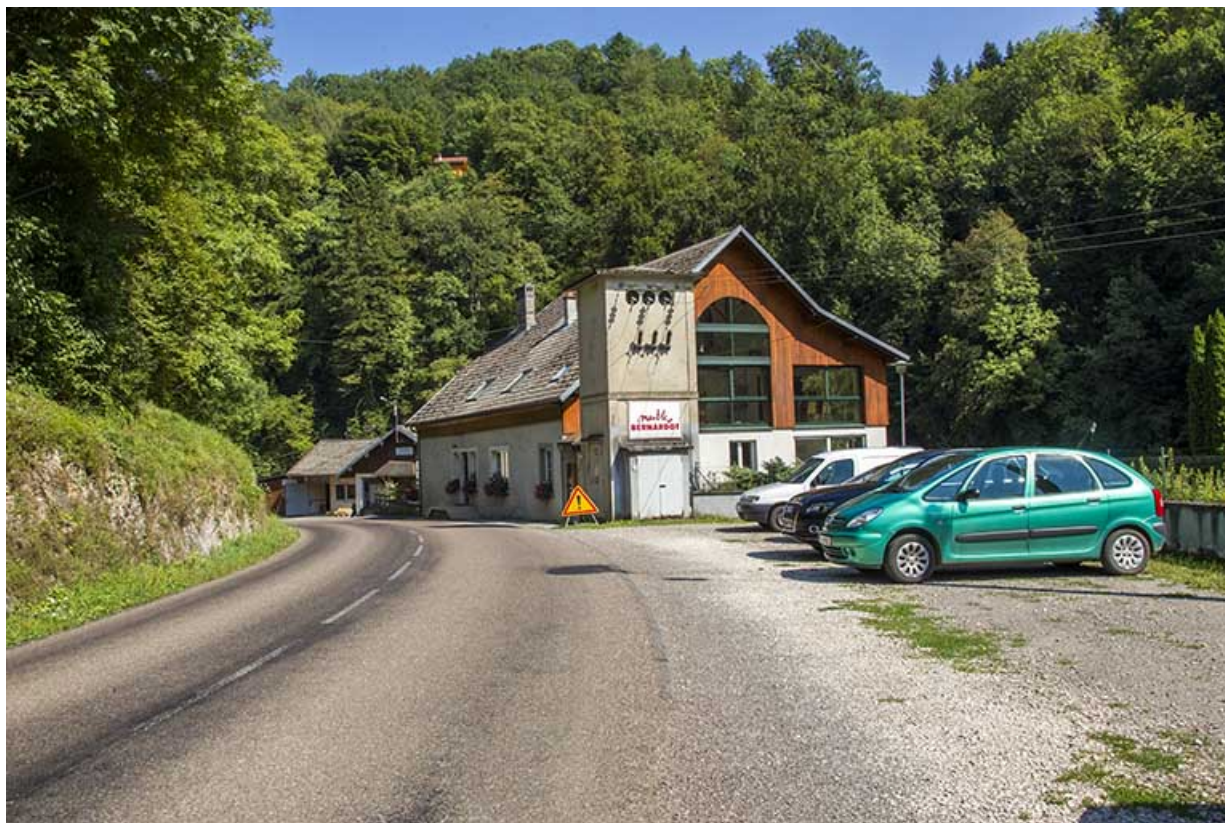
N° de l'illustration : 20132501529NUC2A

**Le logement patronal et le transformateur, depuis la route à l'ouest.**

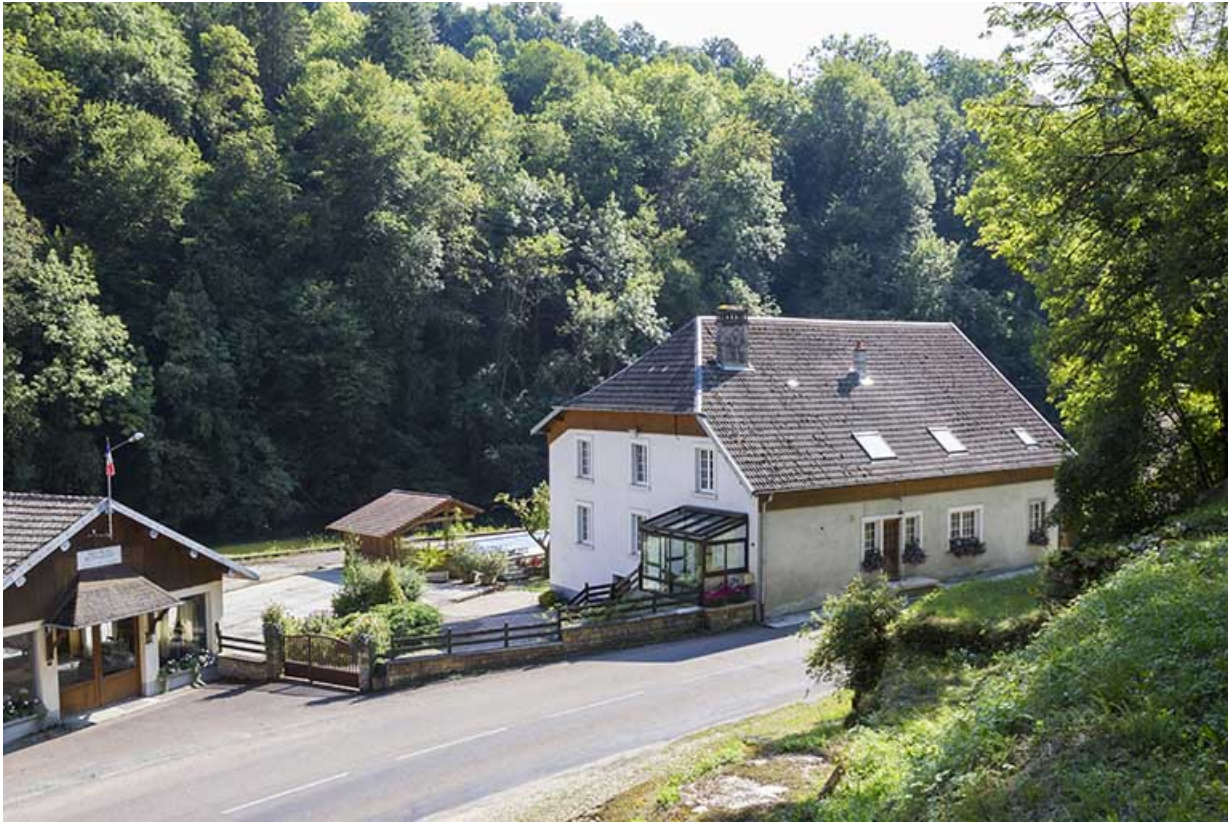
N° de l'illustration : 20132501532NUC2A

**Le magasin et le logement patronal, depuis le nord.**

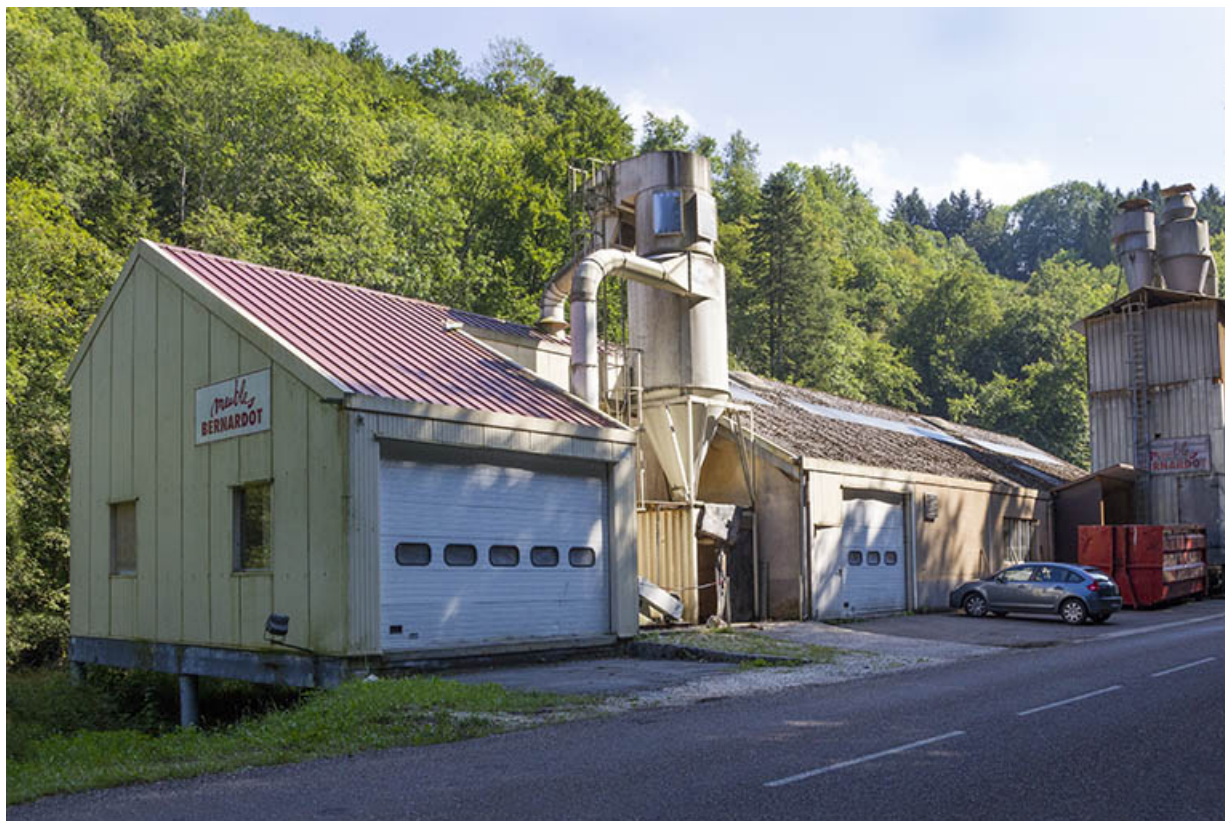
N° de l'illustration : 20132501536NUC2A

**L'usine, depuis la route au nord : bâtiment postérieur à 1998 au premier plan, construit entre 1980 et 1988 au second plan**  
25, Vaclusotte, lieudit : la Voyèze

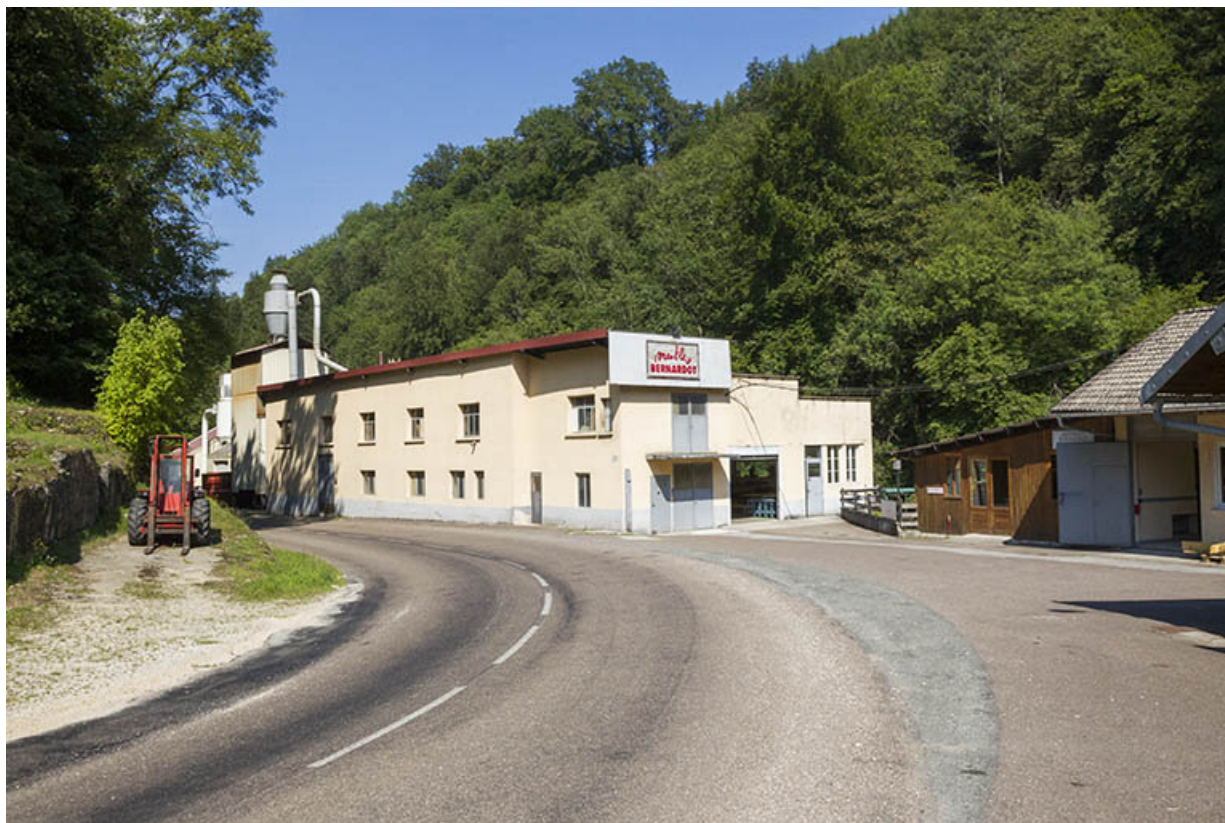
N° de l'illustration : 20132501530NUC2A

**L'usine, depuis la route au sud : bâtiment refait en 1990.**

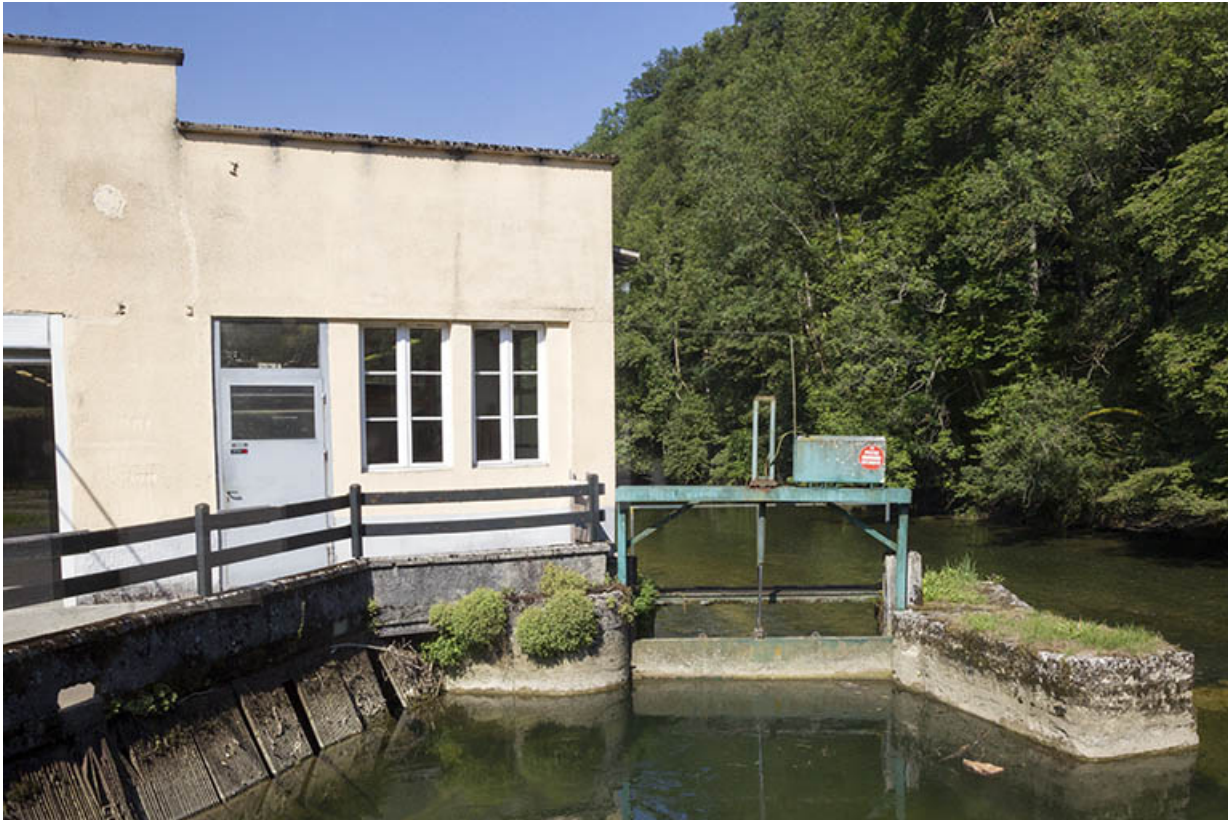
N° de l'illustration : 20132501533NUC2A

**Le bâtiment d'eau et la vanne de décharge.**

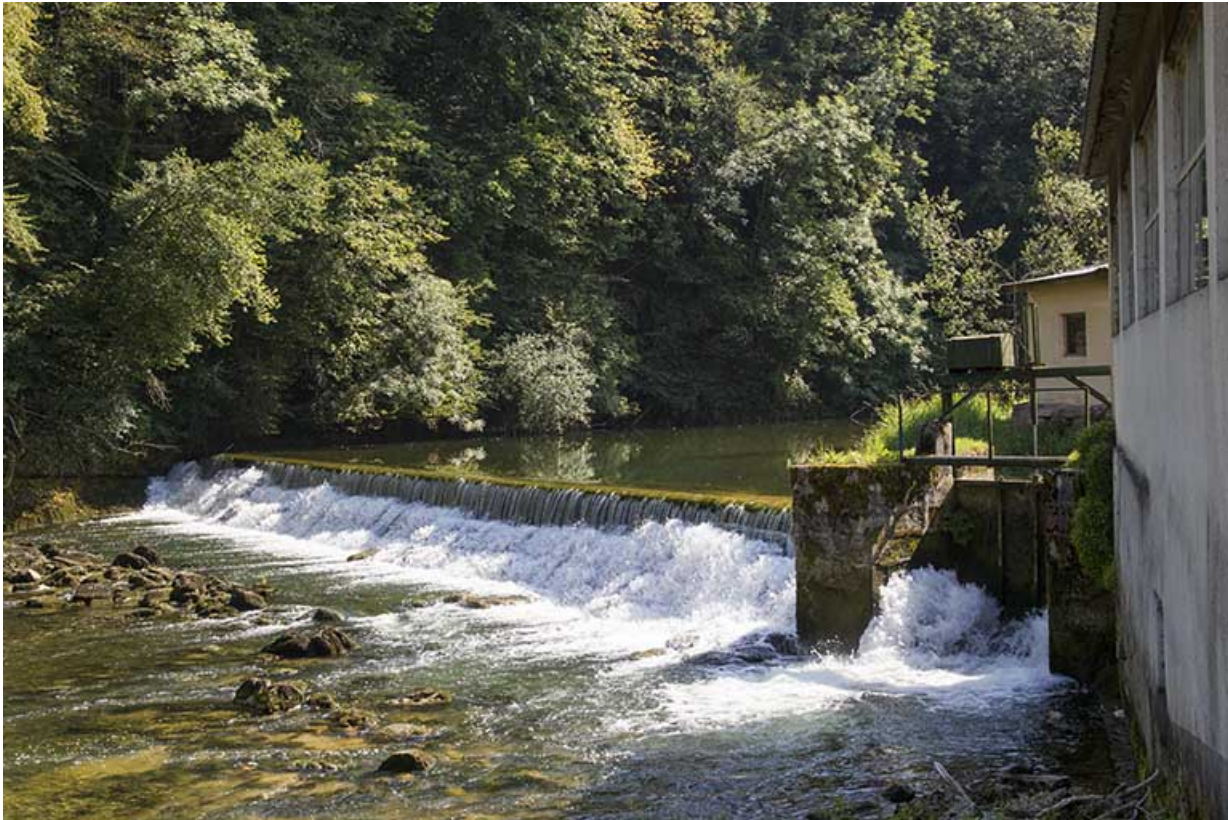
N° de l'illustration : 20132501537NUC2A

**Le barrage et la vanne de décharge.**

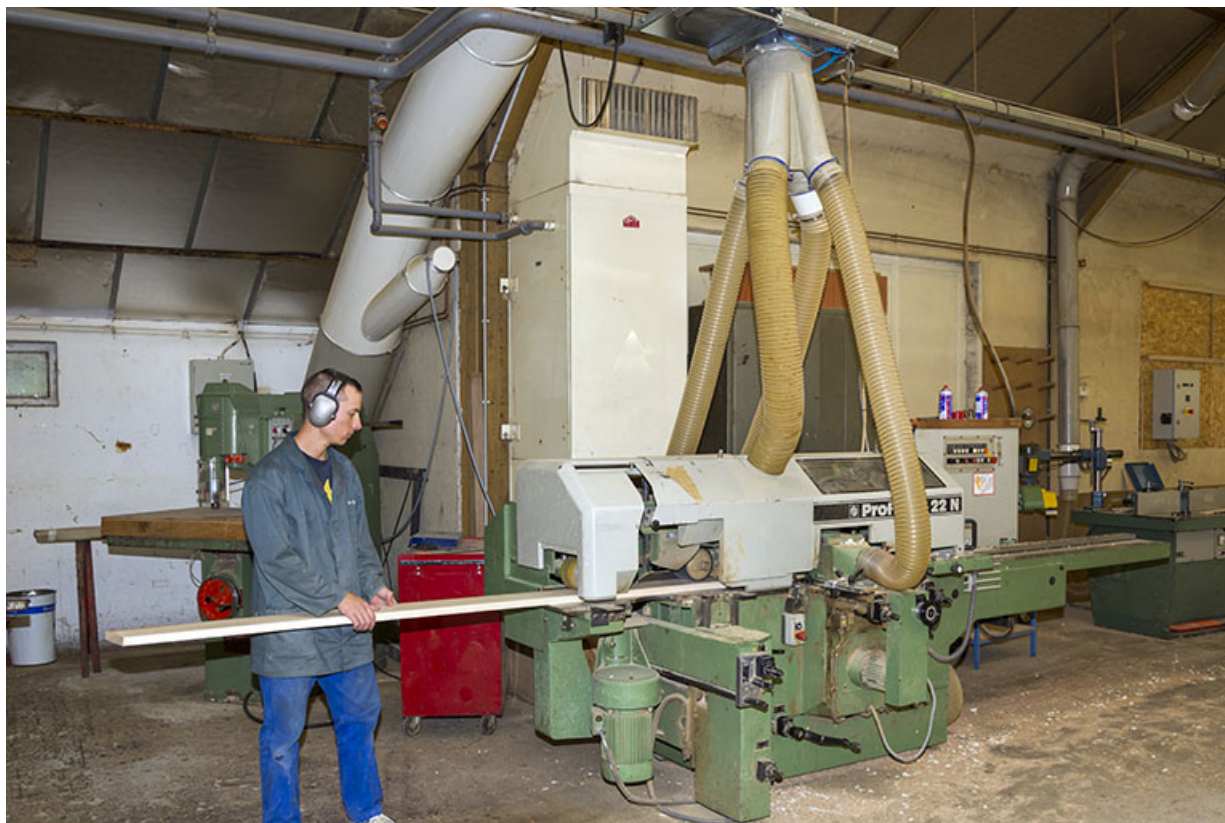
N° de l'illustration : 20132501545NUC2A

**Atelier des années 1980 : raboteuse Profimat.**

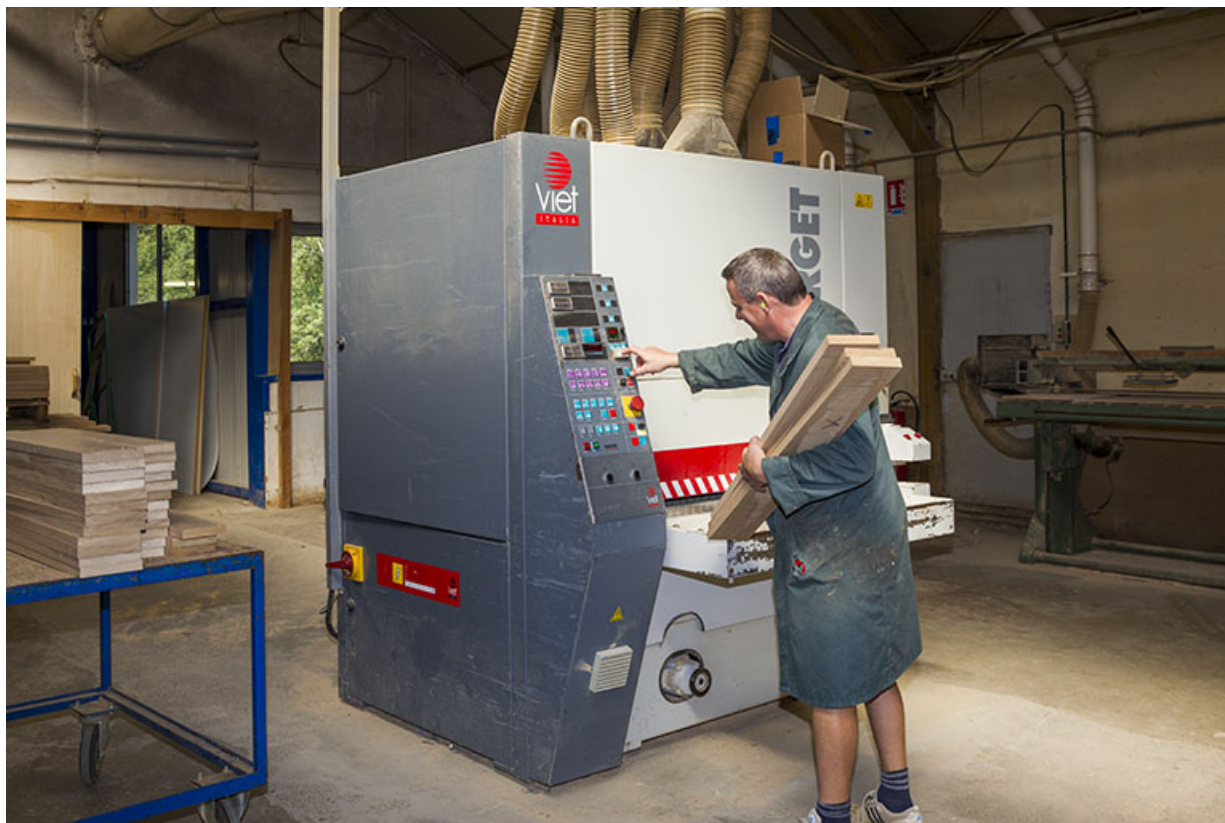
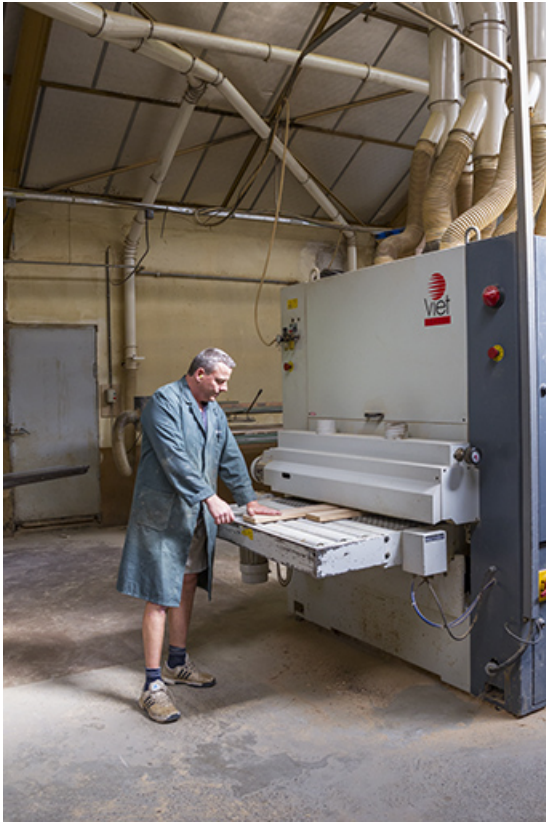
N° de l'illustration : 20132501541NUC2A

**Atelier des années 1980 : ponceuse Viet.**

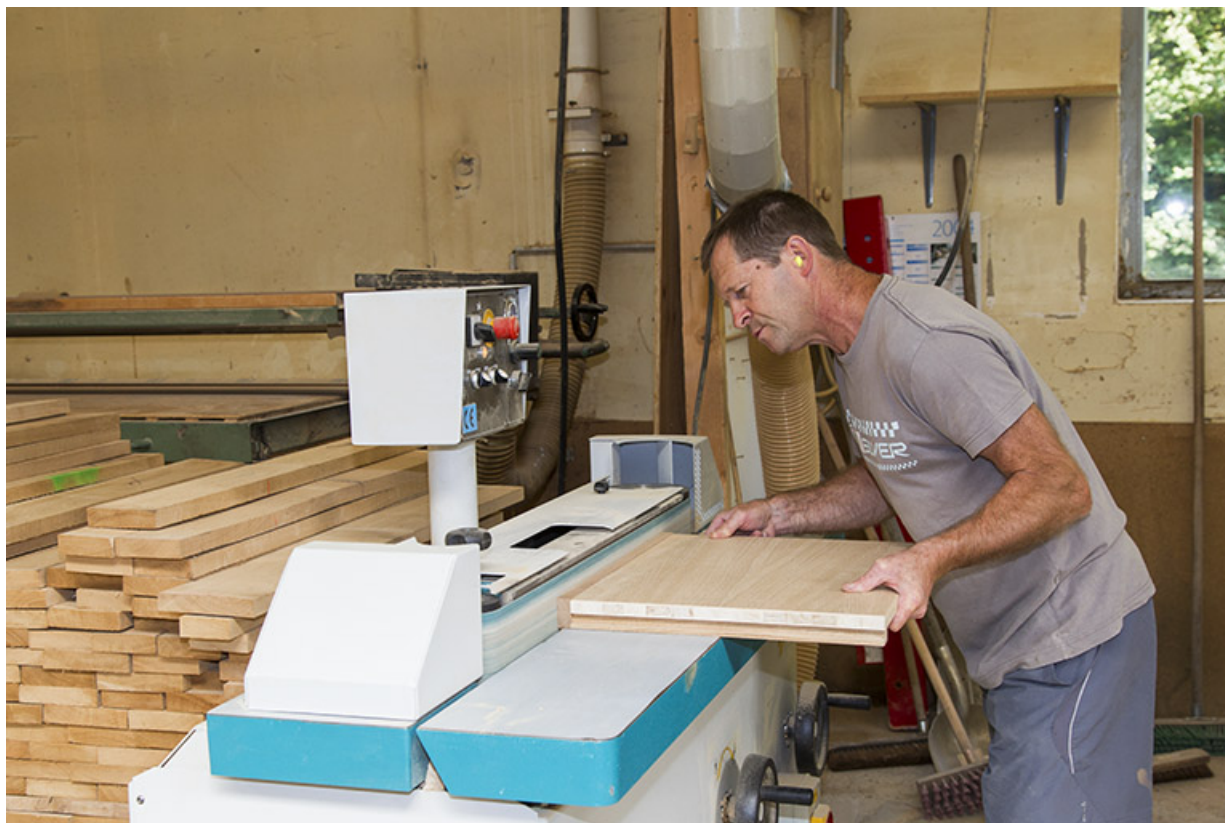
N° de l'illustration : 20132501543NUC2A

**Atelier des années 1980 : ponceuse de chant Griggio.**

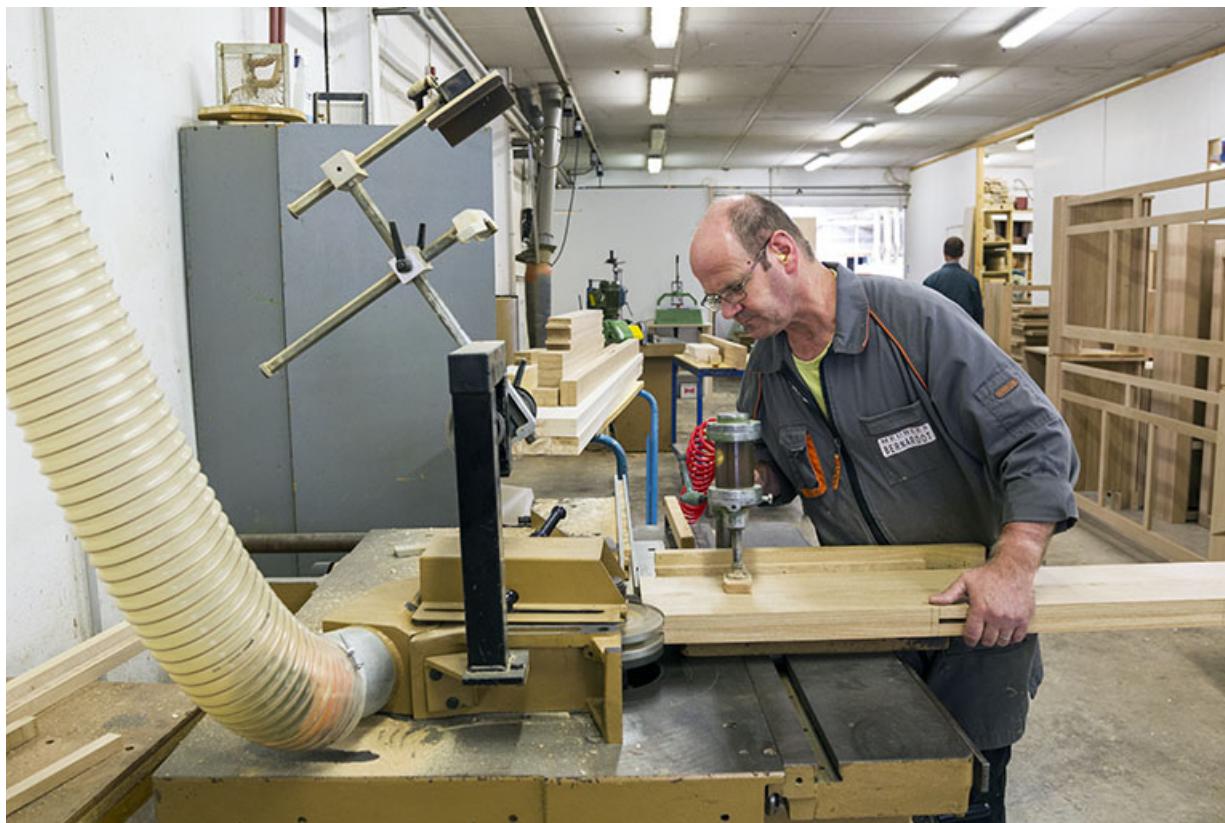
N° de l'illustration : 20132501539NUC2A

**Atelier de 1990 : tenonneuse.**

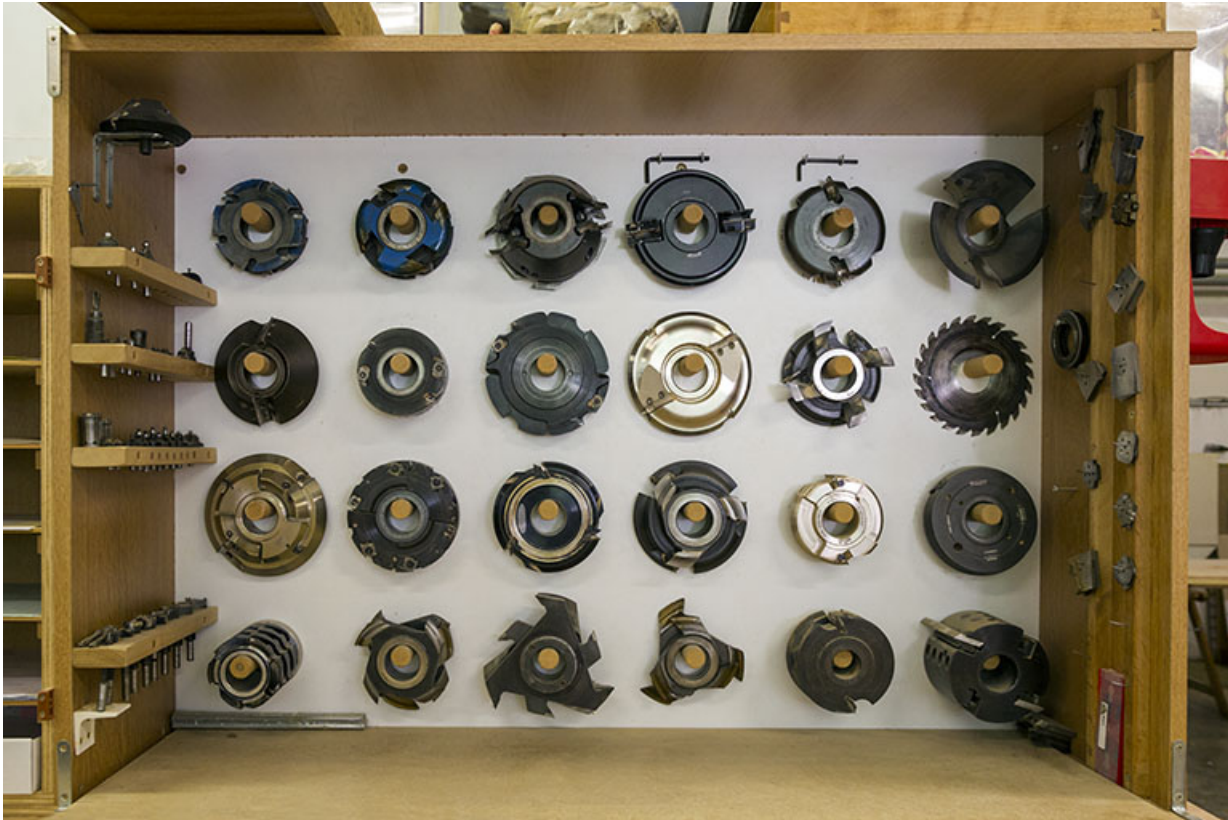
N° de l'illustration : 20132501547NUC2A

**Atelier de 1990 : fraises et outils de coupe.**
