MOULIN À BLÉ ET SCIERIE DIT LE MOULIN DU MILIEU, ACTUELLEMENT HÔTEL DE VOYAGEURS DIT HÔTEL DU MOULIN ET MAISON

Bourgogne-Franche-Comté, Doubs
Vaucluse
le Moulin du Milieu

Dossier IA25001342 réalisé en 2013 revu en
2015

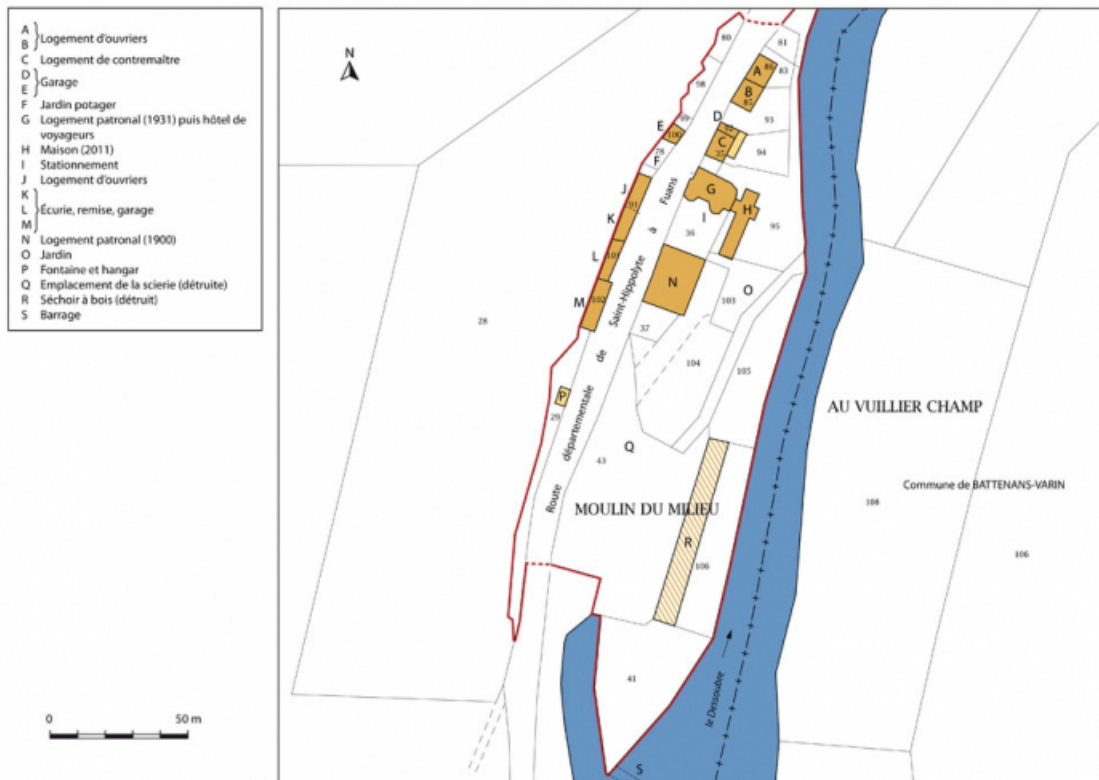
N° de l'illustration : 20152502295NUDA

Plan-masse et de situation. Extrait du plan cadastral, 2015, section C.
25, Vaucluse, lieu-dit : le Moulin du Milieu

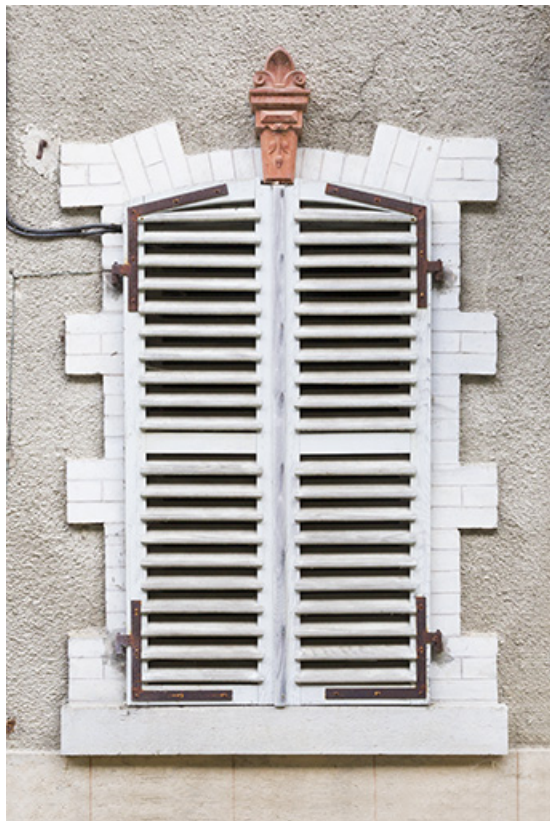
N° de l'illustration : 20132501493NUC2A

Logement patronal de 1900, façade antérieure : une fenêtre.

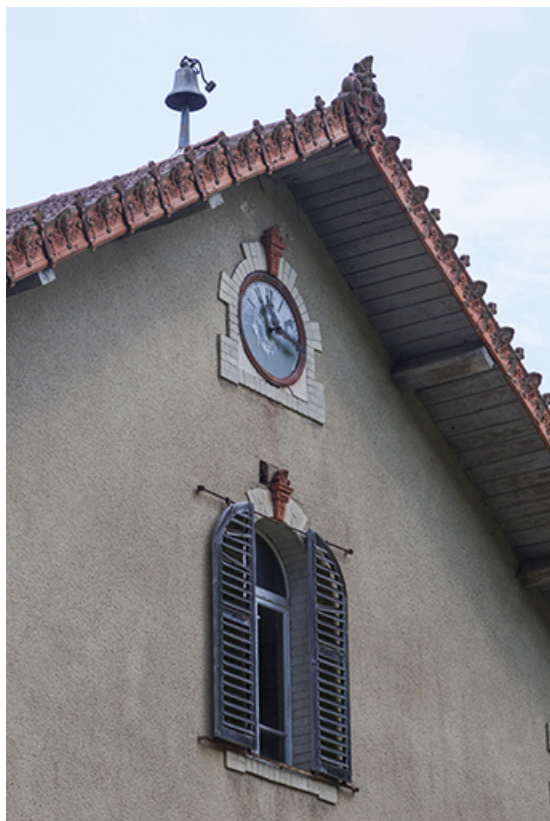
N° de l'illustration : 20132501503NUC2A

Logement patronal de 1900, façade latérale droite : fenêtre, horloge et cloche.
25, Vaucluse, lieudit : le Moulin du Milieu

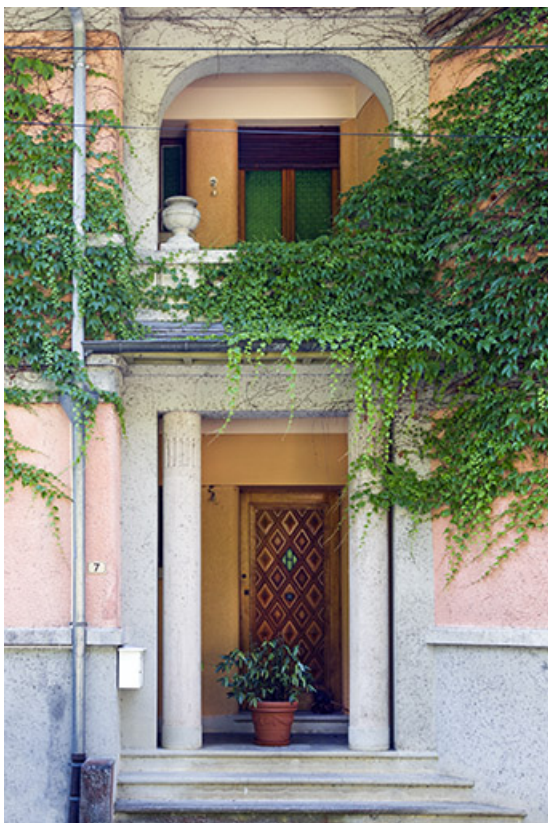
N° de l'illustration : 20132501506NUC2A

Logement patronal de 1931, façade antérieure : entrée.
25, Vaucluse, lieudit : le Moulin du Milieu

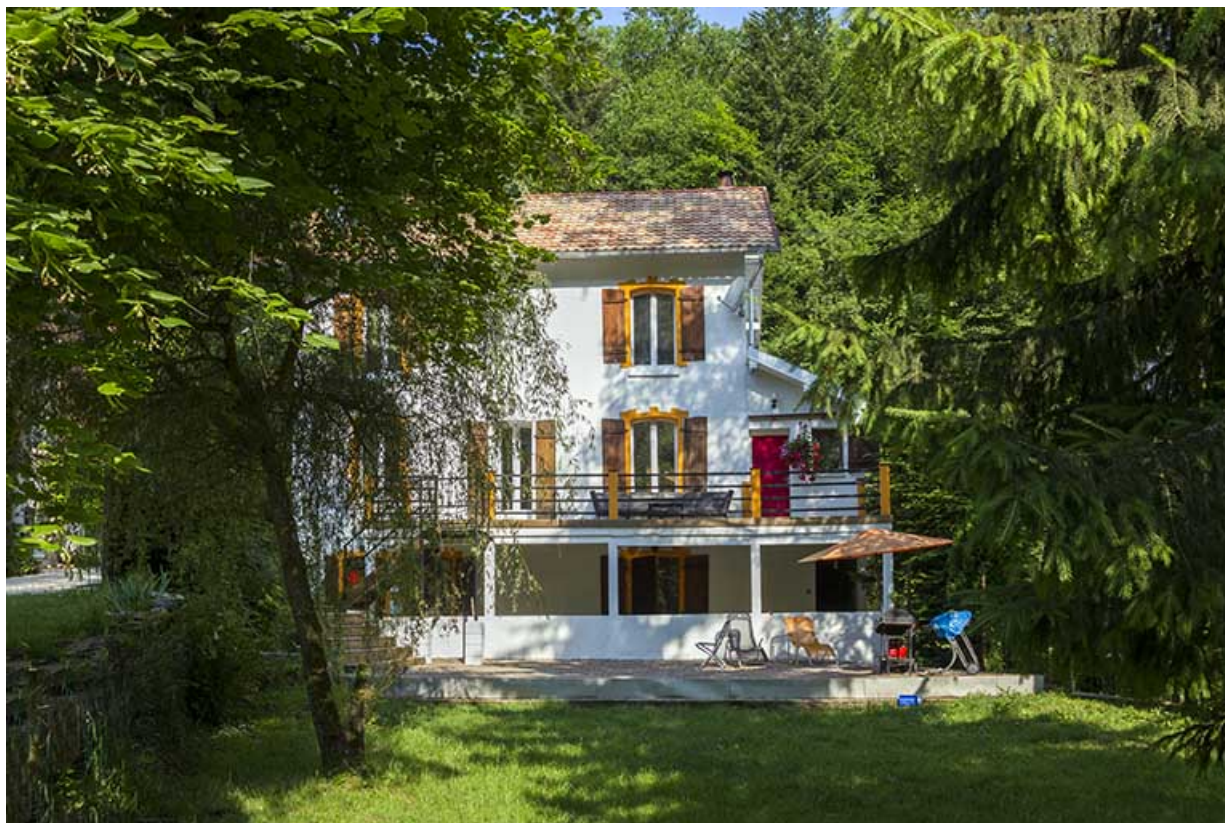
N° de l'illustration : 20132501510NUC2A

Logement de contremaître : façade postérieure.

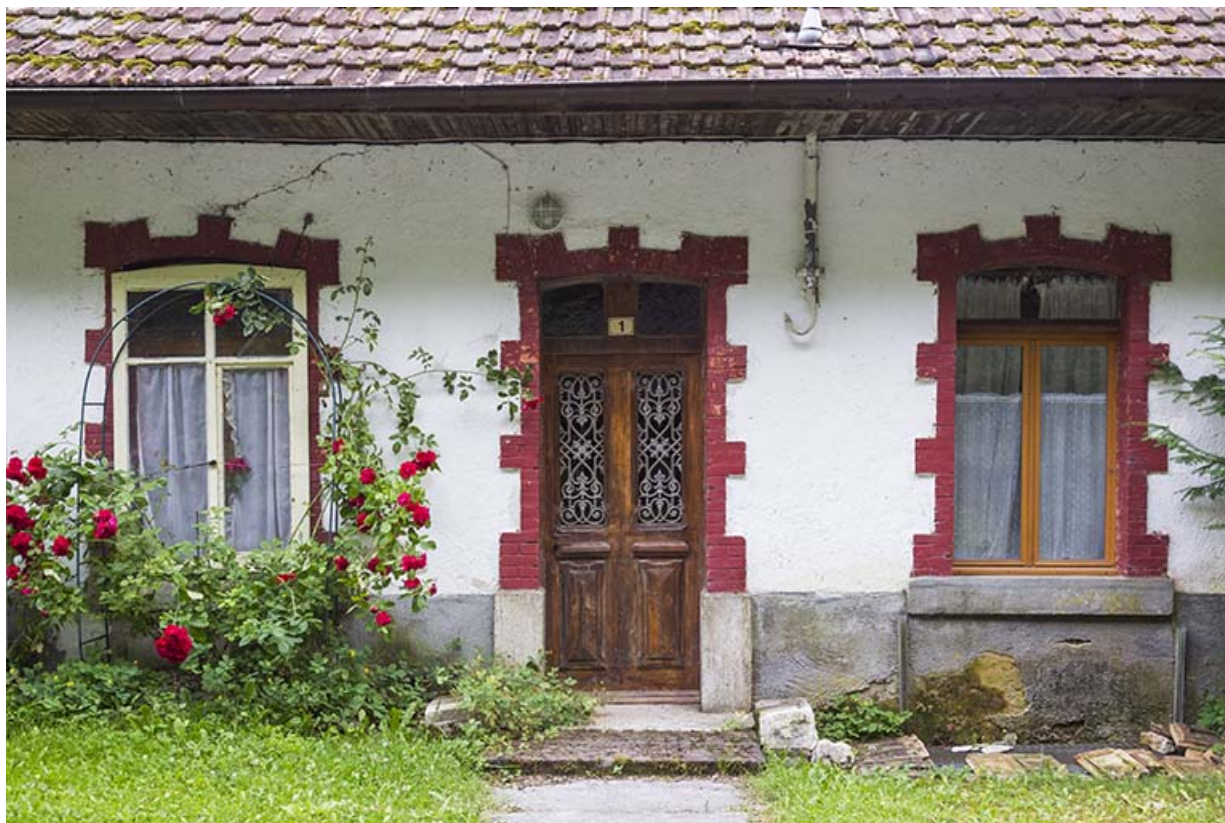
N° de l'illustration : 20132501499NUC2A

Logements d'ouvriers : façade antérieure du logement nord.

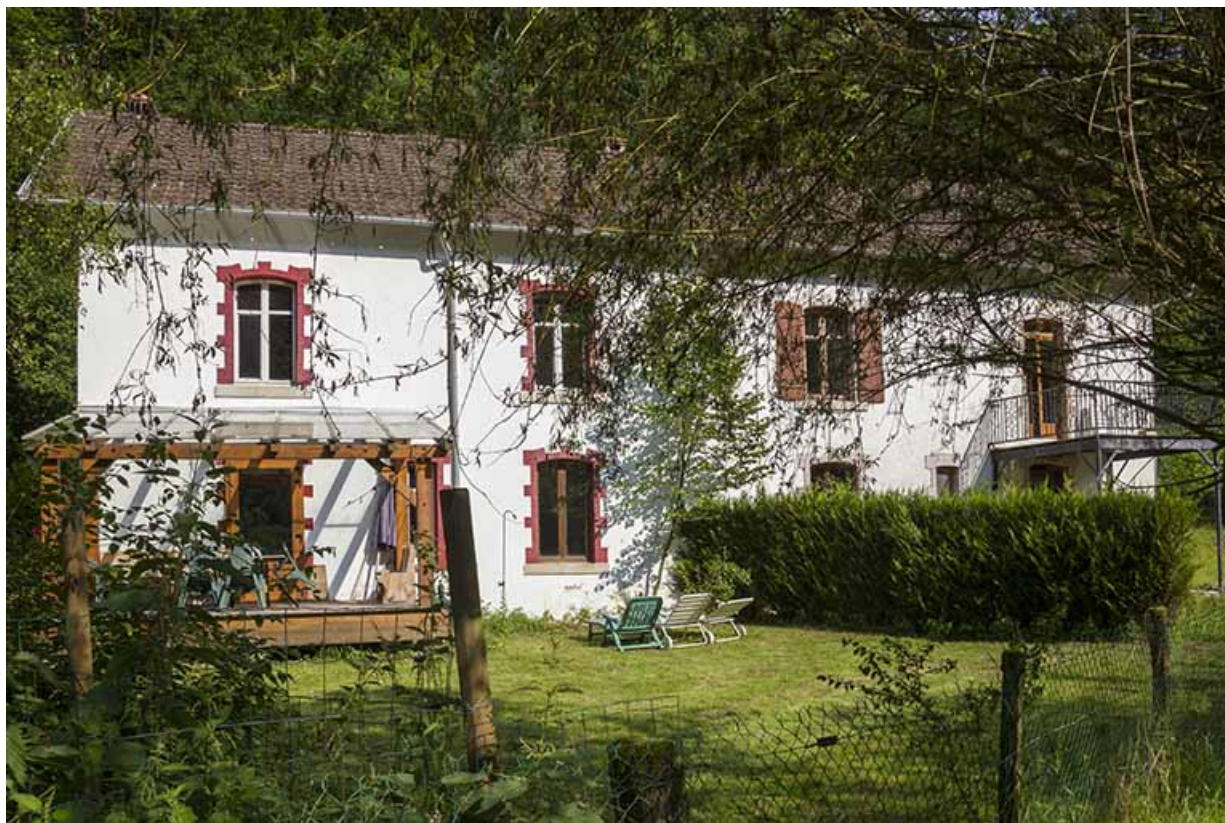
N° de l'illustration : 20132501511NUC2A

Logements d'ouvriers : façade postérieure.

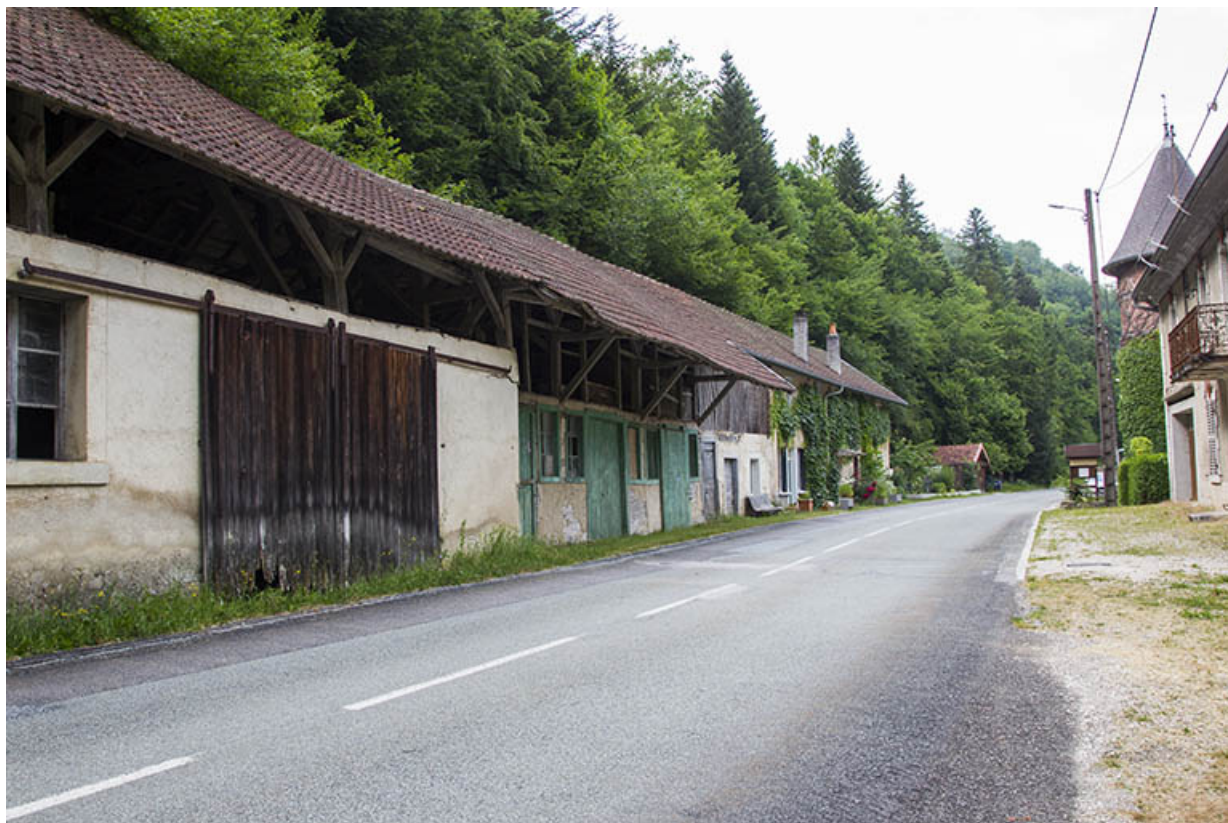
N° de l'illustration : 20132501490NUC2A

Logements d'ouvriers, écuries et remises, depuis le sud.

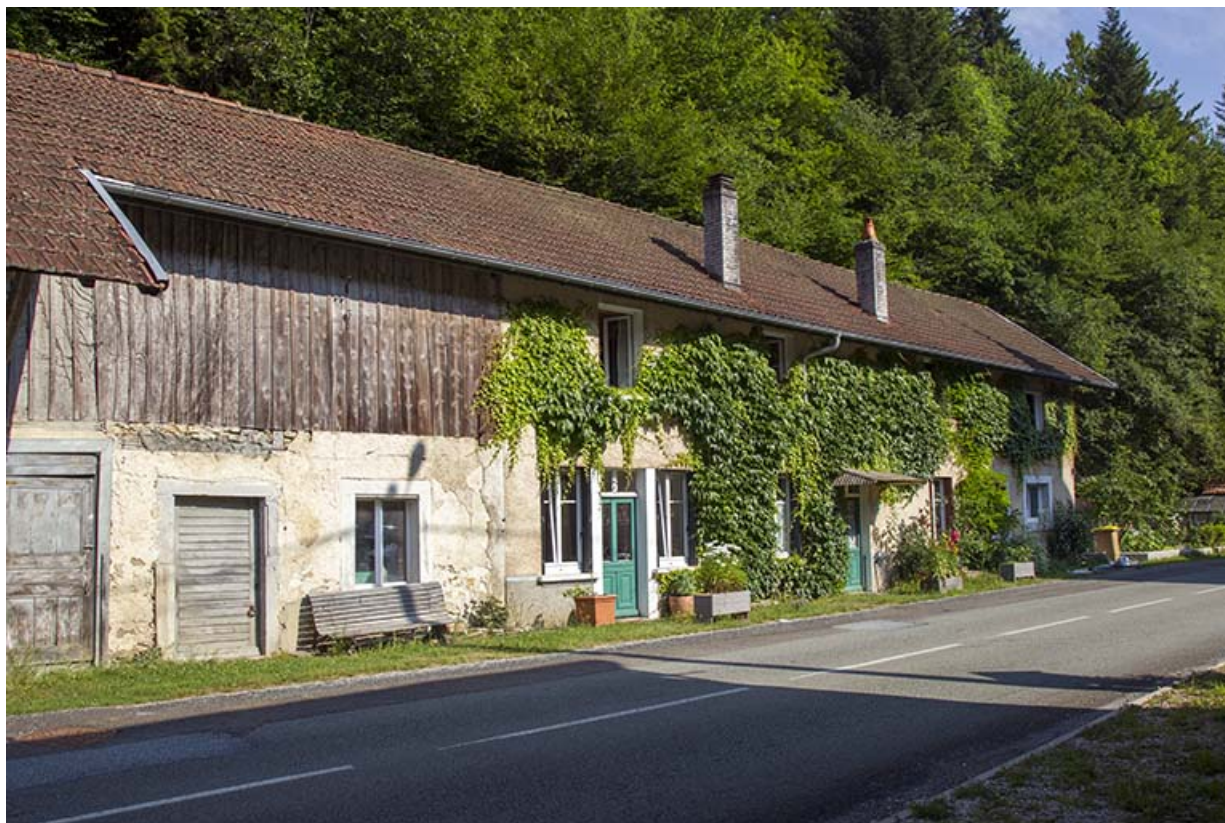
N° de l'illustration : 20132501518NUC2A

Logements d'ouvriers et écuries.
