MOULIN À BLÉ ET SCIERIE DIT LE MOULIN DU MILIEU, ACTUELLEMENT HÔTEL DE VOYAGEURS DIT HÔTEL DU MOULIN ET MAISON

Bourgogne-Franche-Comté, Doubs
Vaucluse
le Moulin du Milieu

Dossier IA25001342 réalisé en 2013 revu en
2015

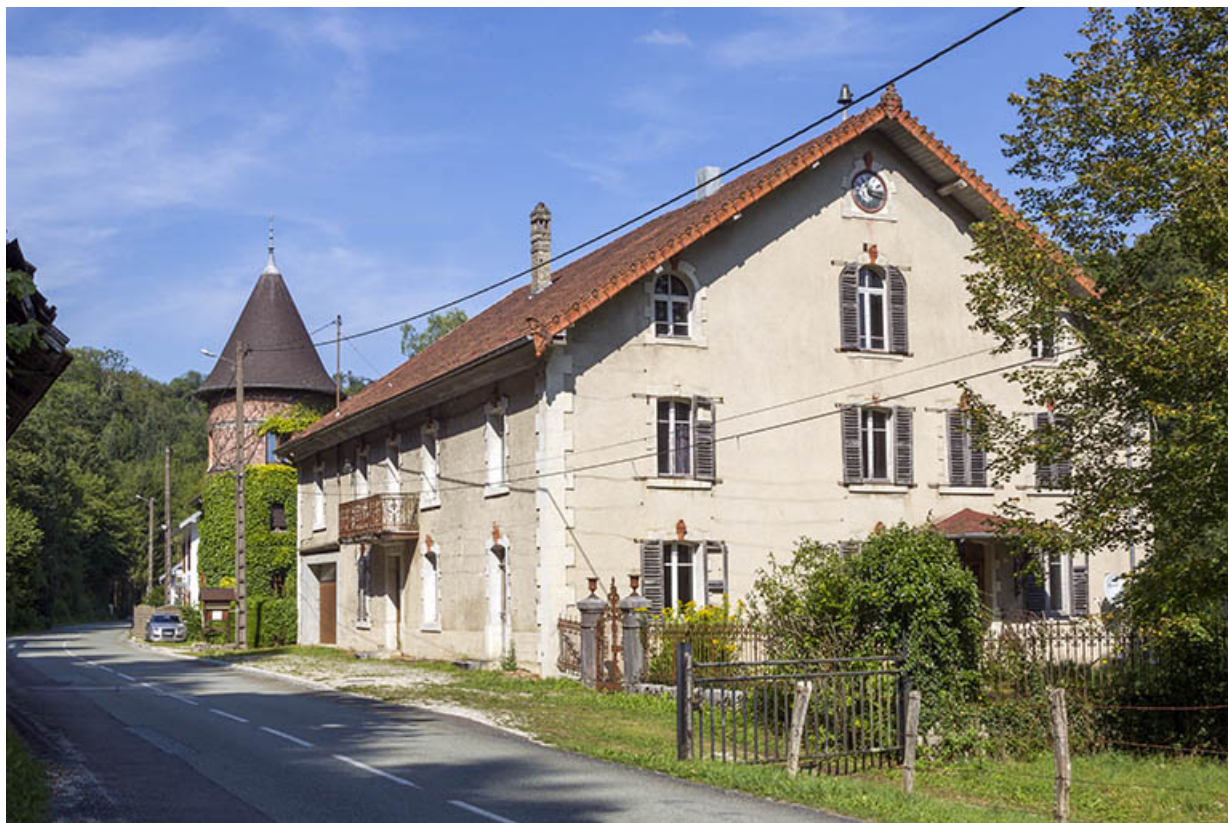
N° de l'illustration : 20132501519NUC2A

Logement patronal de 1900 : façades antérieure et latérale droite.
