## MOULIN À BLÉ ET SCIERIE DIT LE MOULIN DU MILIEU, ACTUELLEMENT HÔTEL DE VOYAGEURS DIT HÔTEL DU MOULIN ET MAISON

le Moulin du Milieu

Dossier IA25001342 réalisé en 2013 revu en 2015

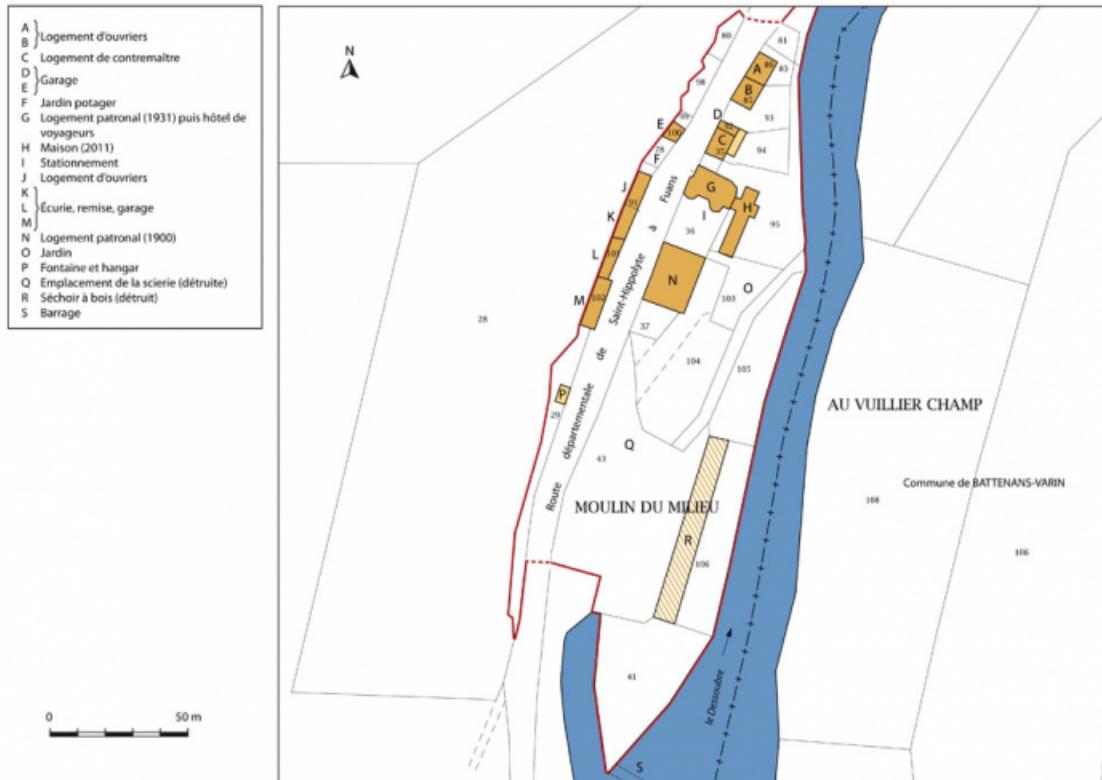
**Plan-masse et de situation. Extrait du plan cadastral, 2015, section C.**

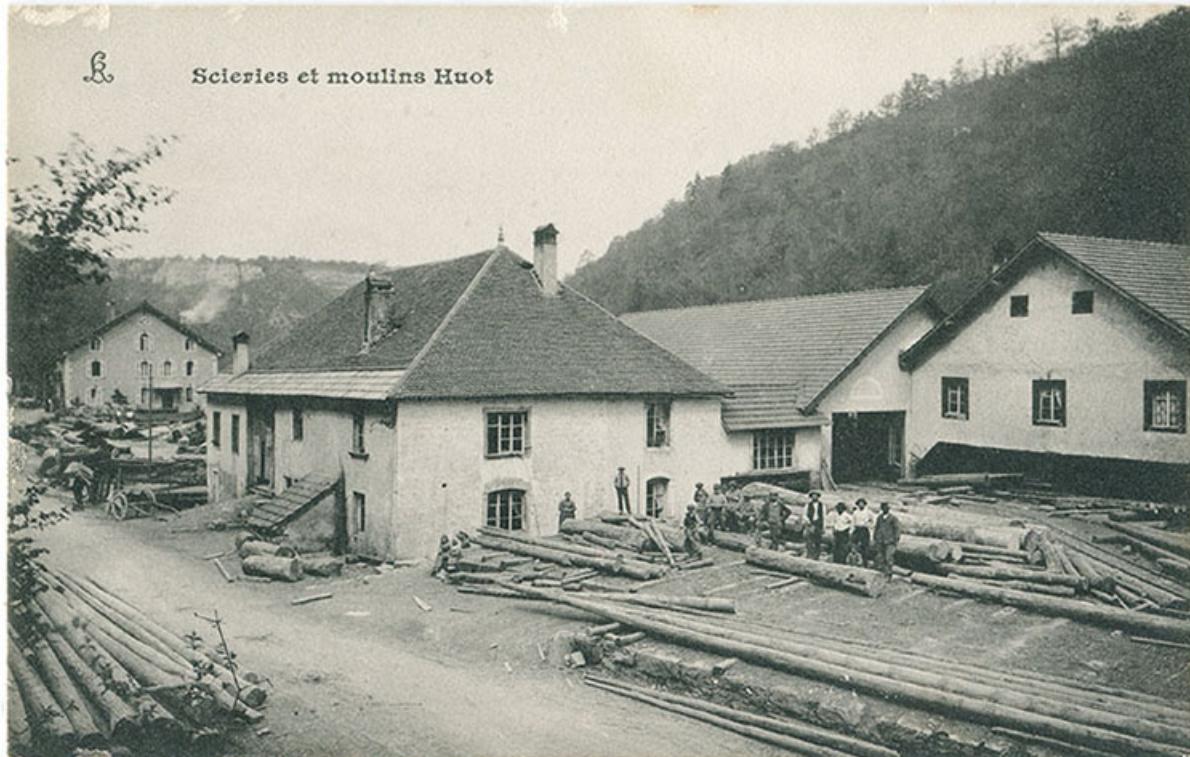
**Scierie et moulins Huot, 1er quart 20e siècle. Le logement patronal de 1900 est visible à l'arrière-plan à gauche.**  
25, Vaucluse, lieudit : le Moulin du Milieu

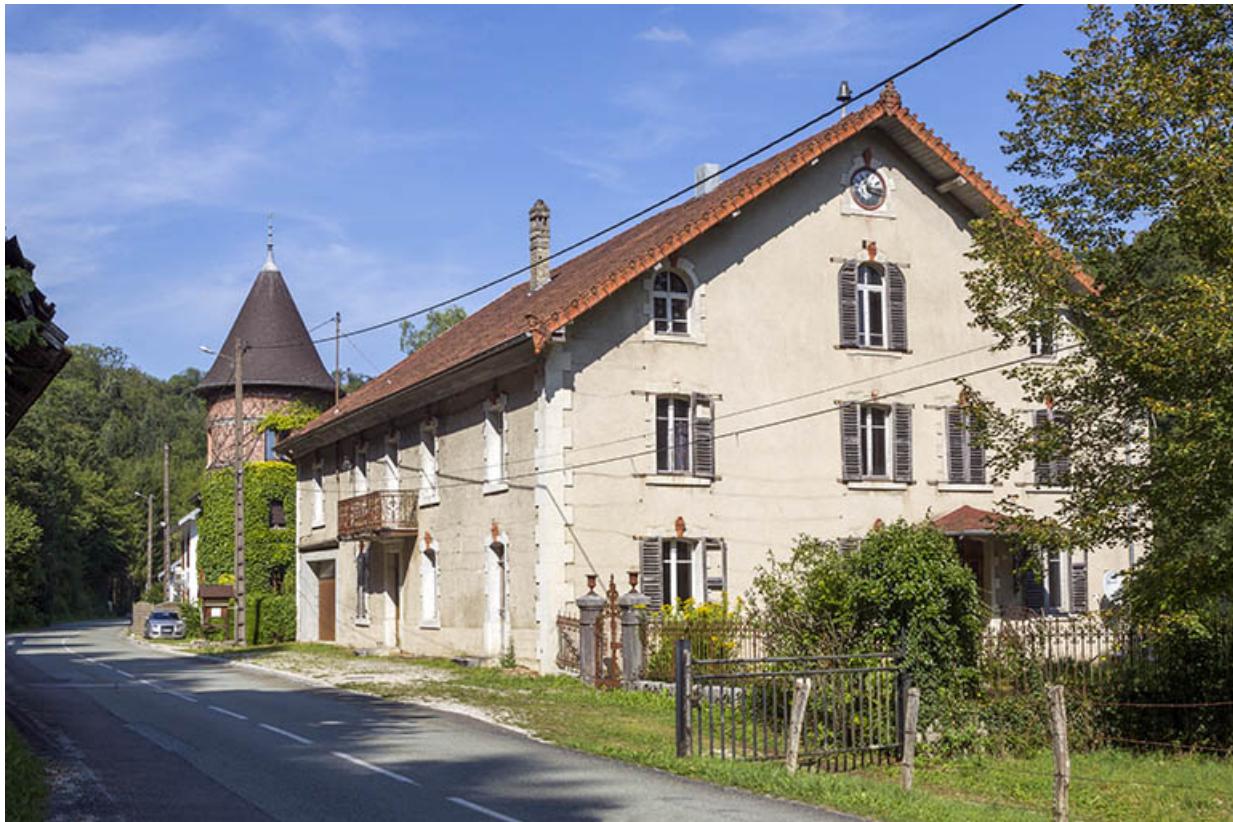
**Logement patronal de 1900 : façades antérieure et latérale droite.**

La majorité des bâtiments a des murs en moellons calcaires enduits, à l'exception du logement patronal de 1931 (béton), de la maison de 2011 (pan de fer essenté de tôles et abondamment vitré) et d'une partie des écuries et remises (pan de bois avec lattis plâtré ou essentage de planches). Les toits sont à longs pans et pignons couverts, avec couverture de tuiles mécaniques ; celui du logement de 1931 associe croupe ronde, demi-croupe, toit conique (sur la tour côté route) et noue, le tout protégé par des tuiles plates (que l'on trouve aussi sur le hangar de la fontaine). Les logements patronaux (de 1900 et de 1931) et les

logements de contremaître et d'ouvriers au nord ont un étage de soubassement, un étage carré et un étage en surcroît ; le logement à l'ouest a un étage carré et un étage de comble, les remises attenantes sont en rez-de-chaussée avec étage de comble ; la maison récente est en rez-de-chaussée. Les logements de contremaître et d'ouvriers ont des baies en arc segmentaire, à encadrement en briques, de même, pour partie, que le logement patronal de 1900. La fontaine au sud est abritée par un hangar.

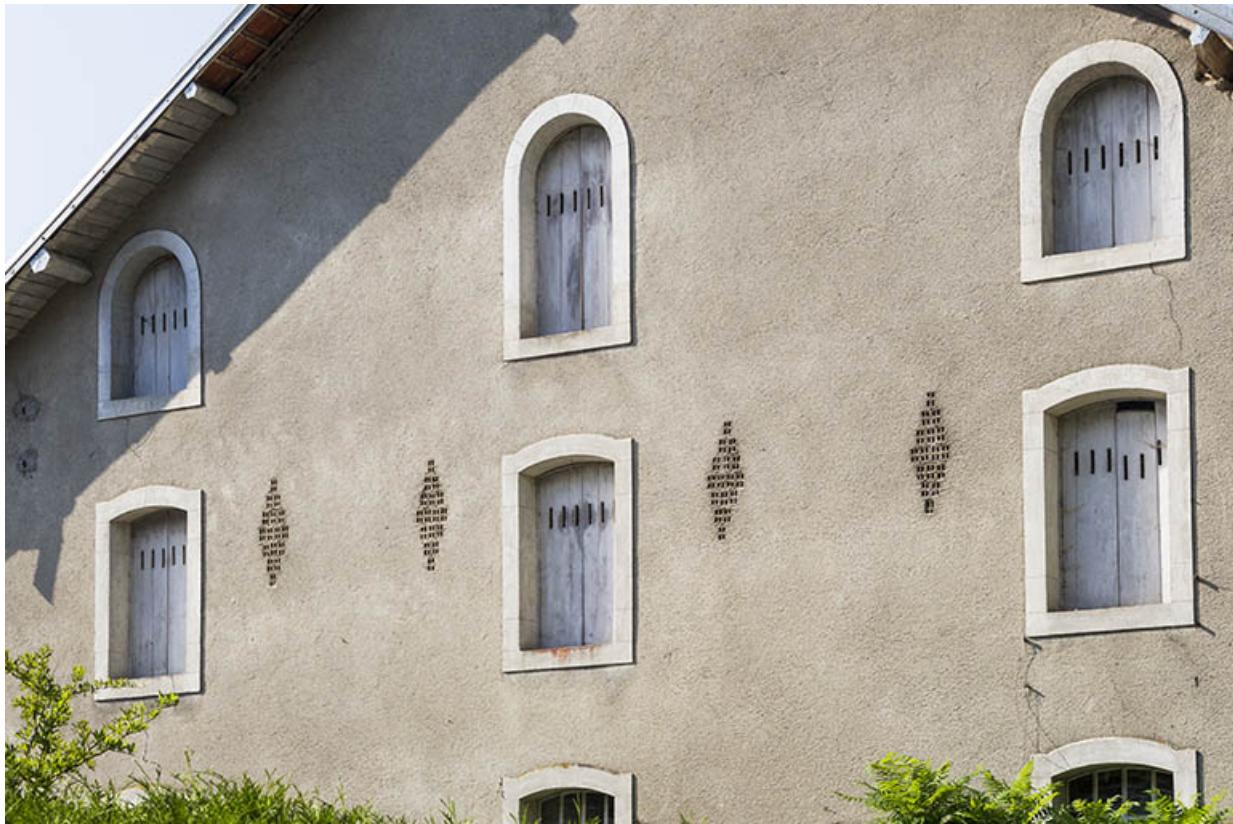
**Logement patronal de 1900 : fenêtres de la façade latérale gauche.**

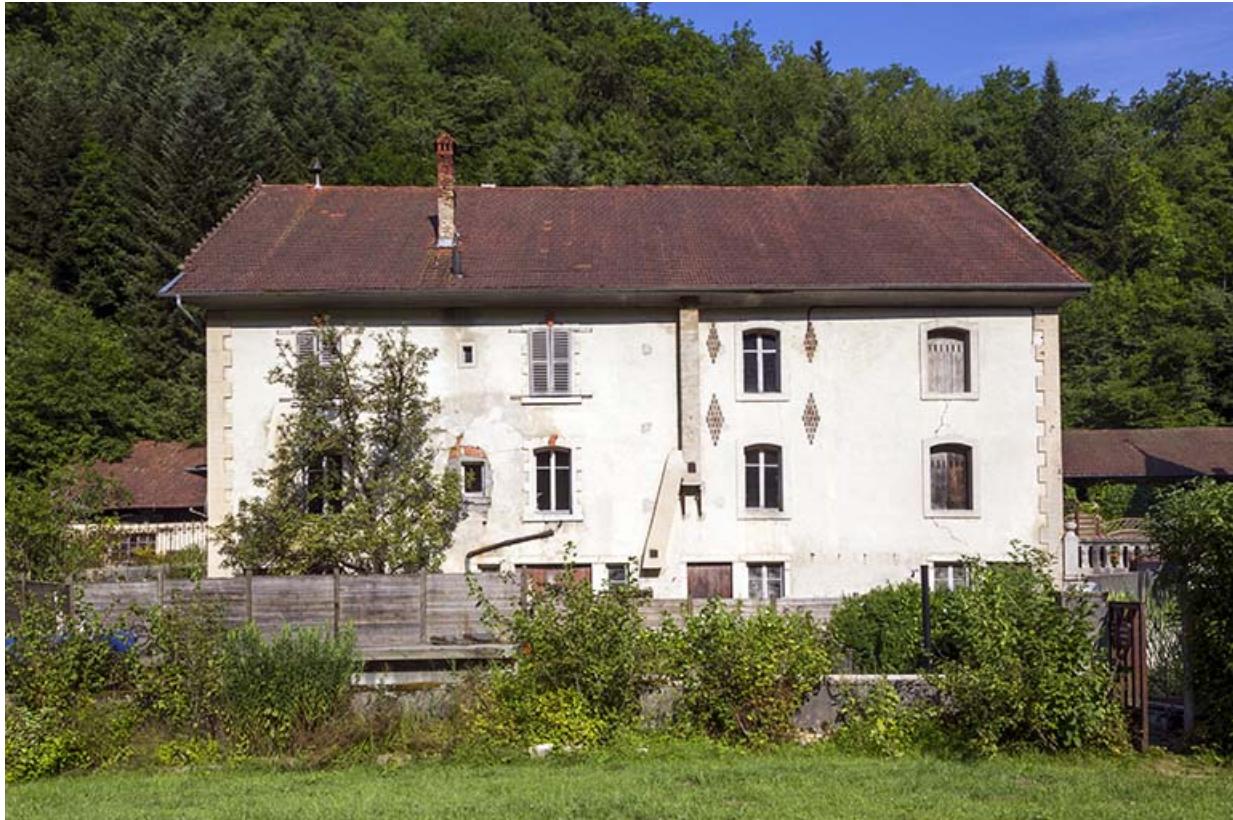
**Logement patronal de 1900 : façade postérieure.**

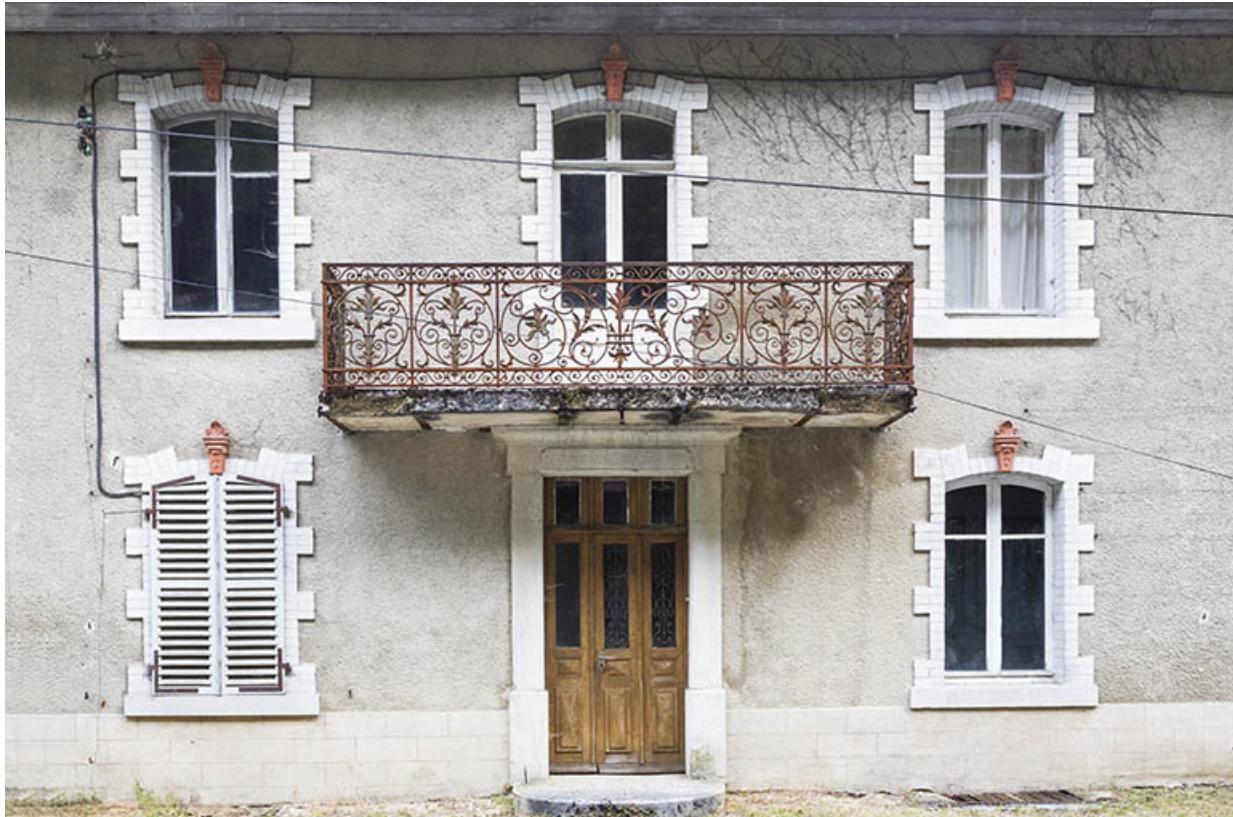
**Logement patronal de 1900, façade antérieure : travées centrales.**

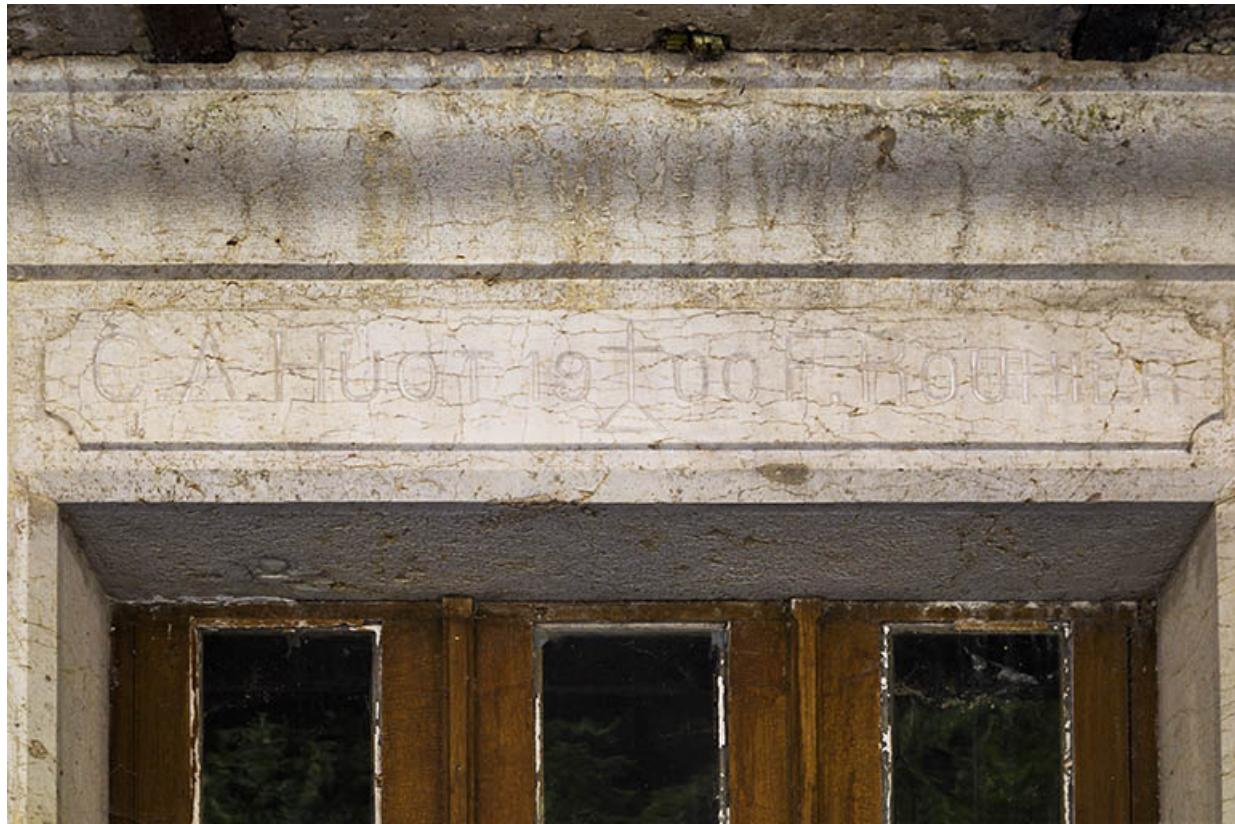
**Logement patronal de 1900, façade antérieure : linteau d'entrée daté.**

**Dates :** 1900 (porte la date)

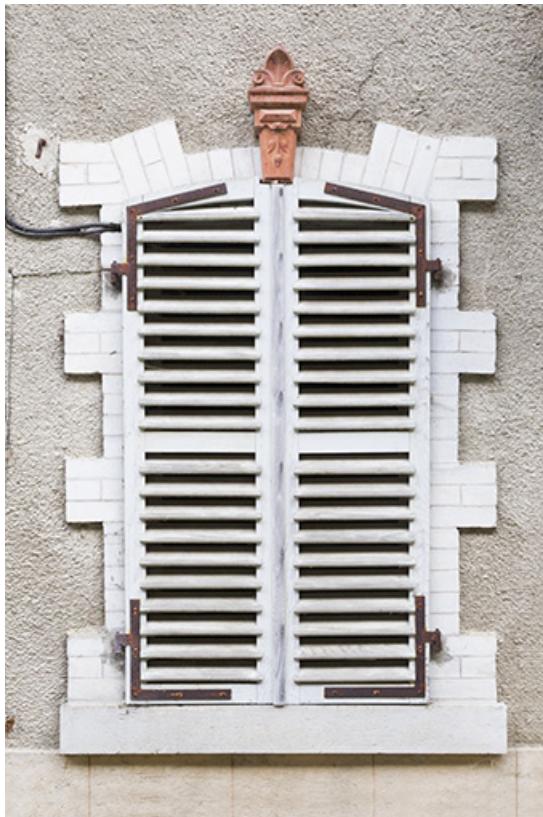
**Logement patronal de 1900, façade antérieure : une fenêtre.**

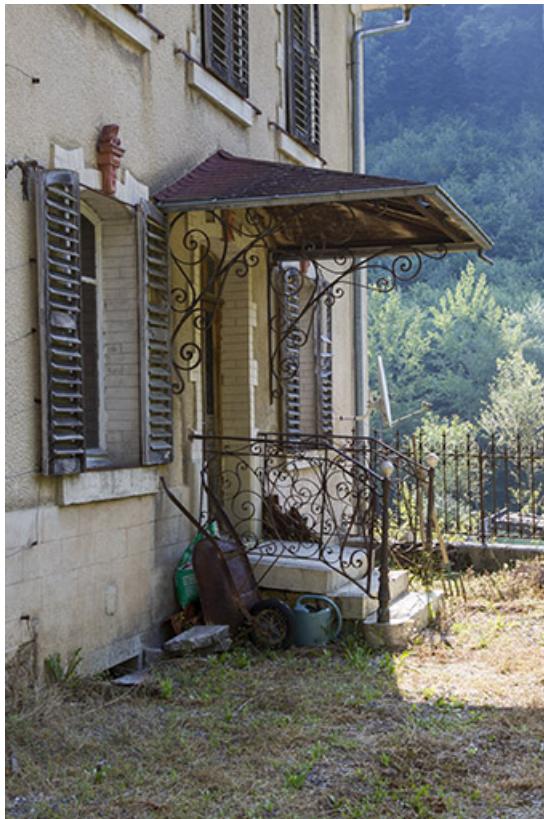
**Logement patronal de 1900, façade latérale droite : entrée et auvent.**

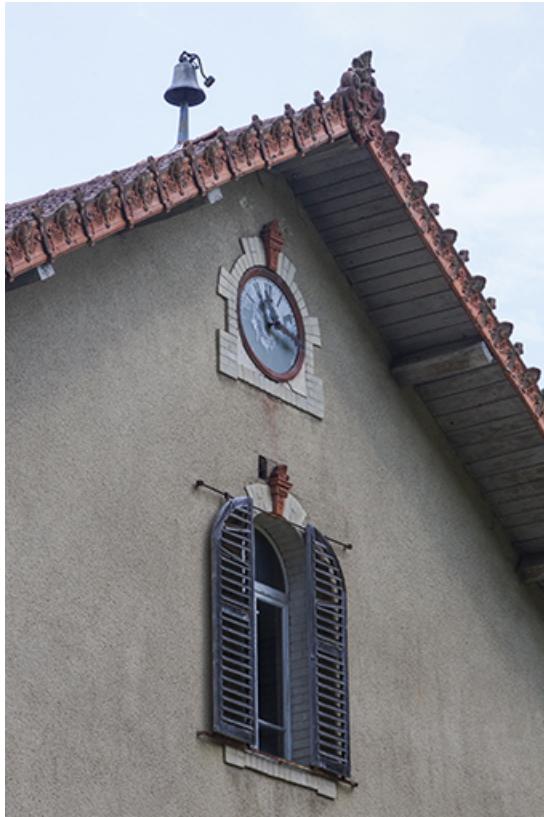
**Logement patronal de 1900, façade latérale droite : fenêtre, horloge et cloche.**  
25, Vaucluse, lieudit : le Moulin du Milieu

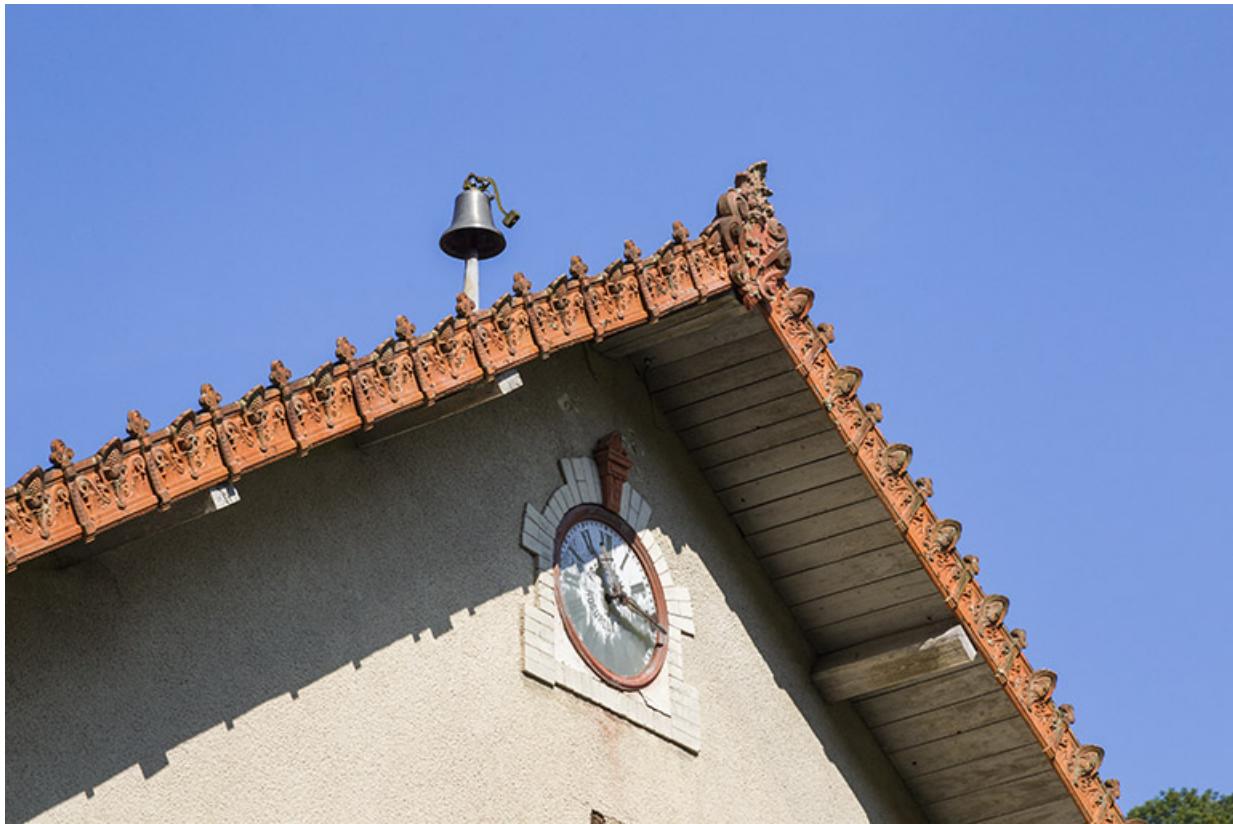
**Logement patronal de 1900, façade latérale droite : horloge et cloche.**

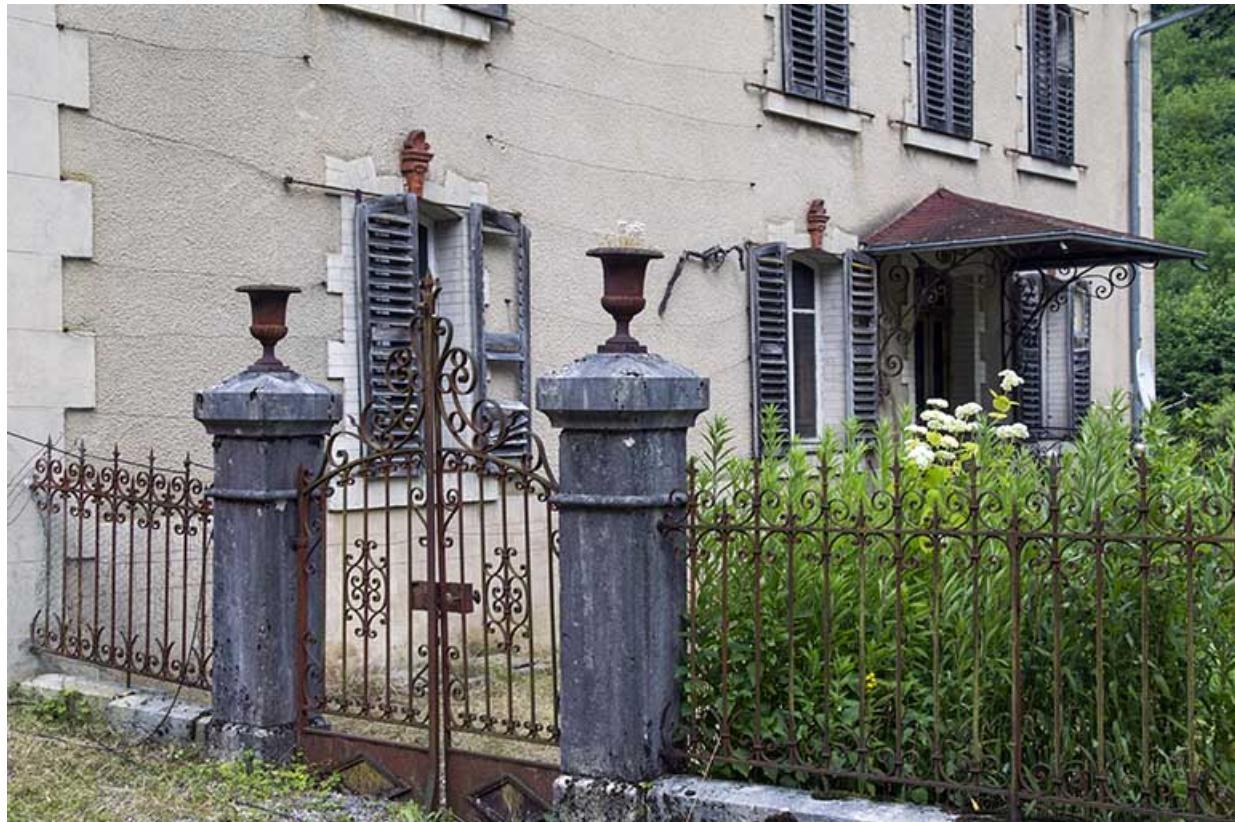
**Logement patronal de 1900, façade latérale droite : portail et grille de clôture.**

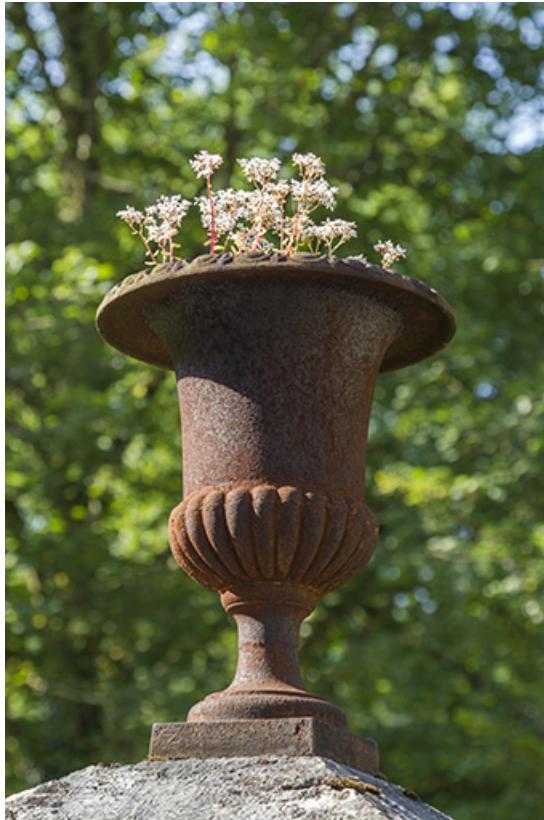
**Logement patronal de 1900, façade latérale droite : vase d'amortissement sur un pilier du portail.**  
25, Vaucluse, lieudit : le Moulin du Milieu

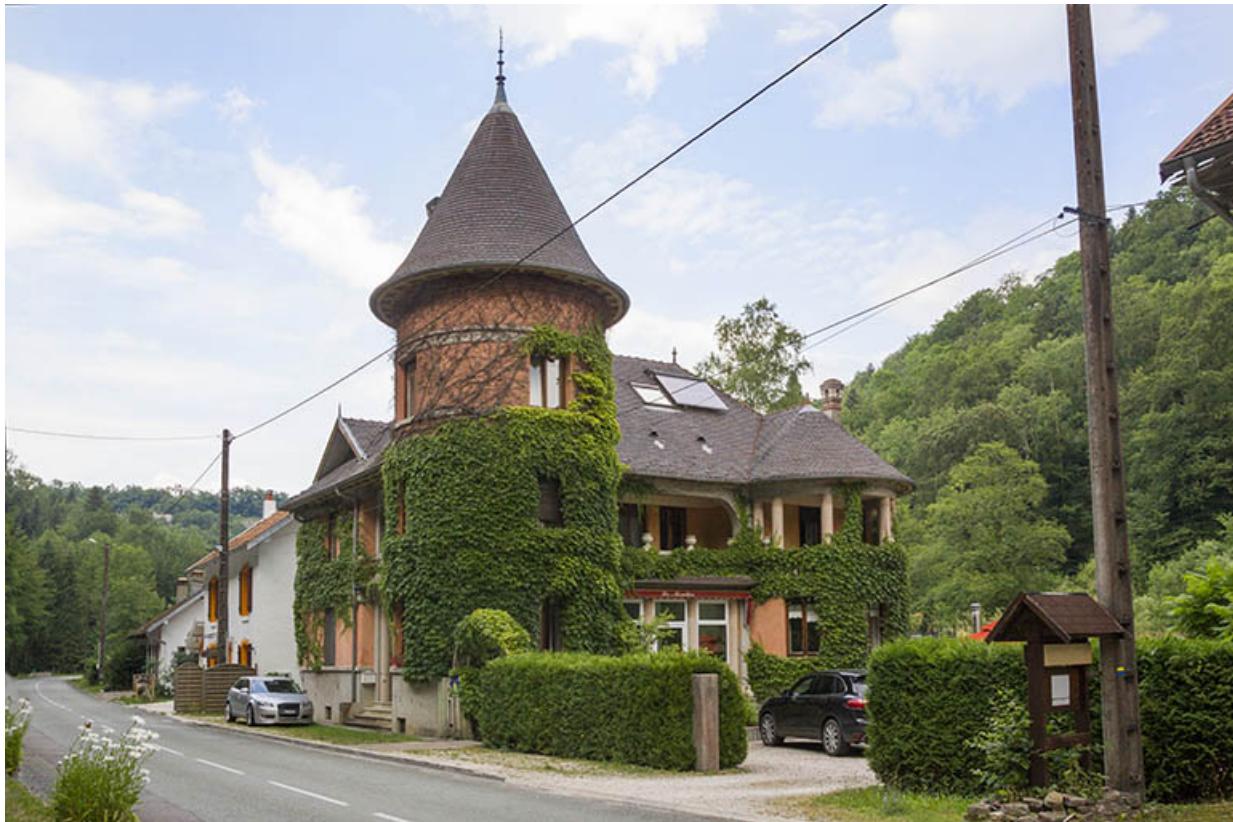
**Logement patronal de 1931 : façades antérieure et latérale droite.**

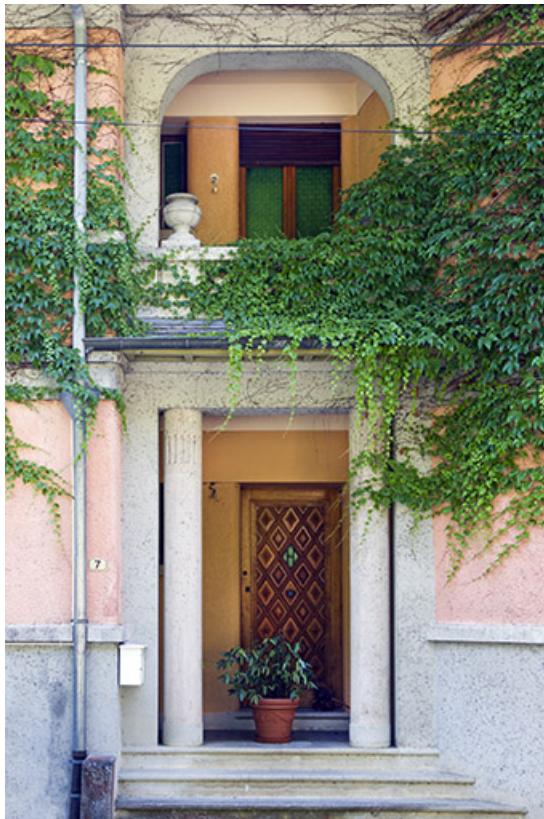
**Logement patronal de 1931, façade antérieure : entrée.**

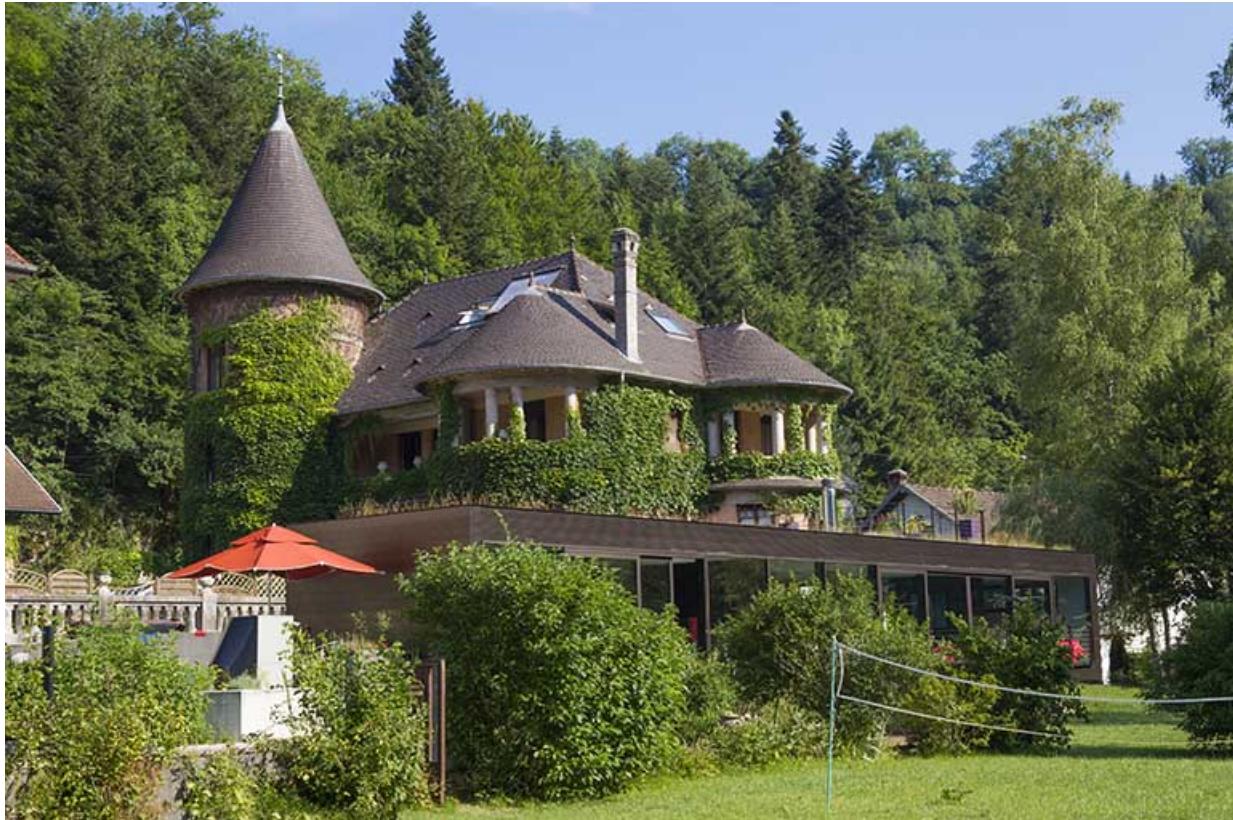
**Logement patronal de 1931 : façades postérieure et latérale droite.**

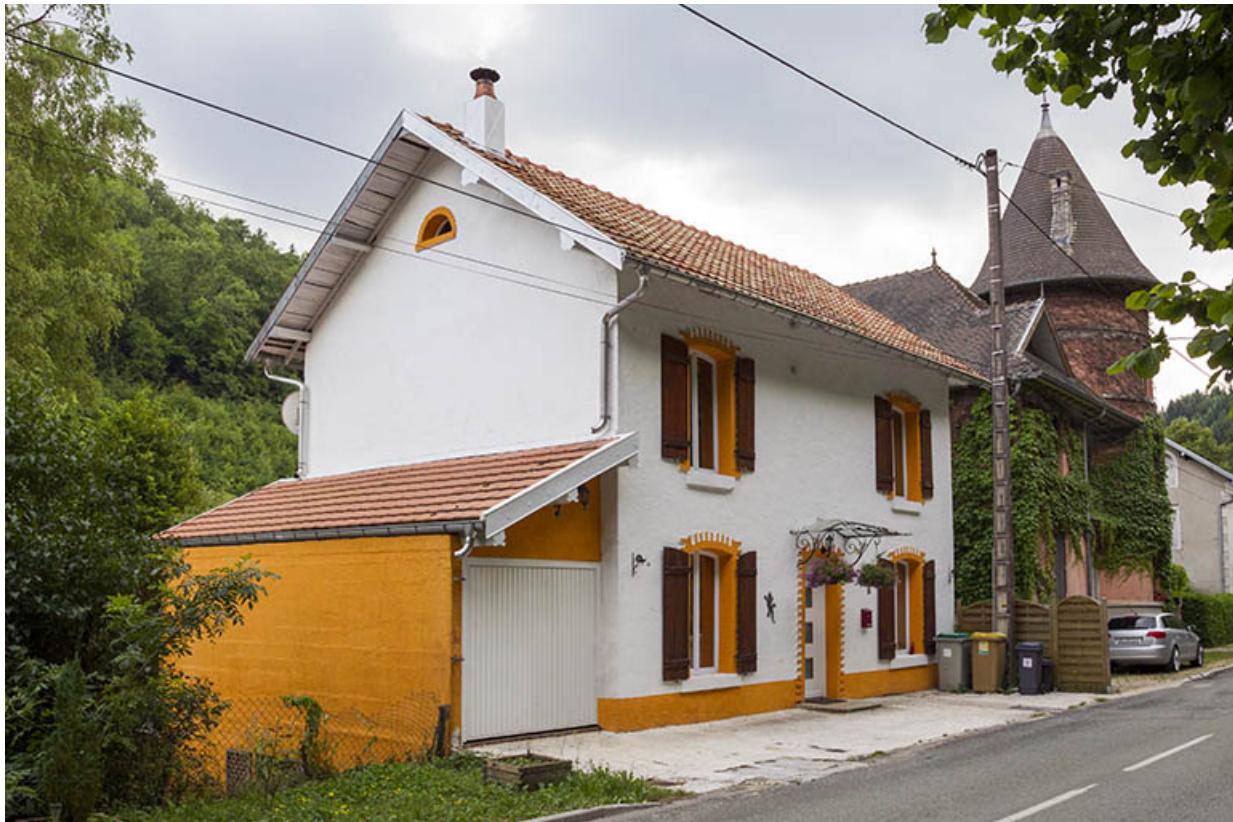
**Logement de contremaître : façade antérieure, de trois quarts gauche.**

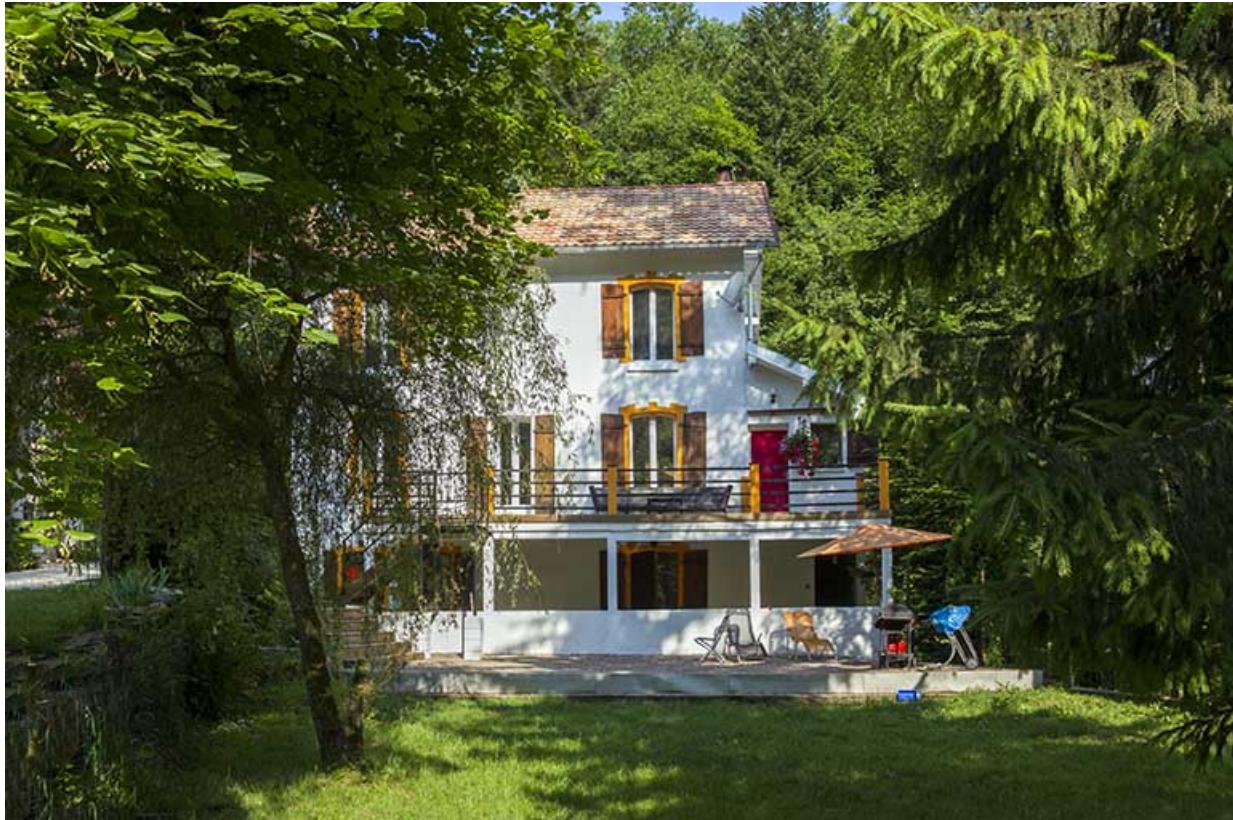
**Logement de contremaître : façade postérieure.**

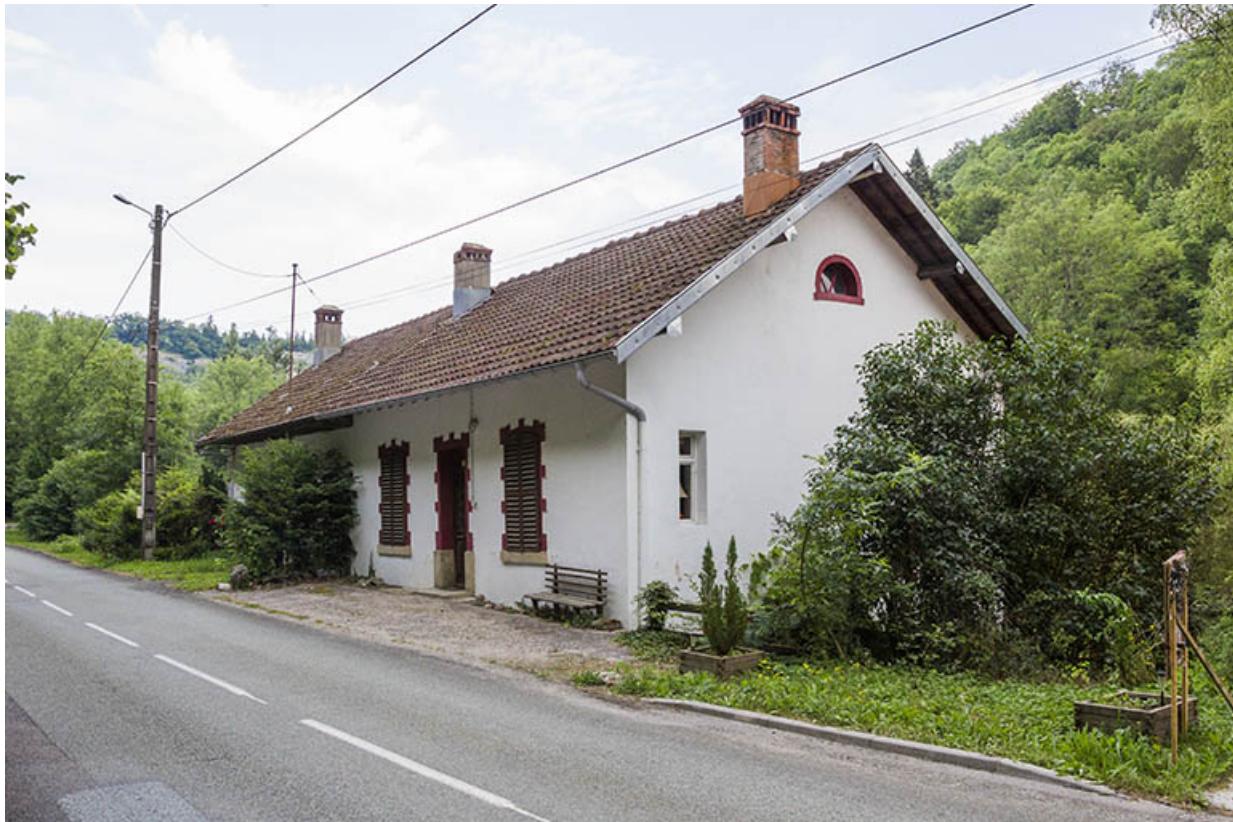
**Logements d'ouvriers : vue d'ensemble, depuis le sud-ouest. Logement sud au premier plan.**  
25, Vaucluse, lieudit : le Moulin du Milieu

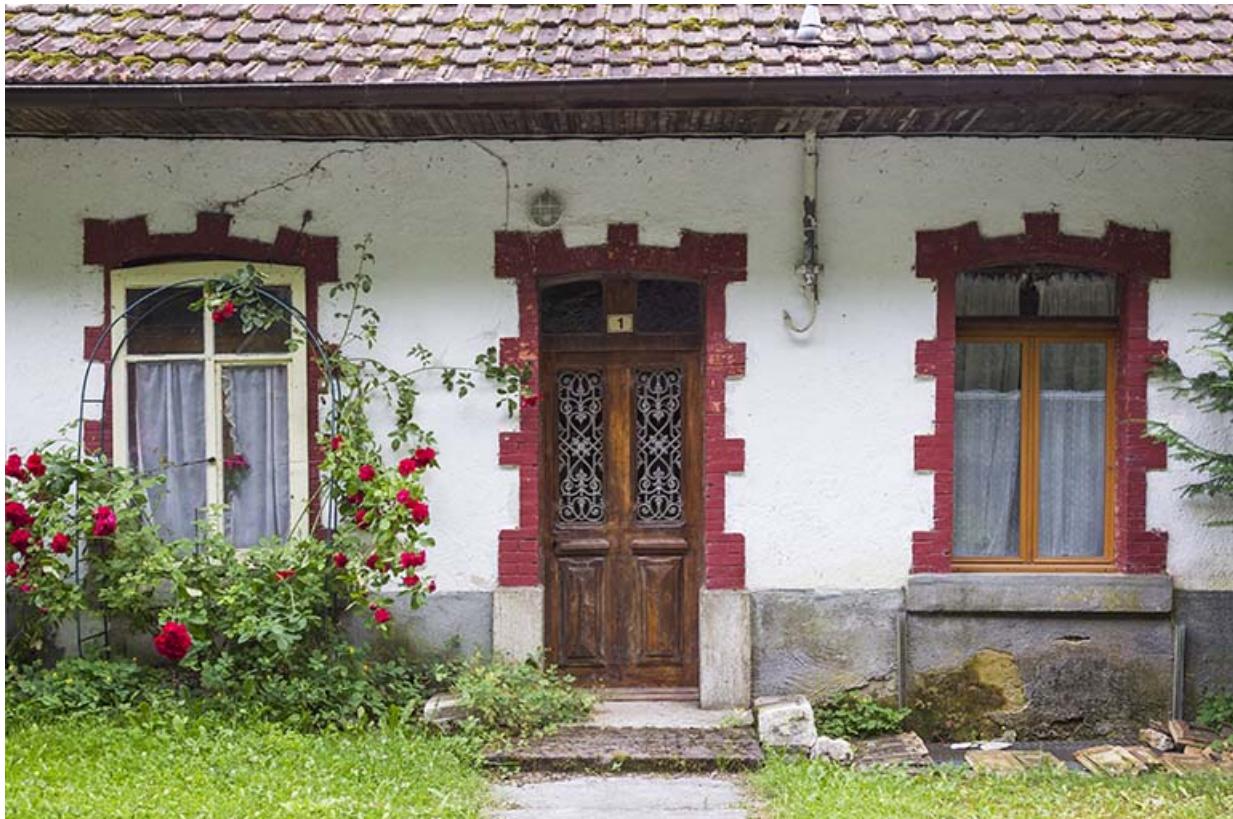
**Logements d'ouvriers : façade antérieure du logement nord.**

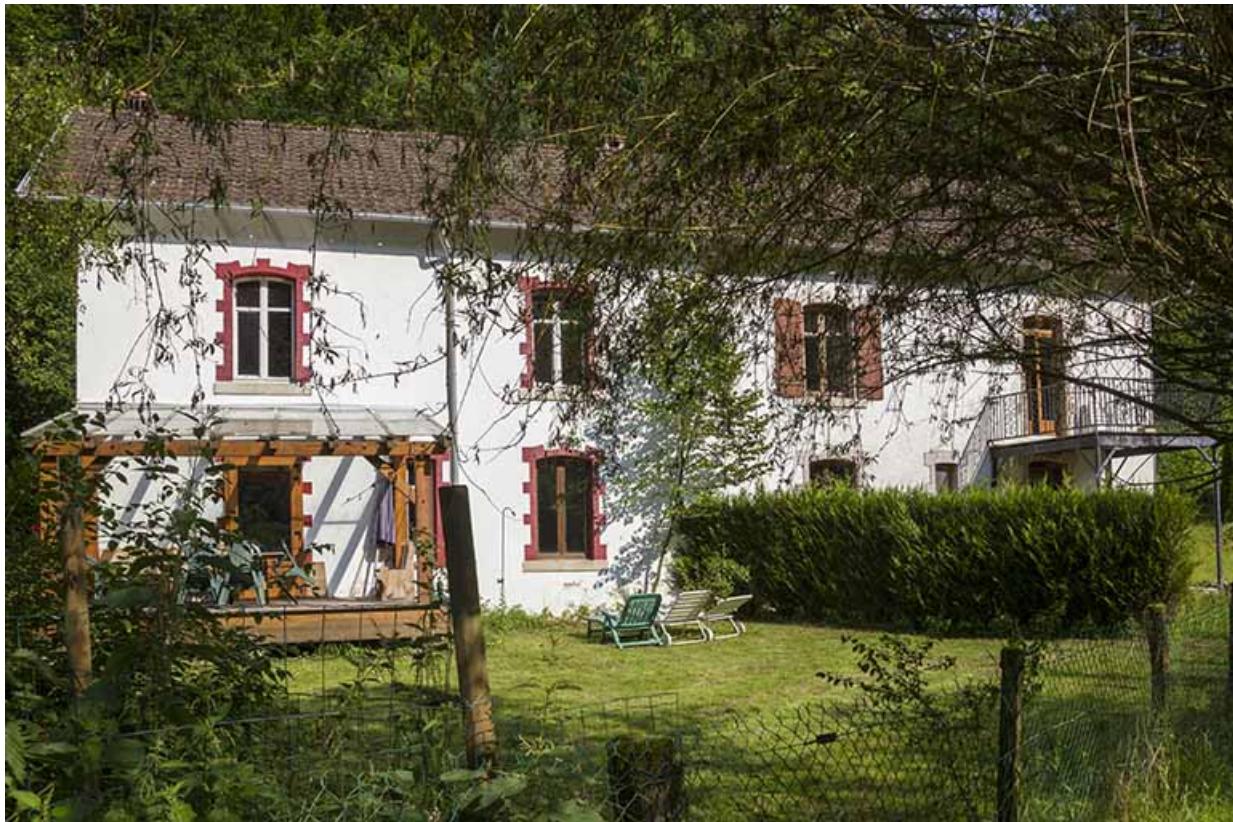
**Logements d'ouvriers : façade postérieure.**

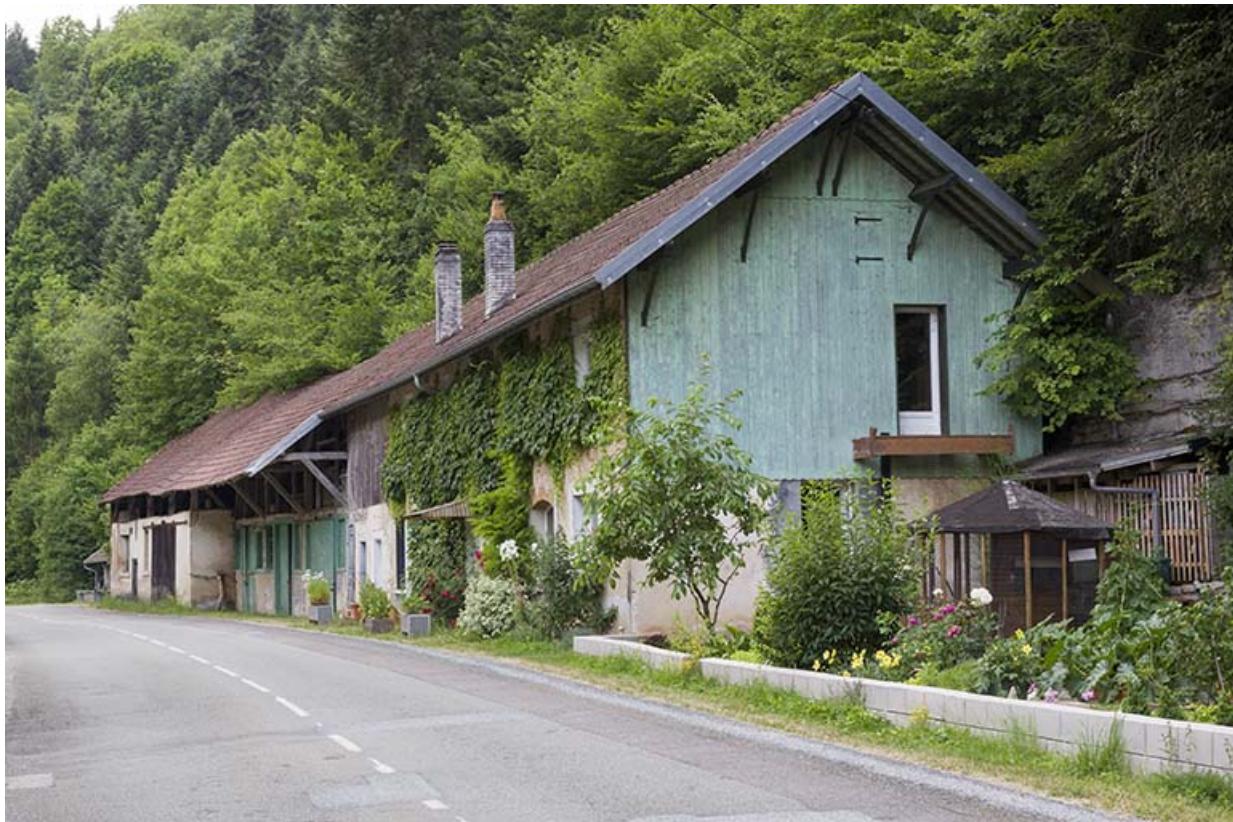
**Logements d'ouvriers, écuries et remises, depuis le nord.**

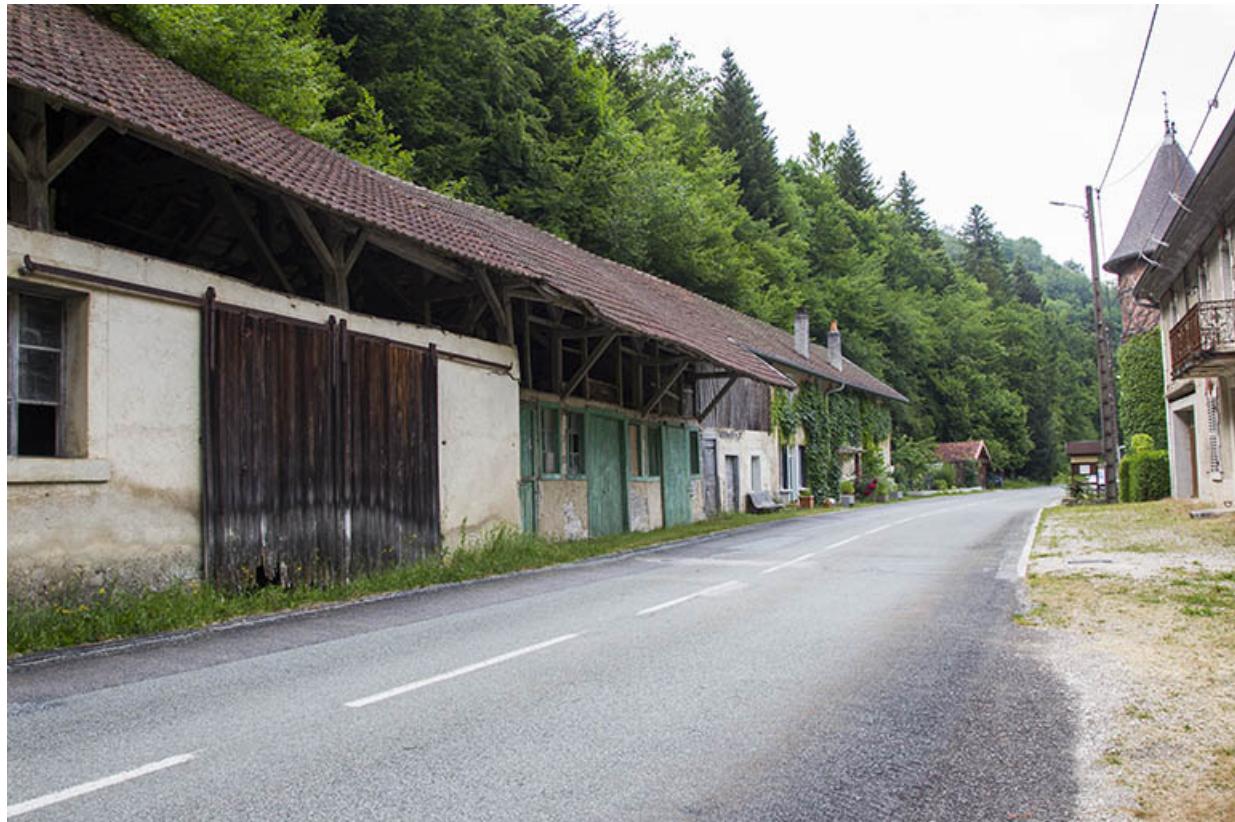
**Logements d'ouvriers, écuries et remises, depuis le sud.**

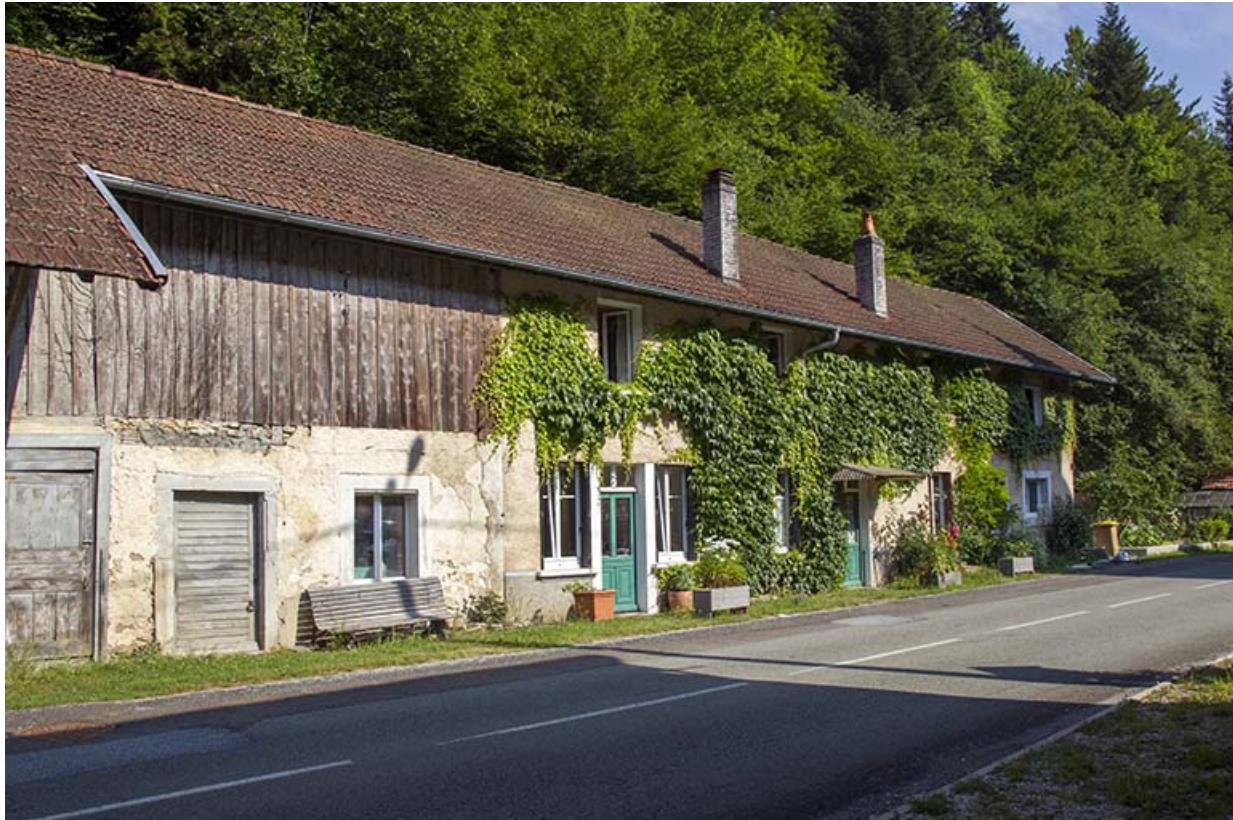
**Logements d'ouvriers et écuries.**
