FROMAGERIE DE PASSONFONTAINE

Bourgogne-Franche-Comté, Doubs
Passonfontaine
rue du Lion

Dossier IA25001352 réalisé en 2014 revu en
2015

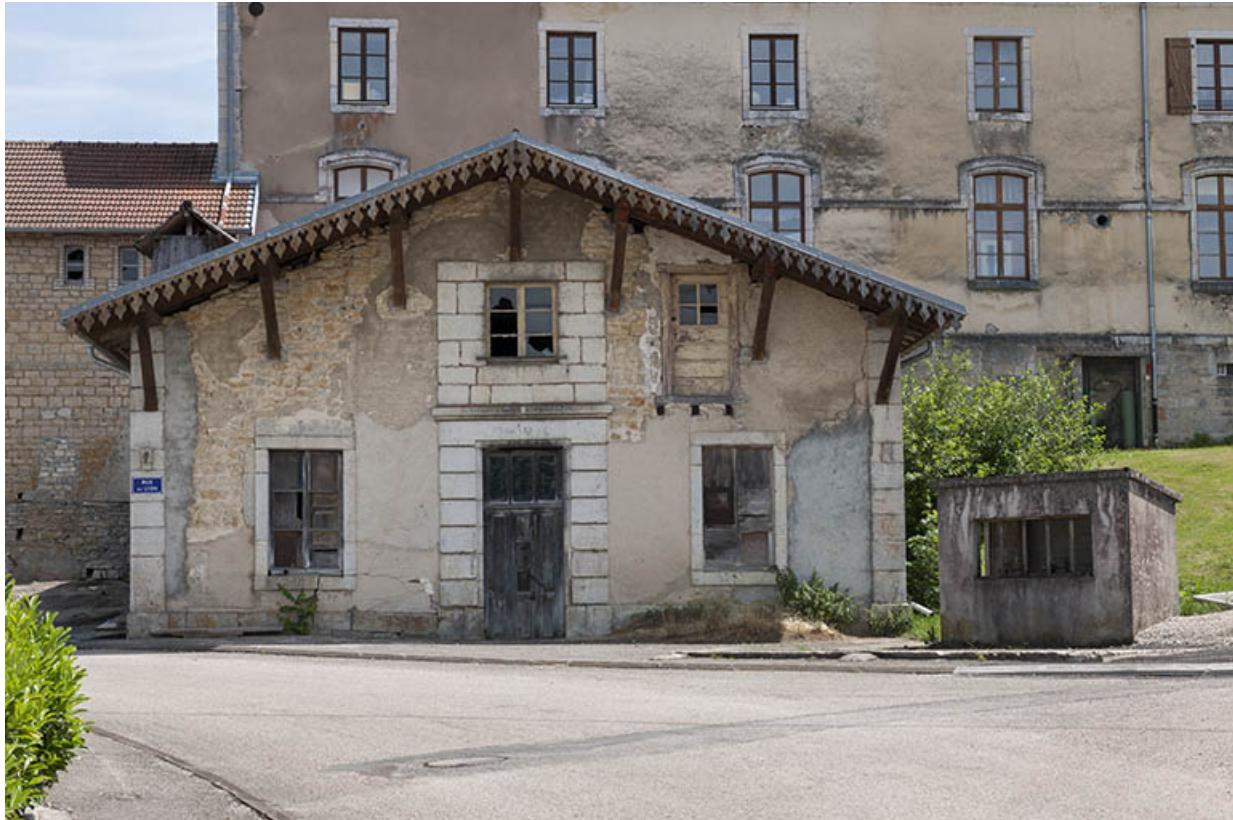
N° de l'illustration : 20152501462NUC4A

Façade nord.

Construit en rez-de-chaussée, le bâtiment est en moellon de calcaire enduit, à l'exception de la travée centrale du pignon nord, bâtie en pierre de taille, où un petit logement en surcroît a été aménagé. Le linteau de la porte est gravé de l'inscription FROMAGERIE. Originellement couvert en tuile, le toit à longs pans est aujourd'hui protégé par de la tôle. Le rampant du toit de la façade nord est orné, ainsi que le prévoyait le projet initial, de lambrequins en bois découpé.
