MAISON ET ATELIER D'HORLOGERIE PUIS DE POLISSAGE PERROT

Bourgogne-Franche-Comté, Doubs
Maïche
22 rue de Saint-Hippolyte

Dossier IA25001359 réalisé en
2015

Auteur(s) : Laurent Poupard

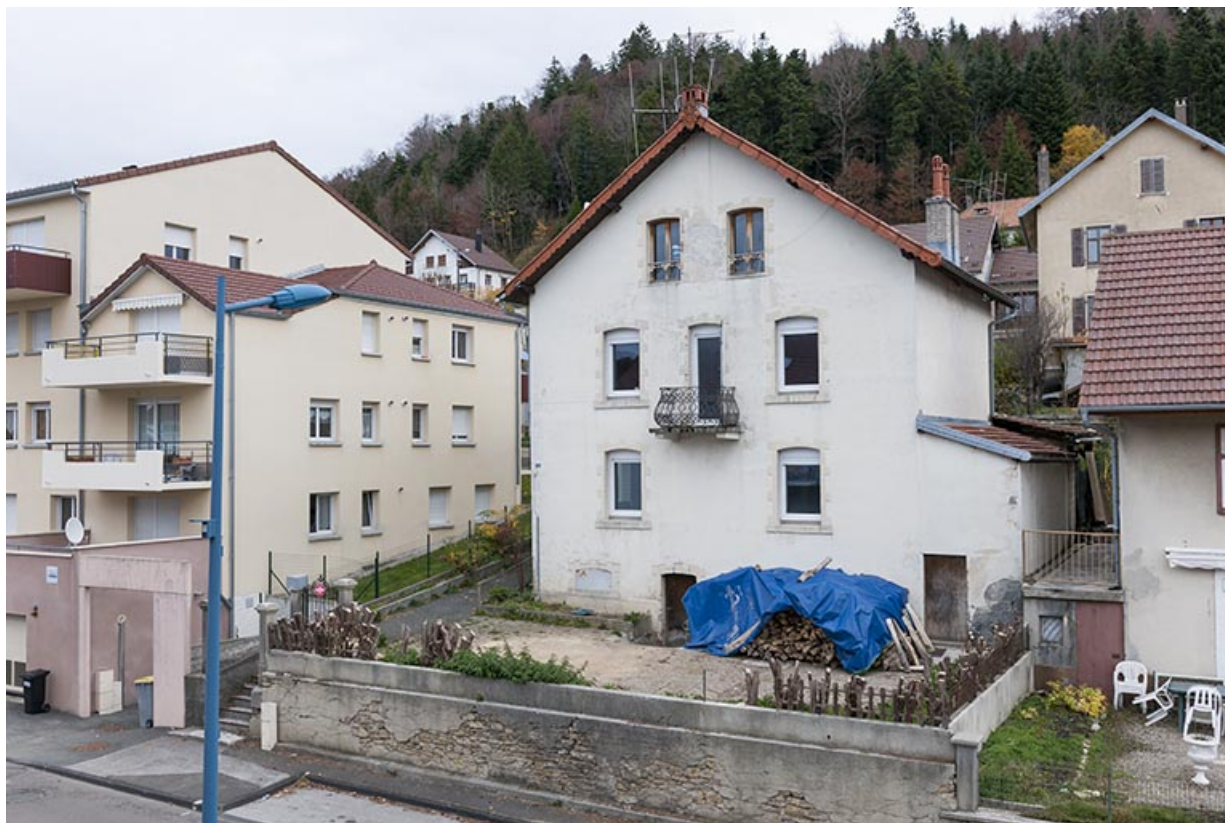
N° de l'illustration : 20152502143NUC4A

Logement : façade antérieure, de trois quarts droite.

Les bâtiments ont des murs en moellons calcaires enduits et sont coiffés de toits à longs pans et pignons couverts, avec tuiles mécaniques. La maison compte un étage de soubassement, un rez-de-chaussée surélevé, un étage carré et un étage en surcroît ; l'atelier a un étage de soubassement, un rez-de-chaussée surélevé et un étage de comble. Ces étages sont desservis par des escaliers dans-oeuvre ; les baies sont en arc segmentaire avec encadrement en briques, l'usine présentant aussi des fenêtres d'atelier. L'extension sur le côté sud et celle à l'est (arrière) sont en appentis, la dernière en pan de bois. Des escaliers isolés permettent de passer de la rue de Saint-Hippolyte au chemin de la Pépinière.
