MAISON ET ATELIER D'HORLOGERIE PUIS DE POLISSAGE PERROT

Bourgogne-Franche-Comté, Doubs
Maïche
22 rue de Saint-Hippolyte

Dossier IA25001359 réalisé en
2015

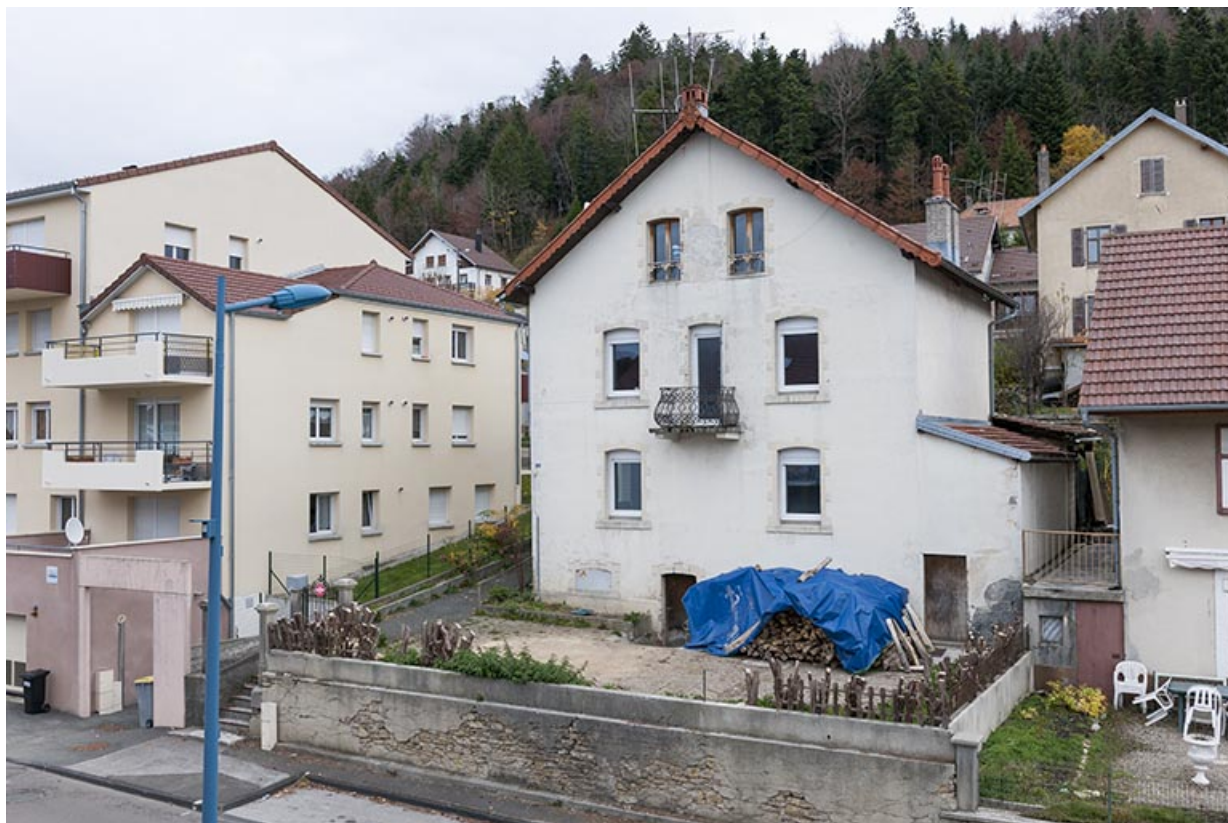
N° de l'illustration : 20152502143NUC4A

Logement : façade antérieure, de trois quarts droite.

Les bâtiments ont des murs en moellons calcaires enduits et sont coiffés de toits à longs pans et pignons couverts, avec tuiles mécaniques. La maison compte un étage de soubassement, un rez-de-chaussée surélevé, un étage carré et un étage en surcroît ; l'atelier a un étage de soubassement, un rez-de-chaussée surélevé et un étage de comble. Ces étages sont desservis par des escaliers dans-oeuvre ; les baies sont en arc segmentaire avec encadrement en briques, l'usine présentant aussi des fenêtres d'atelier. L'extension sur le côté sud et celle à l'est (arrière) sont en appentis, la dernière en pan de bois. Des escaliers isolés permettent de passer de la rue de Saint-Hippolyte au chemin de la Pépinière.

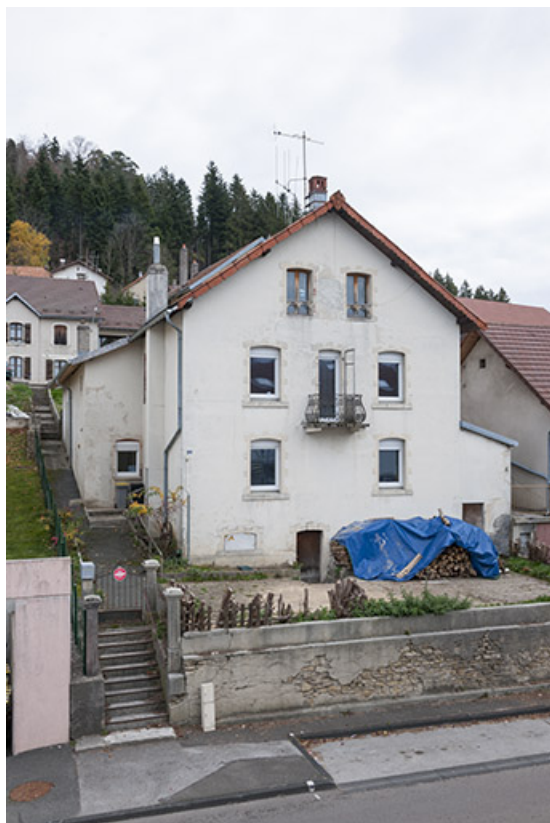
N° de l'illustration : 20152502144NUC4A

Logement : façade antérieure, de trois quarts gauche.
25, Maîche, 22 rue de Saint-Hippolyte

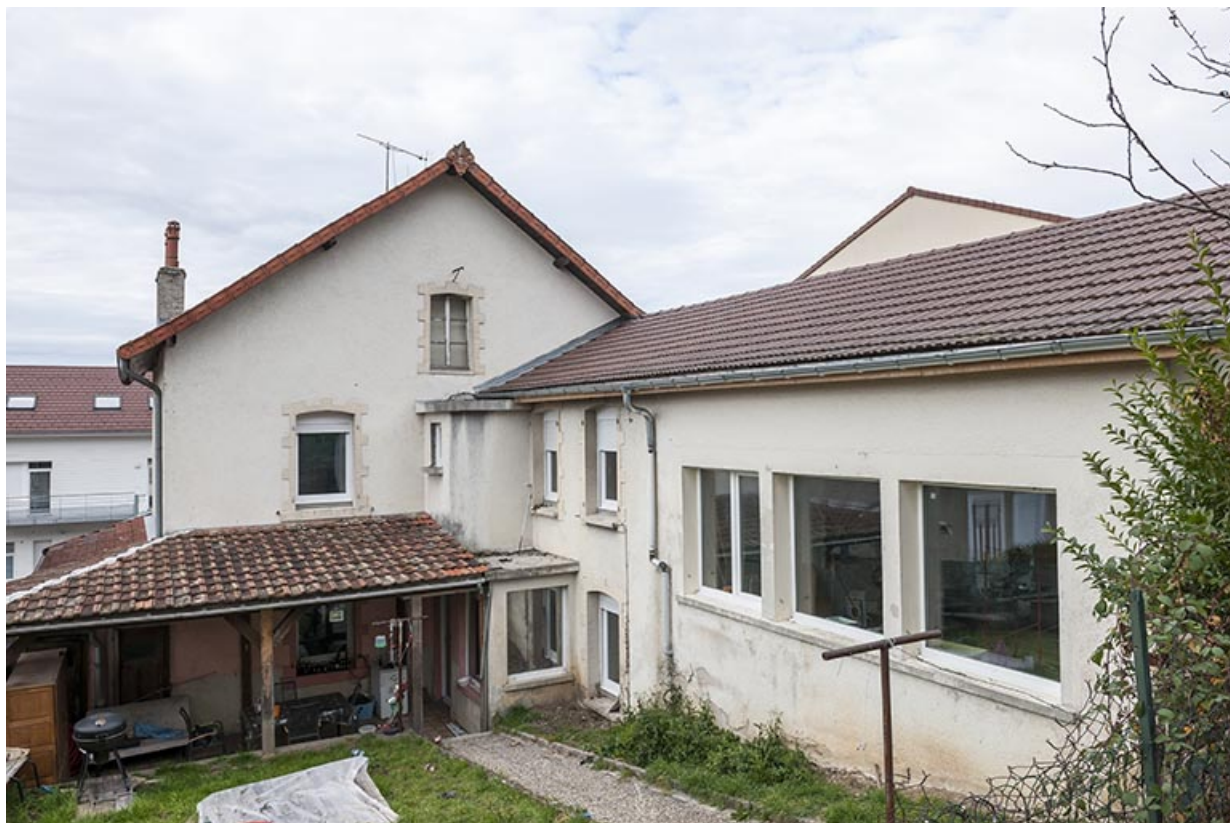
N° de l'illustration : 20152502146NUC4A

Logement (façade postérieure) et atelier.

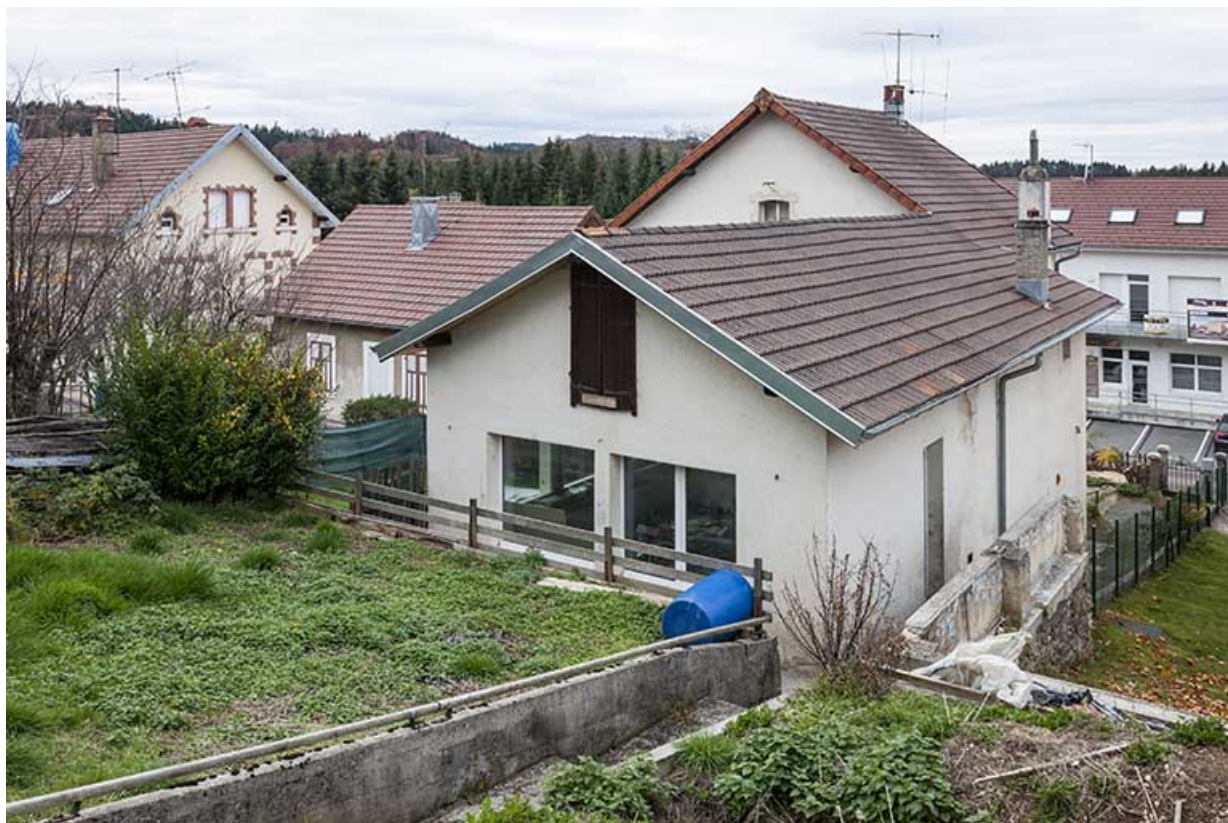
N° de l'illustration : 20152502145NUC4A

Atelier, depuis l'est.
