## FERME, PUIS MAGASIN DE COMMERCE ET ATELIER D'HORLOGERIE DE BERNARD MOUGIN

Bourgogne-Franche-Comté, Doubs  
Maîche  
17 et 19 rue Montalembert, 3 rue du Belvédère

Dossier IA25001403 réalisé en 2013 revu en 2015

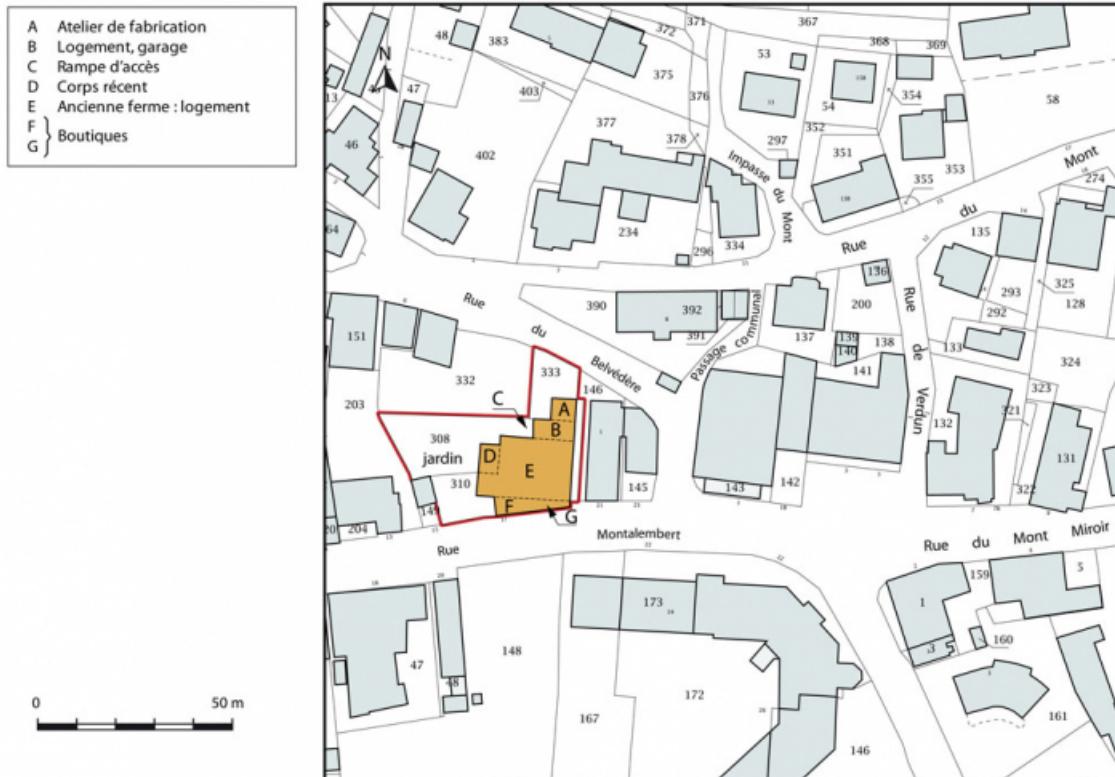
N° de l'illustration : 20152502342NUDA

**Plan-masse et de situation. Extrait du plan cadastral, 2015, section AB.**

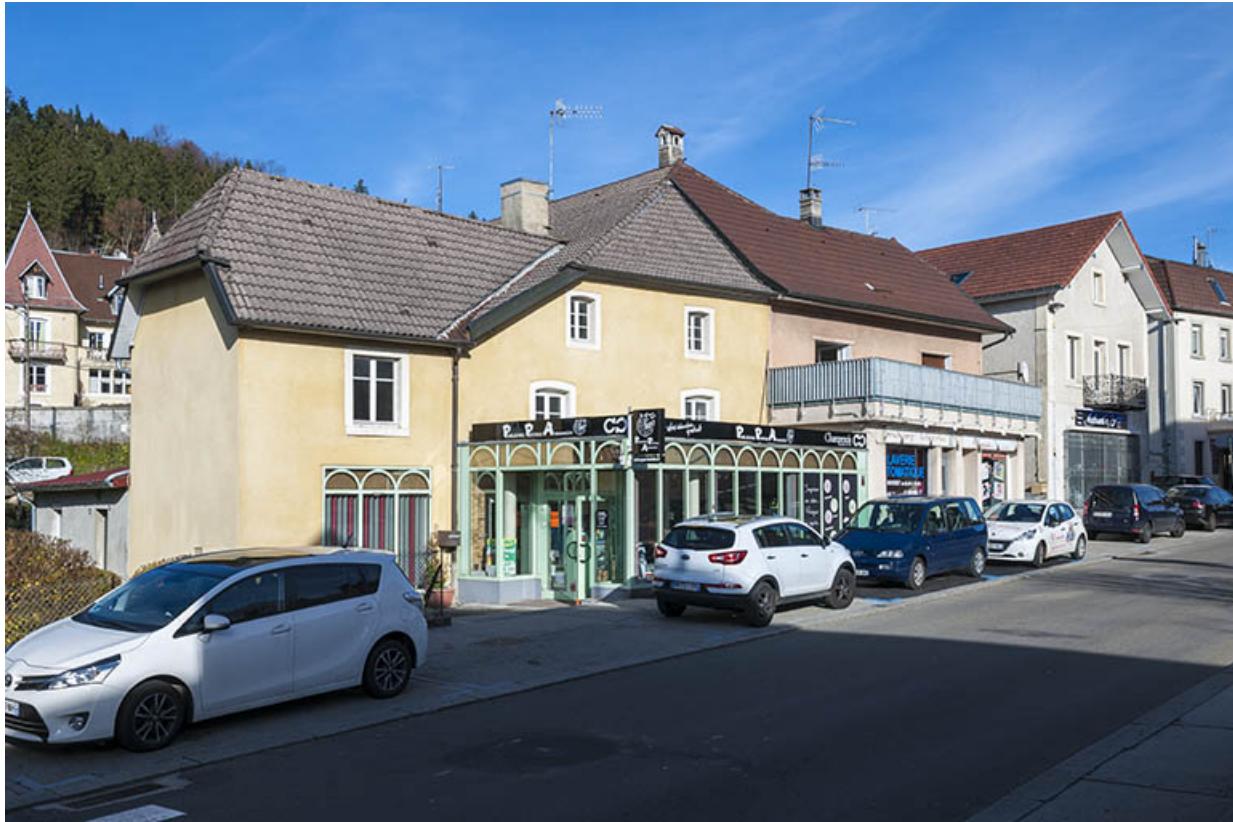
N° de l'illustration : 20152502262NUC4A

**Vue d'ensemble, depuis le sud-ouest (façade antérieure).**

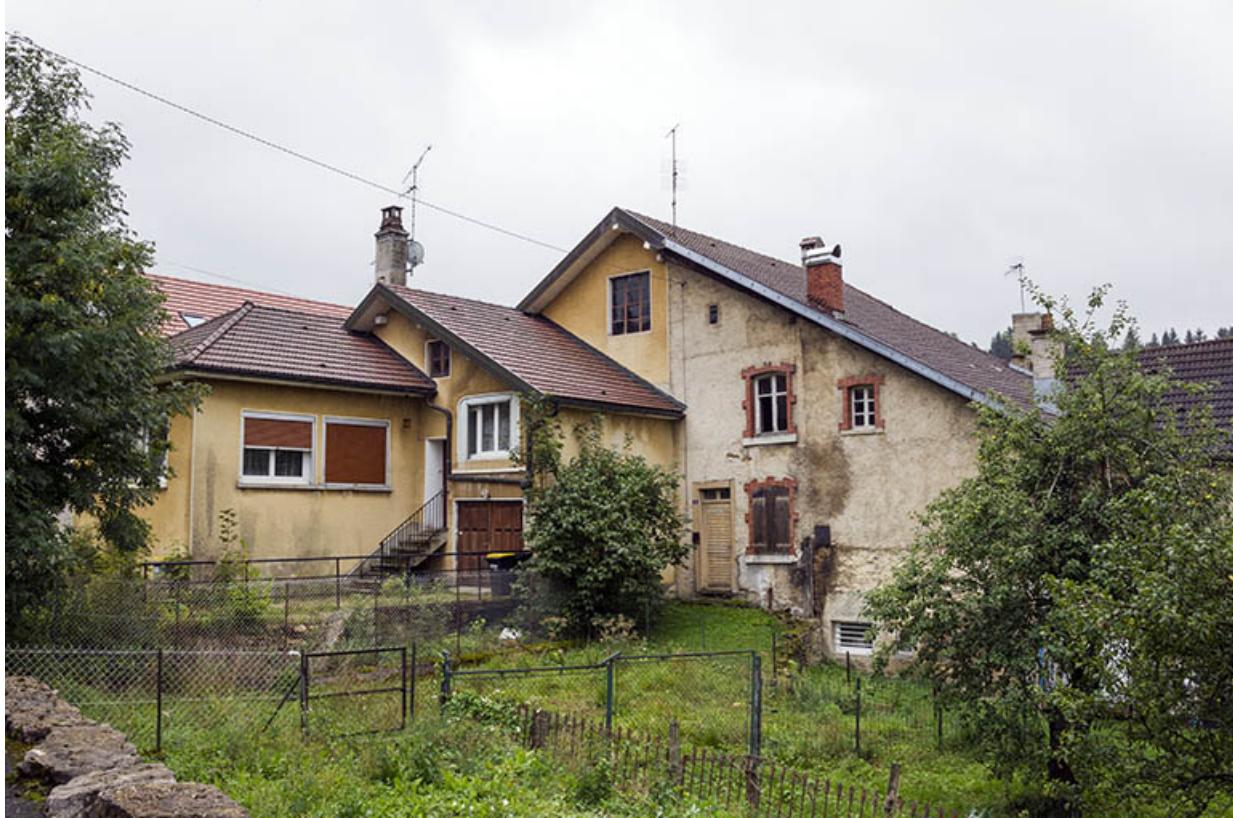
N° de l'illustration : 20132501885NUC2A

**Vue d'ensemble, depuis le nord-ouest (façade postérieure).**

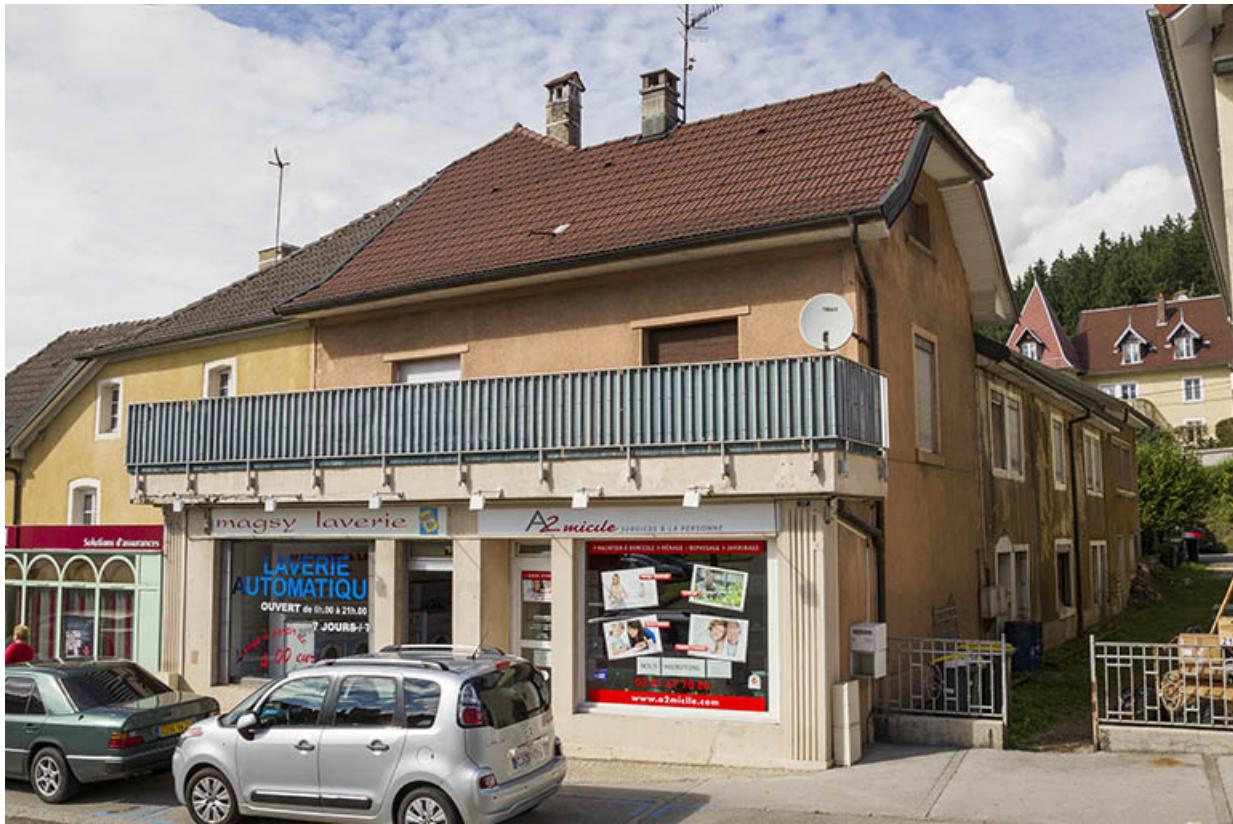
N° de l'illustration : 20132501886NUC2A

**Partie au 19 rue Montalembert : façades antérieure et latérale droite (orientale).**

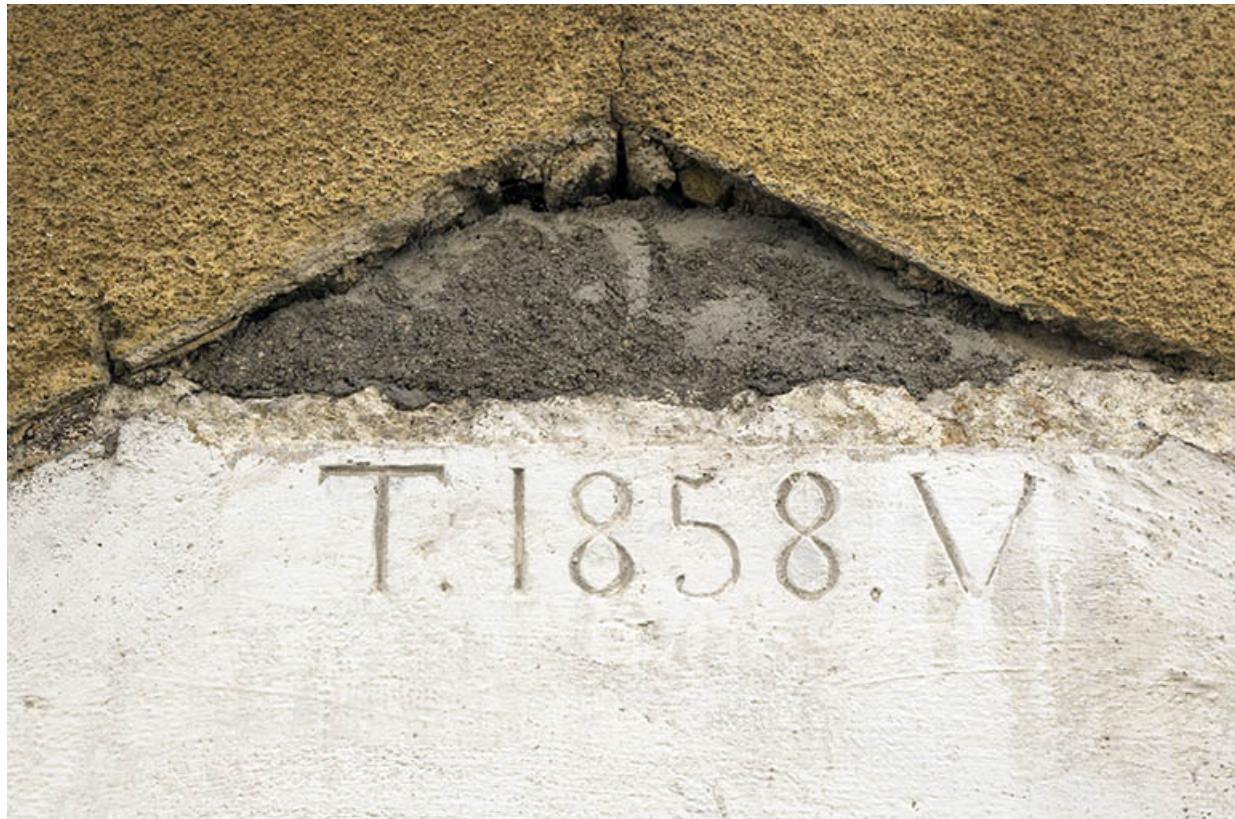
N° de l'illustration : 20132501887NUC2A

**Partie au 19 rue Montalembert, façade latérale droite (orientale) : linteau daté.**  
25, Maîche, 17 et 19 rue Montalembert

La ferme est bâtie après la confection du cadastre napoléonien en 1811, vraisemblablement en 1858 (millésime porté, avec les initiales T et V, sur le linteau de l'entrée de sa façade orientale). Elle est agrandie à plusieurs reprises, essentiellement au 20e siècle : corps de bâtiment au nord prolongé par l'atelier du 3 rue du Belvédère (avant 1937 ?), boutiques en façade, extension occidentale. Divisée entre divers particuliers, elle accueille au milieu de ce siècle l'atelier d'horlogerie de Bernard Mougin père (1905-1962). Ce dernier avait au 23 rue Montalembert (2015 AB 145) son magasin d'horlogerie, bijouterie et orfèvrerie, dans lequel il réparait des montres. Il le transfère en 1942 dans la partie orientale (au n° 19, à droite) : la boutique donne sur la rue Montalembert et se poursuit par l'appartement, prolongé au nord par le corps du 3 rue du Belvédère dans lequel Mougin ouvre en 1943-1944 un atelier de fabrication de montres. L'établissement se développe (il emploiera de 7 à 10 personnes) et exporte du 1er juillet 1949 au 30 juin 1950 6 543 montres (des calibres 5 1/4 à 10 1/2 lignes), sous les marques Amélior, Tavie et Vici. Bernard Mougin fils (1931-1994), qui succède à son père dans les années 1950, transfère l'atelier en 1955 ou 1956 dans l'autre partie de la ferme (au n° 17) puis au 5 rue du Général de Gaulle (2015 AK 210) vers 1961 : associé avec son beau-frère André Gache (qui reprend la librairie existante au rez-de-chaussée de cet immeuble), il y ouvre une boutique d'horlogerie bijouterie et dispose à l'étage d'un atelier de rhabillage, où il travaille seul. A partir de 1962-1963, l'atelier de la rue du Belvédère est brièvement loué par la fabrique de montres Relliac, qui y emploie une dizaine de personnes en sus de celles travaillant dans son établissement du 12 rue Sainte-Anne, avant de regrouper en 1965-1966 ses activités dans l'ancienne usine Rotschi, rue du Mont. Le bâtiment abrite actuellement des logements et des boutiques (une laverie automatique, un service d'aide à la personne et un cabinet d'assurances).

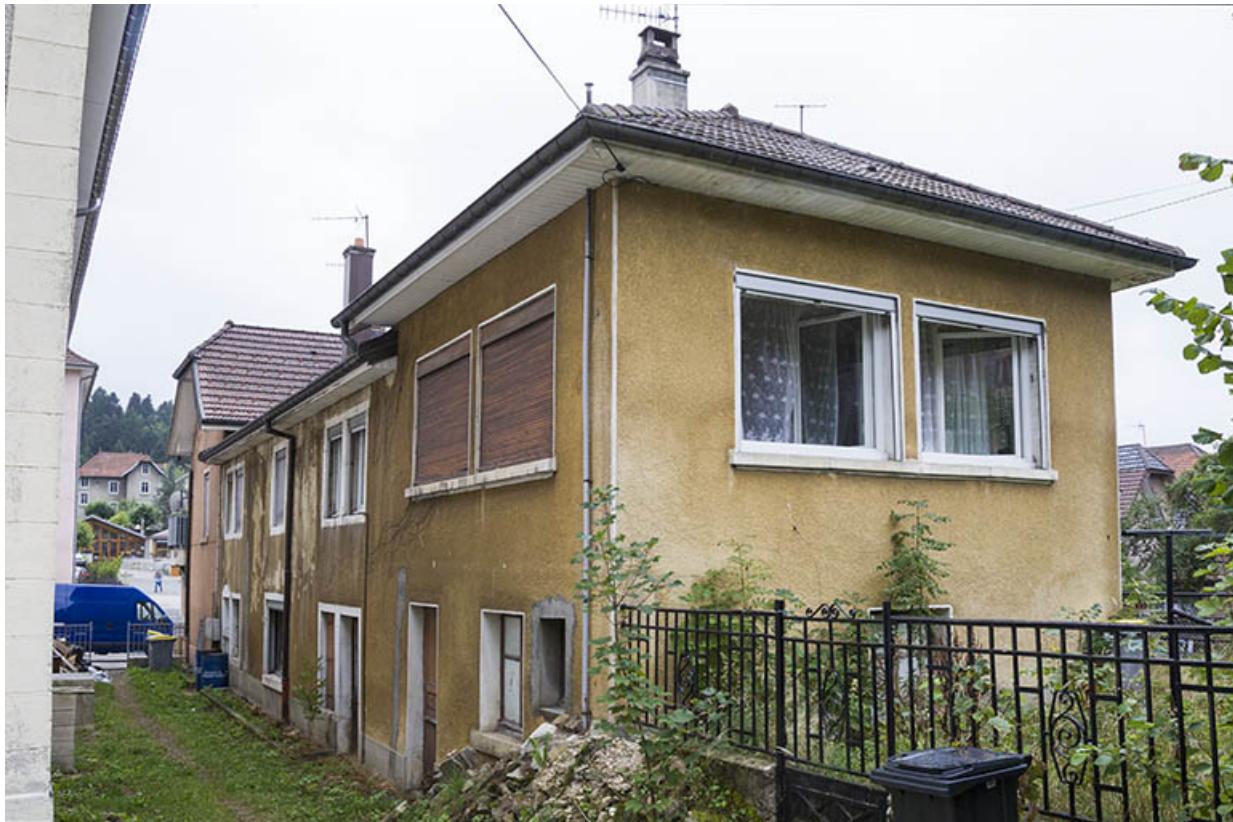
N° de l'illustration : 20132501883NUC2A

**Atelier au 3 rue du Bélvédère et façade orientale.**

Les corps de bâtiments ont des murs en moellons calcaires enduits, à l'exception de la boutique du n° 19 et de l'extension récente qui sont en parpaings de béton enduits, et de la boutique du n° 17 (vêranda en pan de métal). Ils sont coiffés de toits à longs pans et demi-croupes (pignon couvert pour le corps intermédiaire au nord), à couverture de tuile mécanique (l'extension récente est en appentis avec toiture en acier, la boutique du n° 19 a une terrasse en béton). L'ancienne ferme comporte sous-sol, étage carré, étage en surcroît et étage de comble ; l'atelier a un étage de soubassement et un rez-de-chaussée surélevé. Les dessentes sont assurées par des escaliers dans-œuvre ; l'étage carré du corps intermédiaire et celui de la ferme sont directement accessibles depuis l'extérieur, le premier par un escalier droit en béton, le second par une rampe d'accès (levée de grange). La façade orientale est percée de fenêtres horlogères, au rez-de-chaussée et à l'étage, tandis que l'atelier est éclairé par des fenêtres d'atelier.

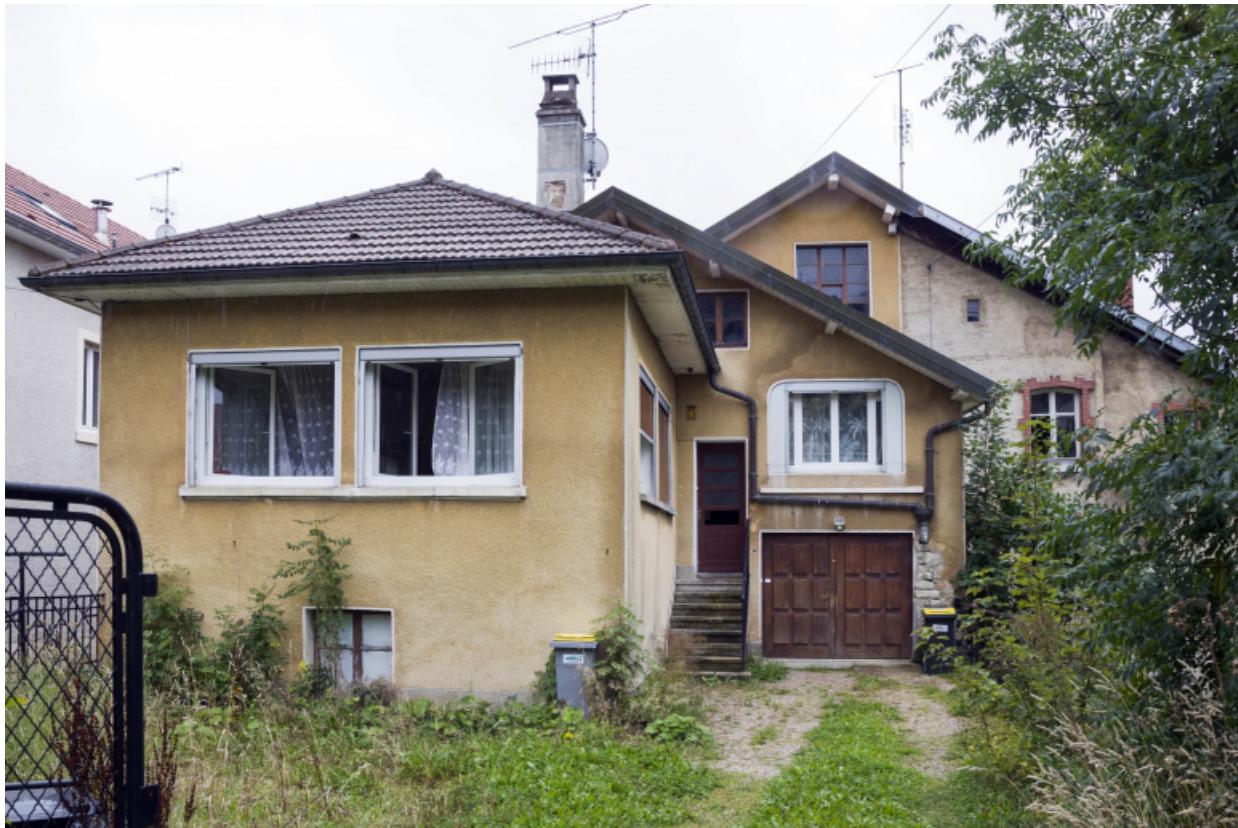
N° de l'illustration : 20132501884NUC2A

**Atelier au 3 rue du Bélvédère et corps intermédiaire.**
