## FERME, PUIS MAGASIN DE COMMERCE ET ATELIER D'HORLOGERIE DE BERNARD MOUGIN

Bourgogne-Franche-Comté, Doubs  
Maîche  
17 et 19 rue Montalembert, 3 rue du Belvédère

Dossier IA25001403 réalisé en 2013 revu en  
2015

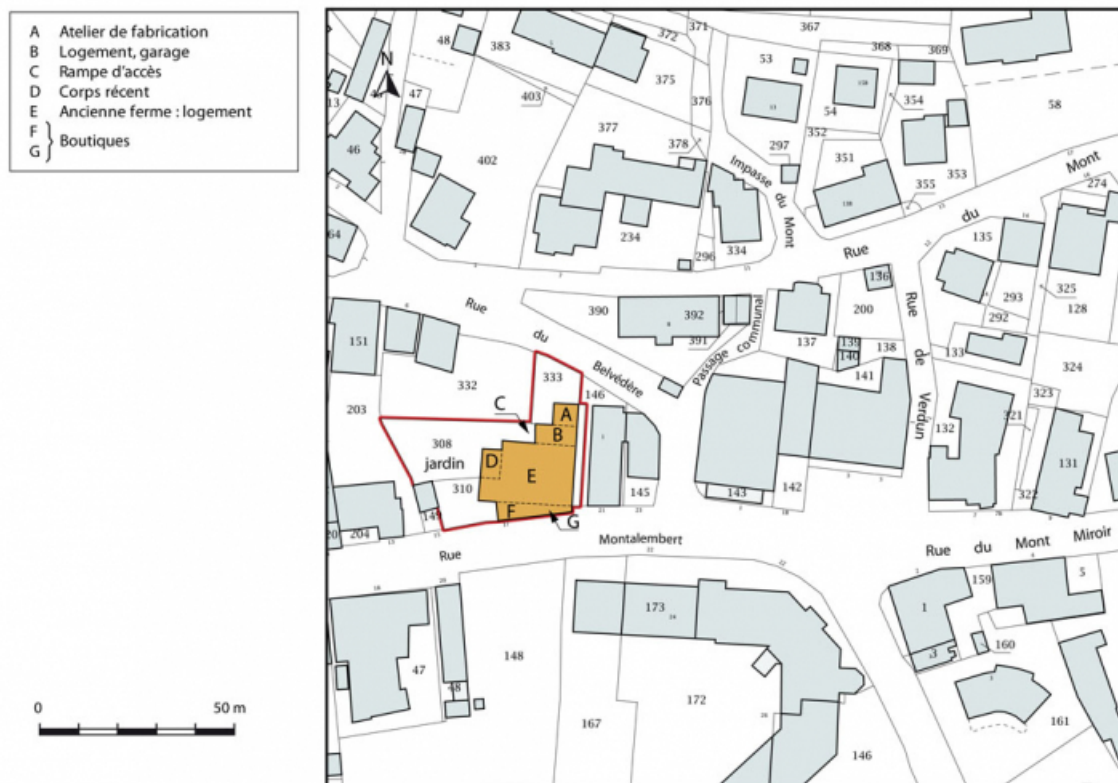
N° de l'illustration : 20152502342NUDA

**Plan-masse et de situation. Extrait du plan cadastral, 2015, section AB.**  
25, Maïche, 17 et 19 rue Montalembert

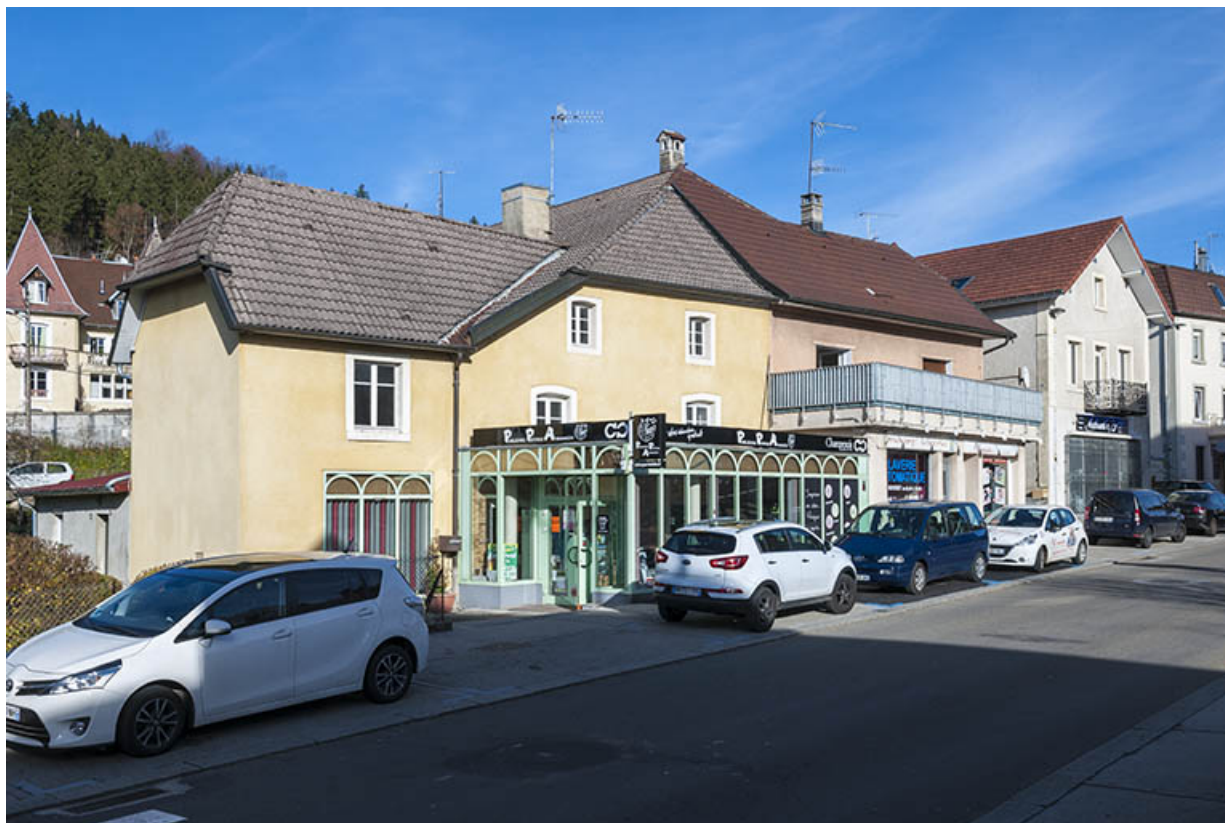
N° de l'illustration : 20152502262NUC4A

**Vue d'ensemble, depuis le sud-ouest (façade antérieure).**  
25, Maîche, 17 et 19 rue Montalembert

Les corps de bâtiments ont des murs en moellons calcaires enduits, à l'exception de la boutique du n° 19 et de l'extension récente qui sont en parpaings de béton enduits, et de la boutique du n° 17 (véranda en pan de métal). Ils sont coiffés de toits à longs pans et demi-croupes (pignon couvert pour le corps intermédiaire au nord), à couverture de tuile mécanique (l'extension récente est en appentis avec toiture en acier, la boutique du n° 19 a une terrasse en béton). L'ancienne ferme comporte sous-sol, étage carré, étage en surcroît et étage de comble ; l'atelier a un étage de soubassement et un rez-de-chaussée surélevé. Les dessertes sont assurées par des escaliers dans-oeuvre ; l'étage carré du corps intermédiaire et celui de la ferme sont directement accessibles depuis l'extérieur, le premier par un escalier droit en béton, le second par une rampe d'accès (levée de grange). La façade orientale est percée de fenêtres horlogères, au rez-de-chaussée et à l'étage, tandis que l'atelier est éclairé par des fenêtres d'atelier.

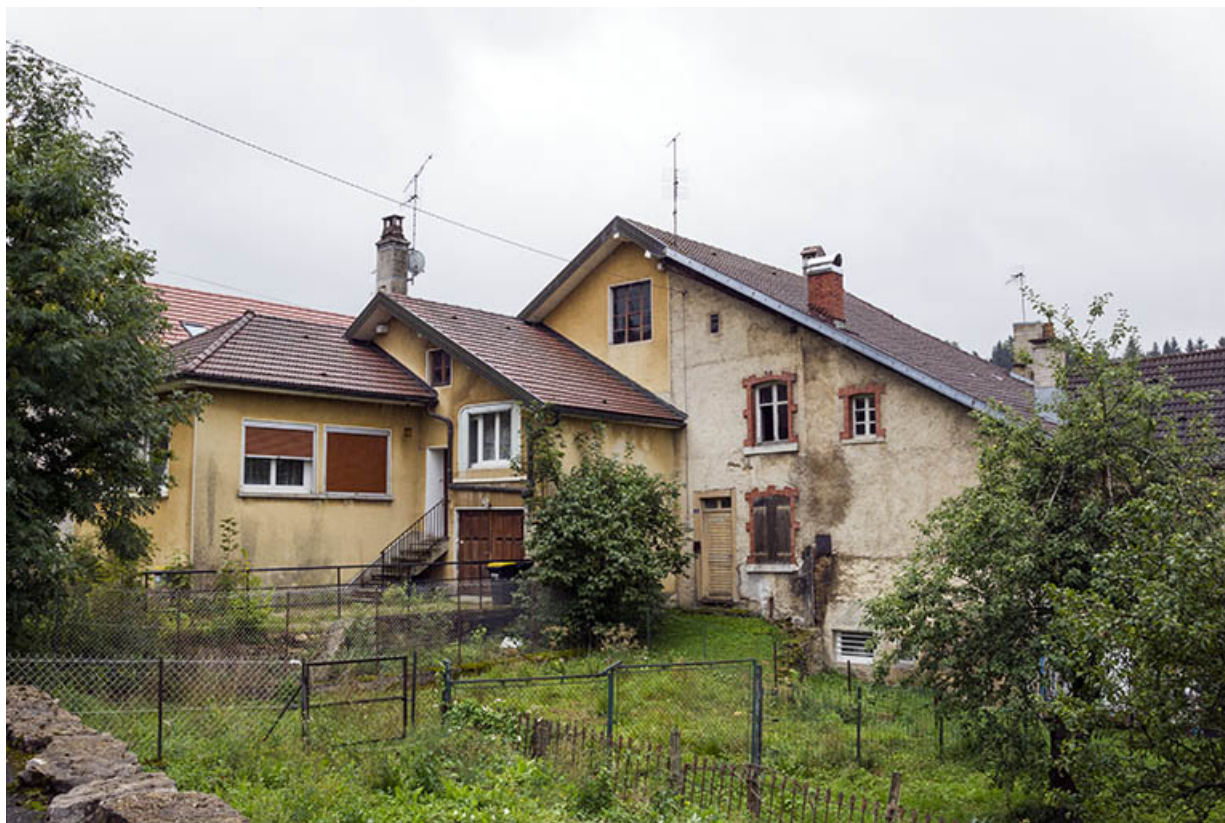
N° de l'illustration : 20132501885NUC2A

**Vue d'ensemble, depuis le nord-ouest (façade postérieure).**

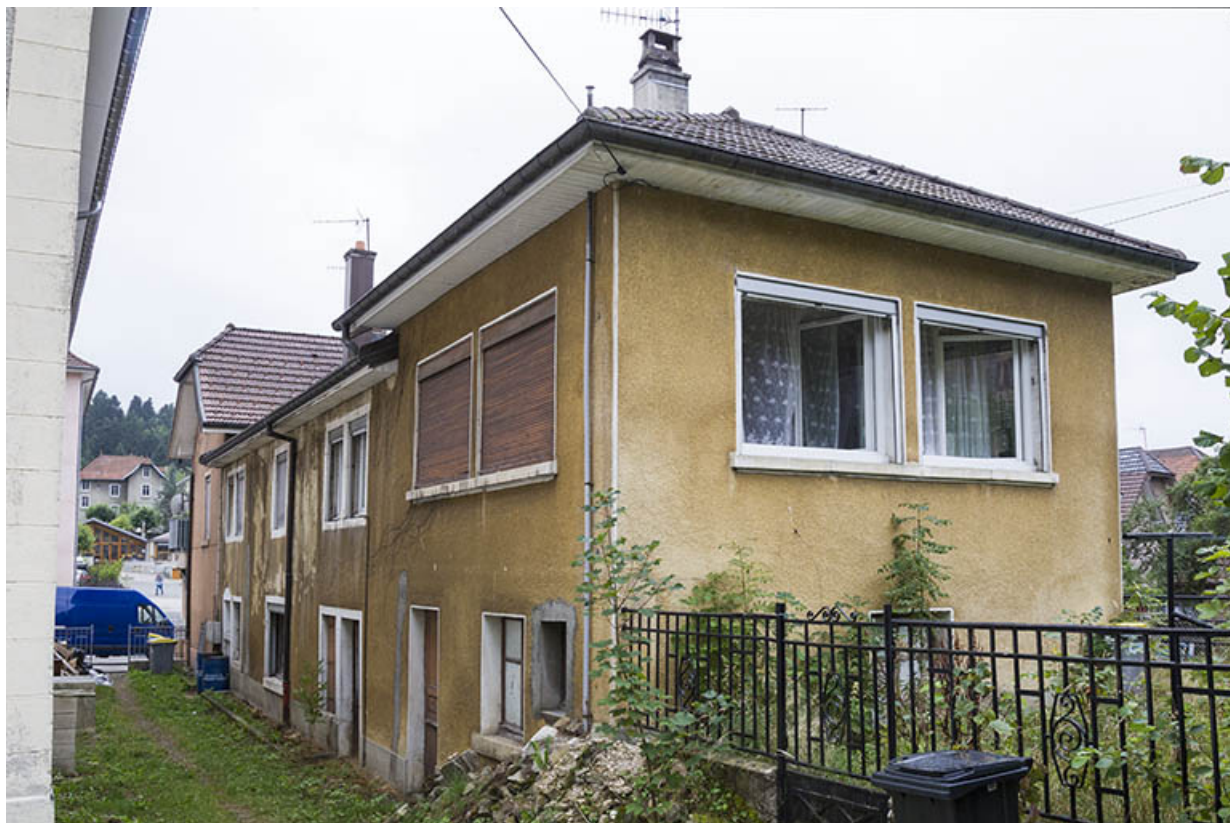
N° de l'illustration : 20132501883NUC2A

**Atelier au 3 rue du Bélvédère et façade orientale.**  
25, Maîche, 17 et 19 rue Montalembert
