## FERME, PUIS MAGASIN DE COMMERCE ET ATELIER D'HORLOGERIE DE BERNARD MOUGIN

Bourgogne-Franche-Comté, Doubs  
Maîche  
17 et 19 rue Montalembert, 3 rue du Belvédère

Dossier IA25001403 réalisé en 2013 revu en  
2015

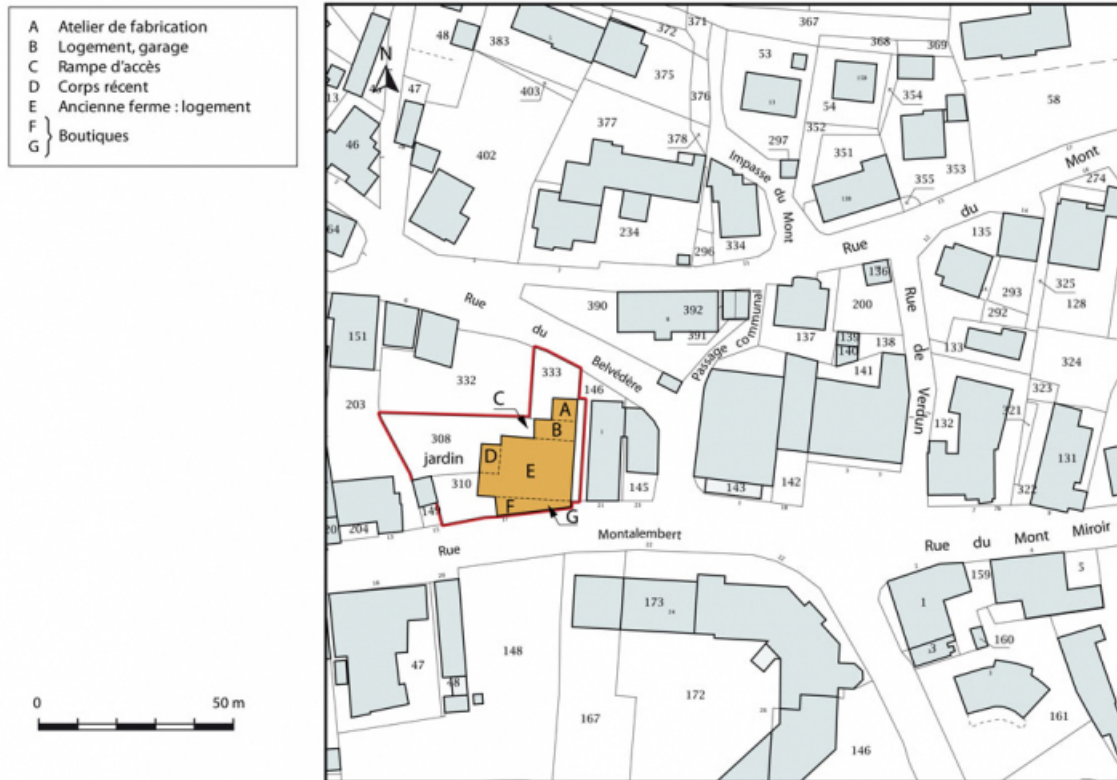
N° de l'illustration : 20152502342NUDA

**Plan-masse et de situation. Extrait du plan cadastral, 2015, section AB.**  
25, Maïche, 17 et 19 rue Montalembert

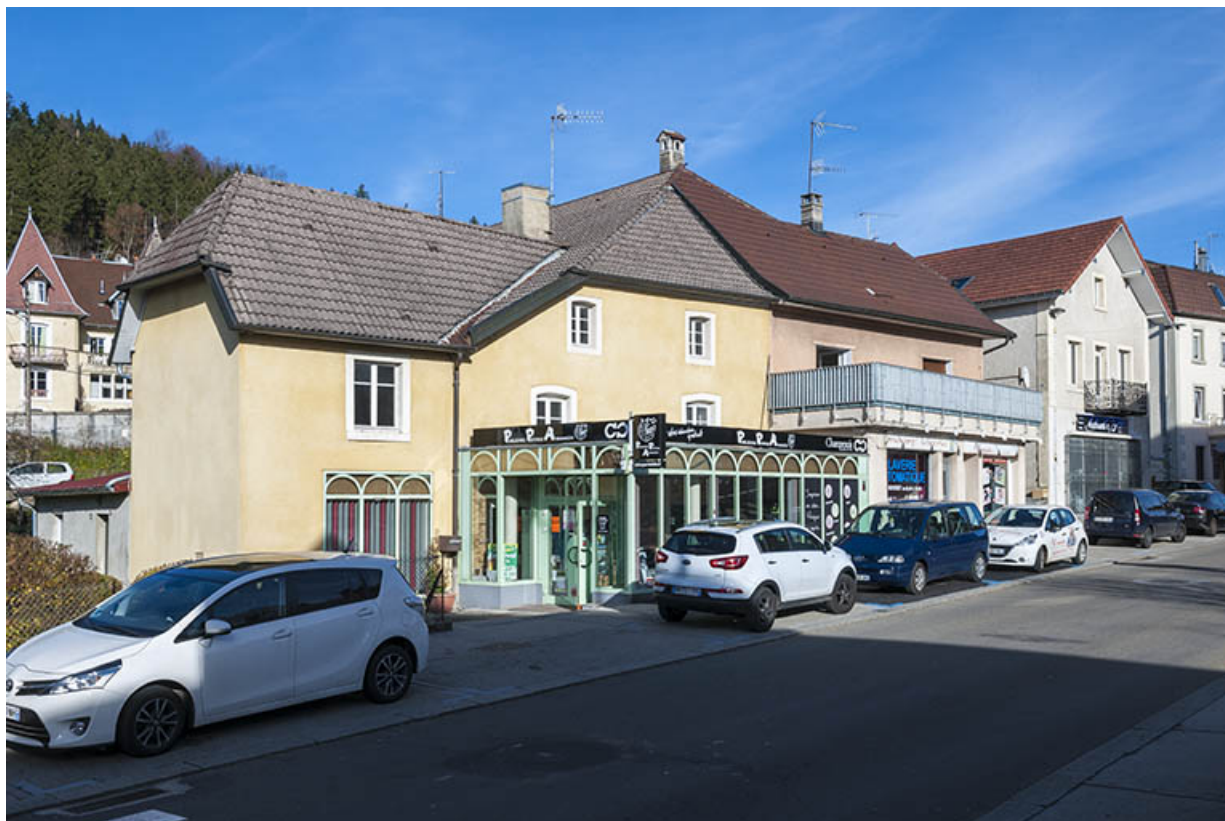
N° de l'illustration : 20152502262NUC4A

**Vue d'ensemble, depuis le sud-ouest (façade antérieure).**  
25, Maîche, 17 et 19 rue Montalembert

Les corps de bâtiments ont des murs en moellons calcaires enduits, à l'exception de la boutique du n° 19 et de l'extension récente qui sont en parpaings de béton enduits, et de la boutique du n° 17 (véranda en pan de métal). Ils sont coiffés de toits à longs pans et demi-croupes (pignon couvert pour le corps intermédiaire au nord), à couverture de tuile mécanique (l'extension récente est en appentis avec toiture en acier, la boutique du n° 19 a une terrasse en béton). L'ancienne ferme comporte sous-sol, étage carré, étage en surcroît et étage de comble ; l'atelier a un étage de soubassement et un rez-de-chaussée surélevé. Les dessertes sont assurées par des escaliers dans-oeuvre ; l'étage carré du corps intermédiaire et celui de la ferme sont directement accessibles depuis l'extérieur, le premier par un escalier droit en béton, le second par une rampe d'accès (levée de grange). La façade orientale est percée de fenêtres horlogères, au rez-de-chaussée et à l'étage, tandis que l'atelier est éclairé par des fenêtres d'atelier.

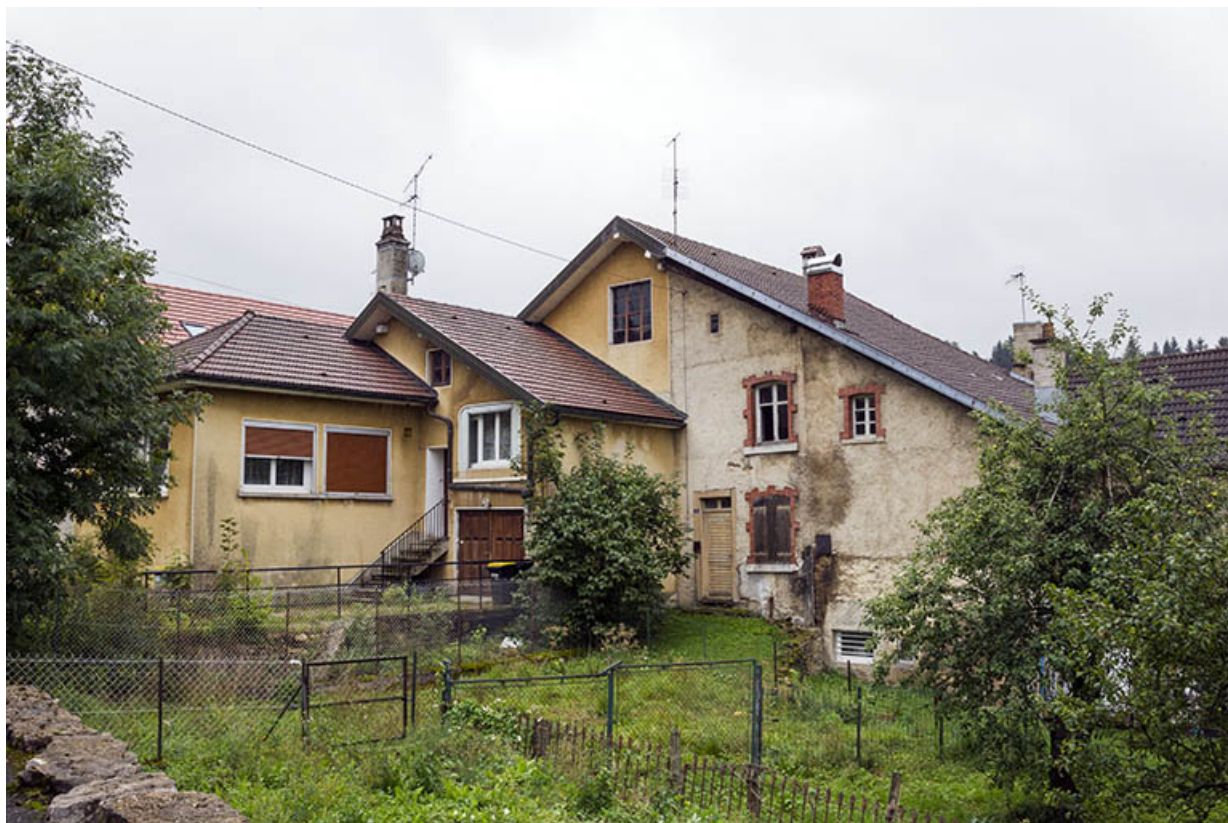
N° de l'illustration : 20132501885NUC2A

**Vue d'ensemble, depuis le nord-ouest (façade postérieure).**

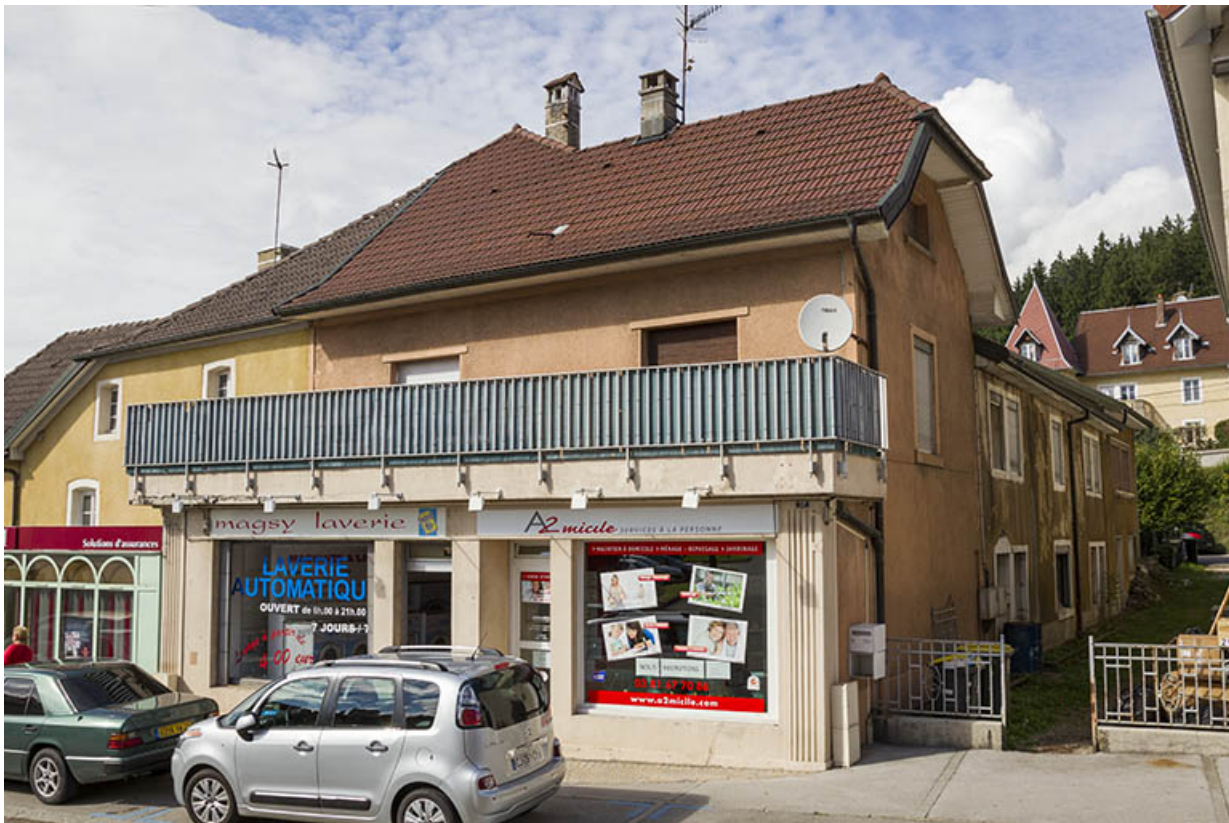
N° de l'illustration : 20132501886NUC2A

**Partie au 19 rue Montalembert : façades antérieure et latérale droite (orientale).**  
25, Maîche, 17 et 19 rue Montalembert

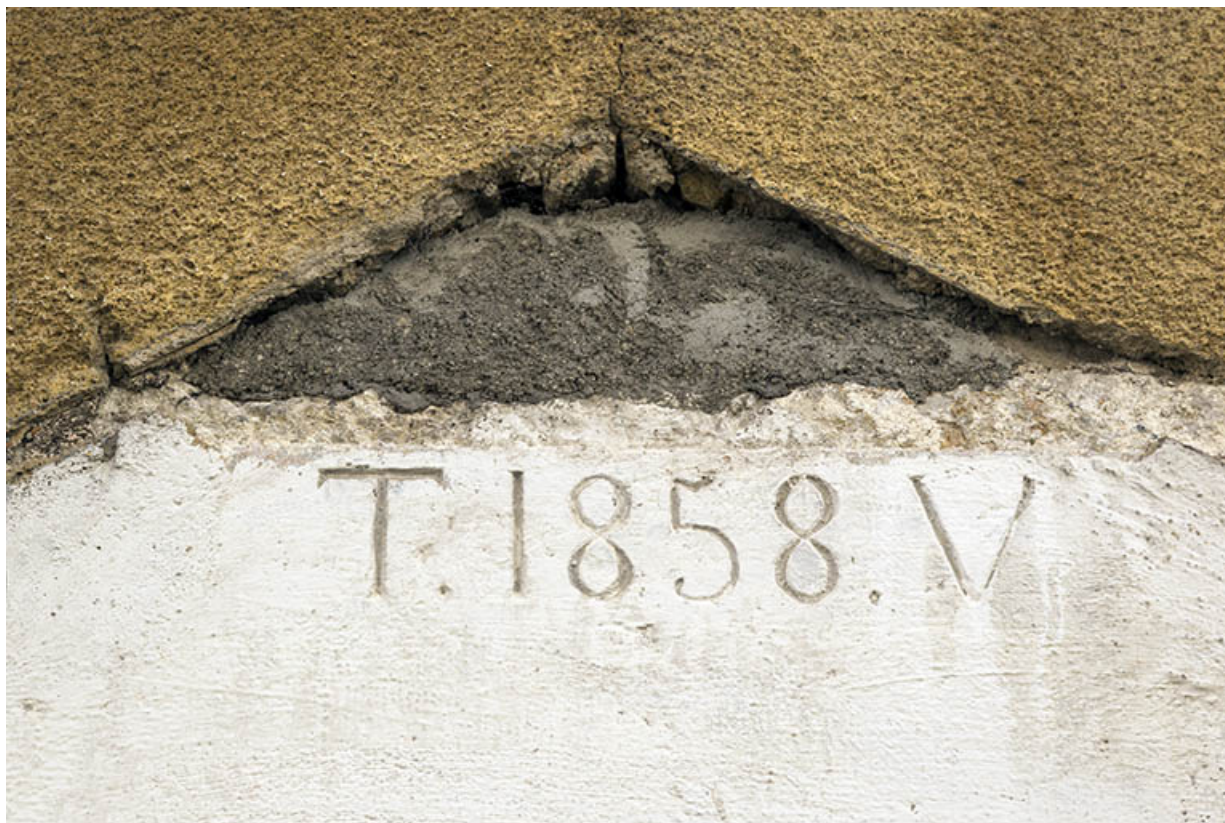
N° de l'illustration : 20132501887NUC2A

**Partie au 19 rue Montalembert, façade latérale droite (orientale) : linteau daté.**  
25, Maîche, 17 et 19 rue Montalembert

La ferme est bâtie après la confection du cadastre napoléonien en 1811, vraisemblablement en 1858 (millésime porté, avec les initiales T et V, sur le linteau de l'entrée de sa façade orientale). Elle est agrandie à plusieurs reprises, essentiellement au 20<sup>e</sup> siècle : corps de bâtiment au nord prolongé par l'atelier du 3 rue du Belvédère (avant 1937 ?), boutiques en façade, extension occidentale. Divisée entre divers particuliers, elle accueille au milieu de ce siècle l'atelier d'horlogerie de Bernard Mougin père (1905-1962). Ce dernier avait au 23 rue Montalembert (2015 AB 145) son magasin d'horlogerie, bijouterie et orfèvrerie, dans lequel il réparait des montres. Il le transfère en 1942 dans la partie orientale (au n° 19, à droite) : la boutique donne sur la rue Montalembert et se poursuit par l'appartement, prolongé au nord par le corps du 3 rue du Belvédère dans lequel Mougin ouvre en 1943-1944 un atelier de fabrication de montres. L'établissement se développe (il emploiera de 7 à 10 personnes) et exporte du 1<sup>er</sup> juillet 1949 au 30 juin 1950 6 543 montres (des calibres 5 1/4 à 10 1/2 lignes), sous les marques Amélior, Tavie et Vici. Bernard Mougin fils (1931-1994), qui succède à son père dans les années 1950, transfère l'atelier en 1955 ou 1956 dans l'autre partie de la ferme (au n° 17) puis au 5 rue du Général de Gaulle (2015 AK 210) vers 1961 : associé avec son beau-frère André Gache (qui reprend la librairie existante au rez-de-chaussée de cet immeuble), il y ouvre une boutique d'horlogerie bijouterie et dispose à l'étage d'un atelier de rhabillage, où il travaille seul. A partir de 1962-1963, l'atelier de la rue du Belvédère est brièvement loué par la fabrique de montres Relliac, qui y emploie une dizaine de personnes en sus de celles travaillant dans son établissement du 12 rue Sainte-Anne, avant de regrouper en 1965-1966 ses activités dans l'ancienne usine Rotschi, rue du Mont. Le bâtiment abrite actuellement des logements et des boutiques (une laverie automatique, un service d'aide à la personne et un cabinet d'assurances).

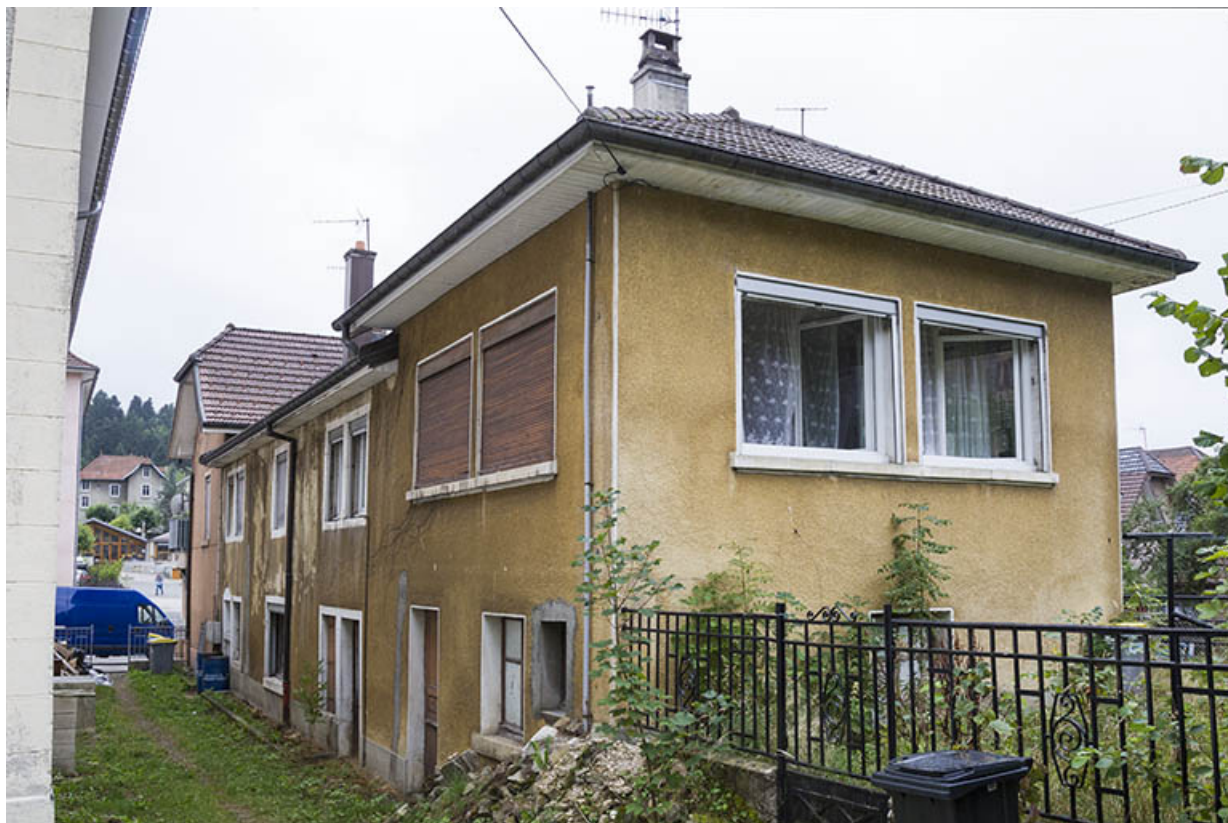
N° de l'illustration : 20132501883NUC2A

**Atelier au 3 rue du Bélvédère et façade orientale.**  
25, Maîche, 17 et 19 rue Montalembert

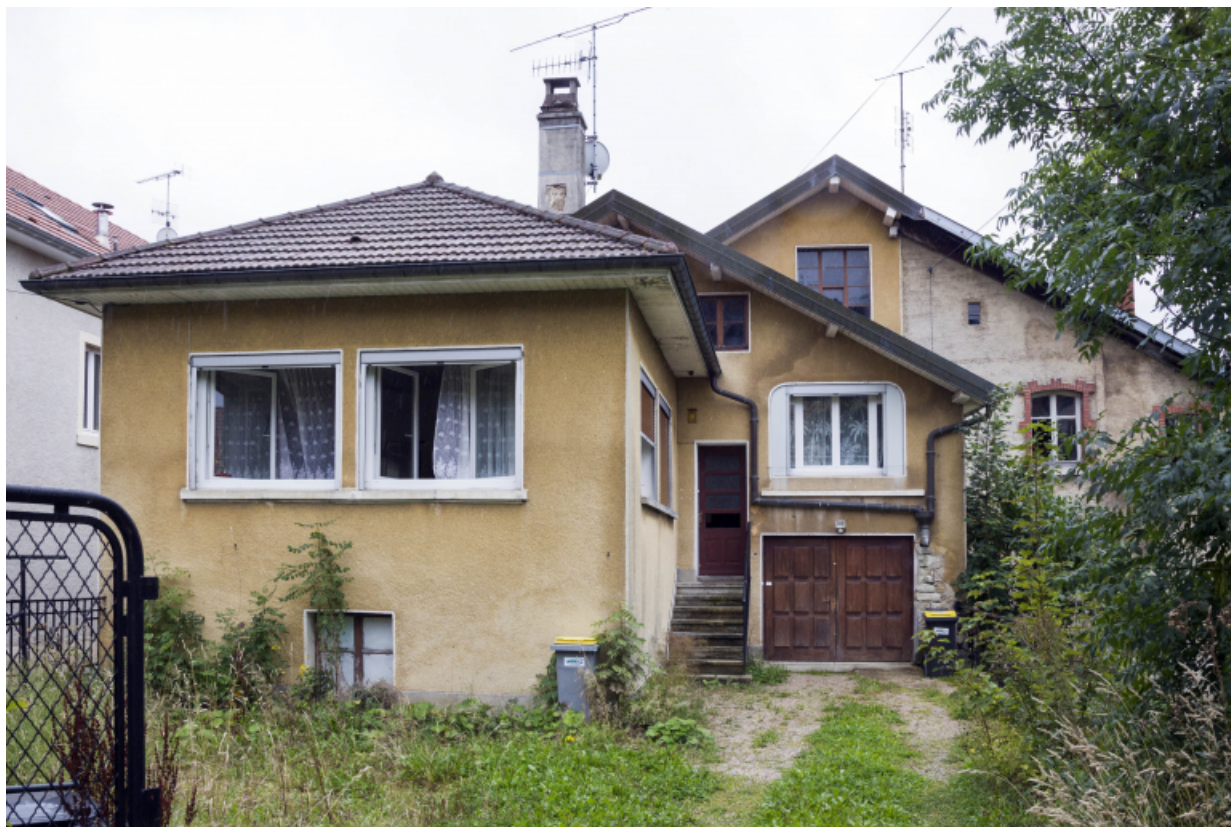
N° de l'illustration : 20132501884NUC2A

**Atelier au 3 rue du Bélvédère et corps intermédiaire.**  
25, Maïche, 17 et 19 rue Montalembert
