## FERME, PUIS MAGASIN DE COMMERCE ET ATELIER D'HORLOGERIE DE BERNARD MOUGIN

Bourgogne-Franche-Comté, Doubs  
Maîche  
17 et 19 rue Montalembert, 3 rue du Belvédère

Dossier IA25001403 réalisé en 2013 revu en  
2015

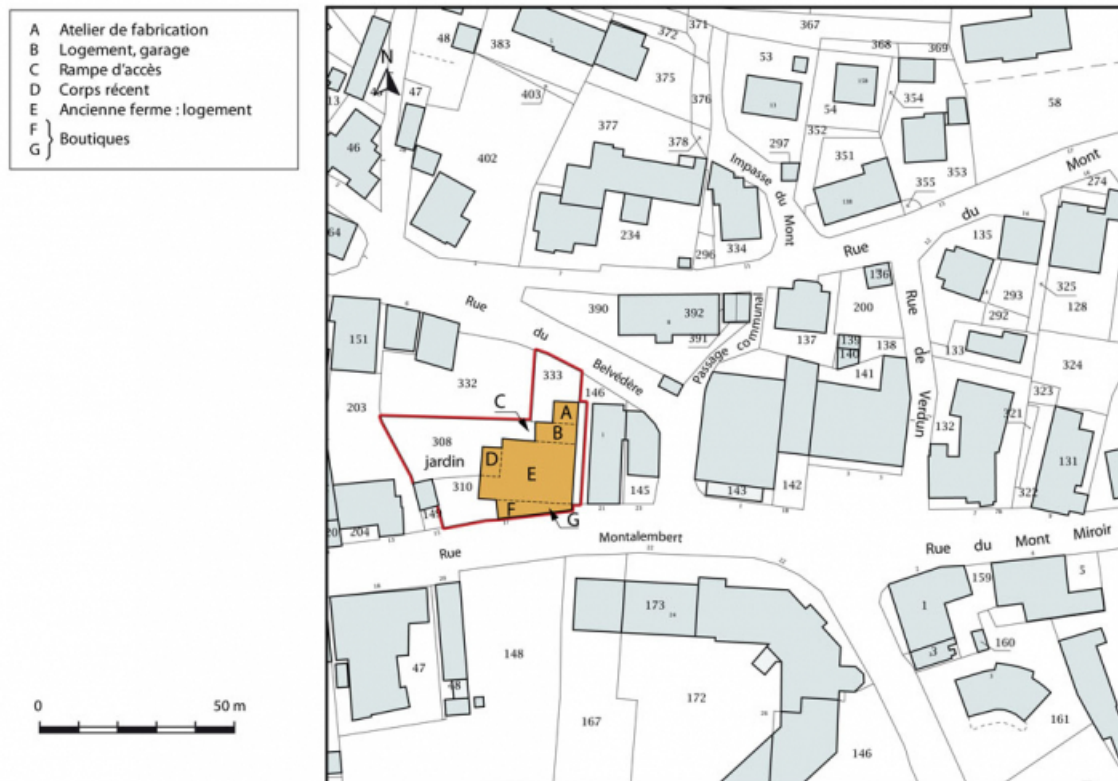
N° de l'illustration : 20152502342NUDA

**Plan-masse et de situation. Extrait du plan cadastral, 2015, section AB.**  
25, Maïche, 17 et 19 rue Montalembert

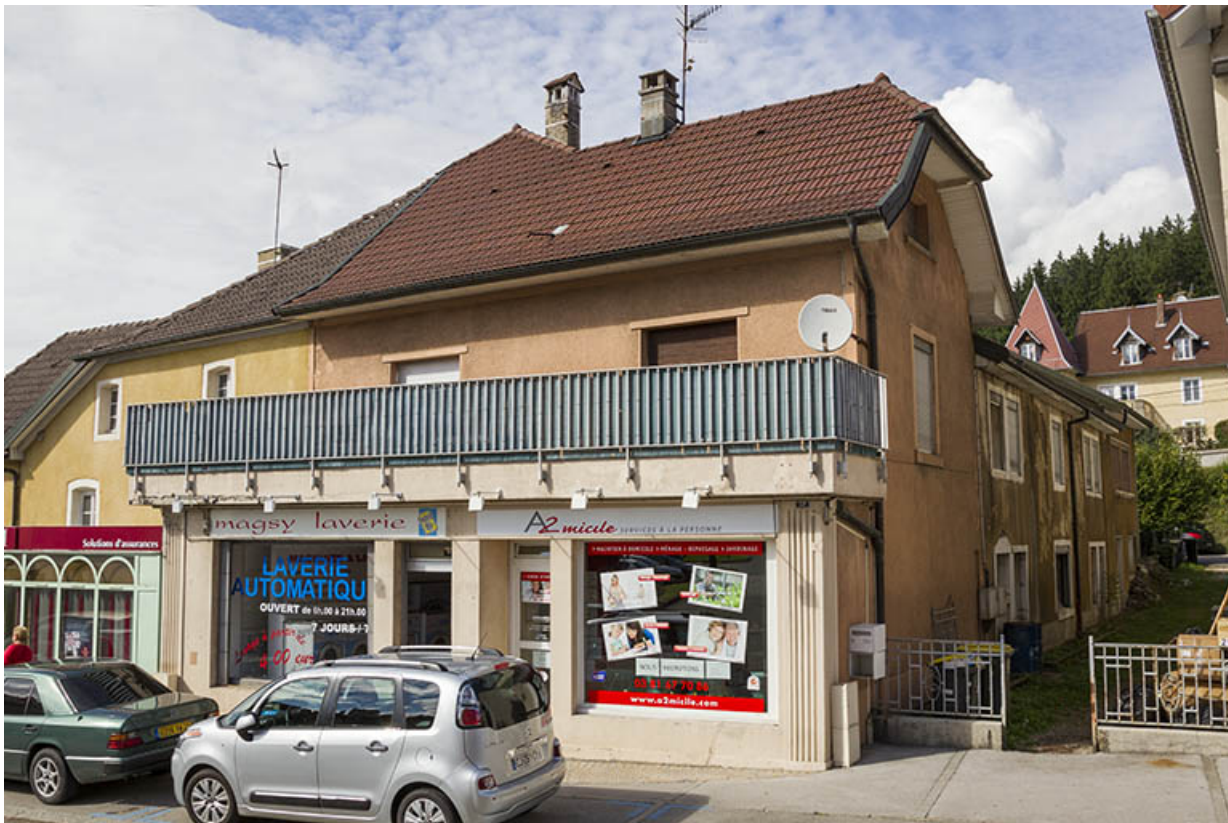
N° de l'illustration : 20132501886NUC2A

**Partie au 19 rue Montalembert : façades antérieure et latérale droite (orientale).**  
25, Maîche, 17 et 19 rue Montalembert
