FONDERIE DE CLOCHES CHARLES OBERTINO

Bourgogne-Franche-Comté, Doubs
Labergement-Sainte-Marie
15 rue de la Fonderie

Dossier IA25001432 réalisé en
2015

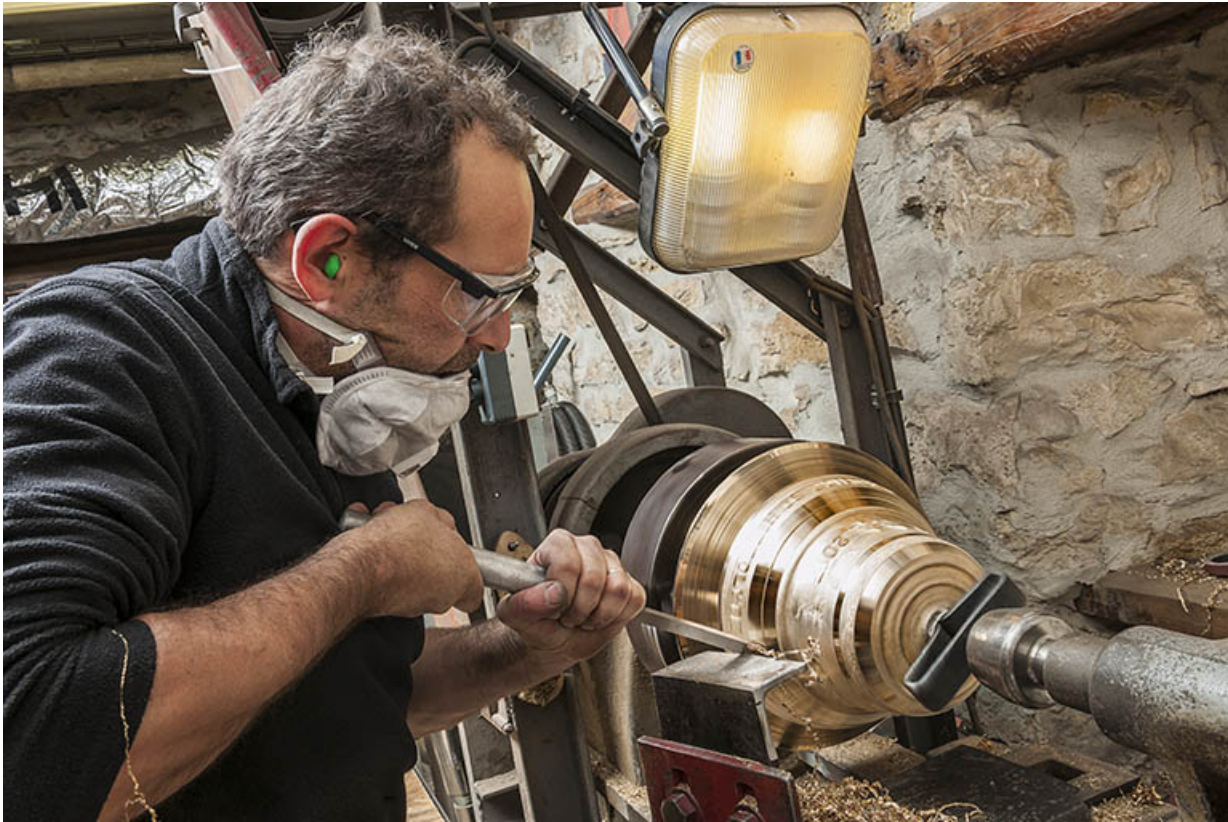
Tournage d'une cloche (1).
