FONDERIE DE CLOCHES CHARLES OBERTINO

Bourgogne-Franche-Comté, Doubs
Labergement-Sainte-Marie
15 rue de la Fonderie

Dossier IA25001432 réalisé en
2015

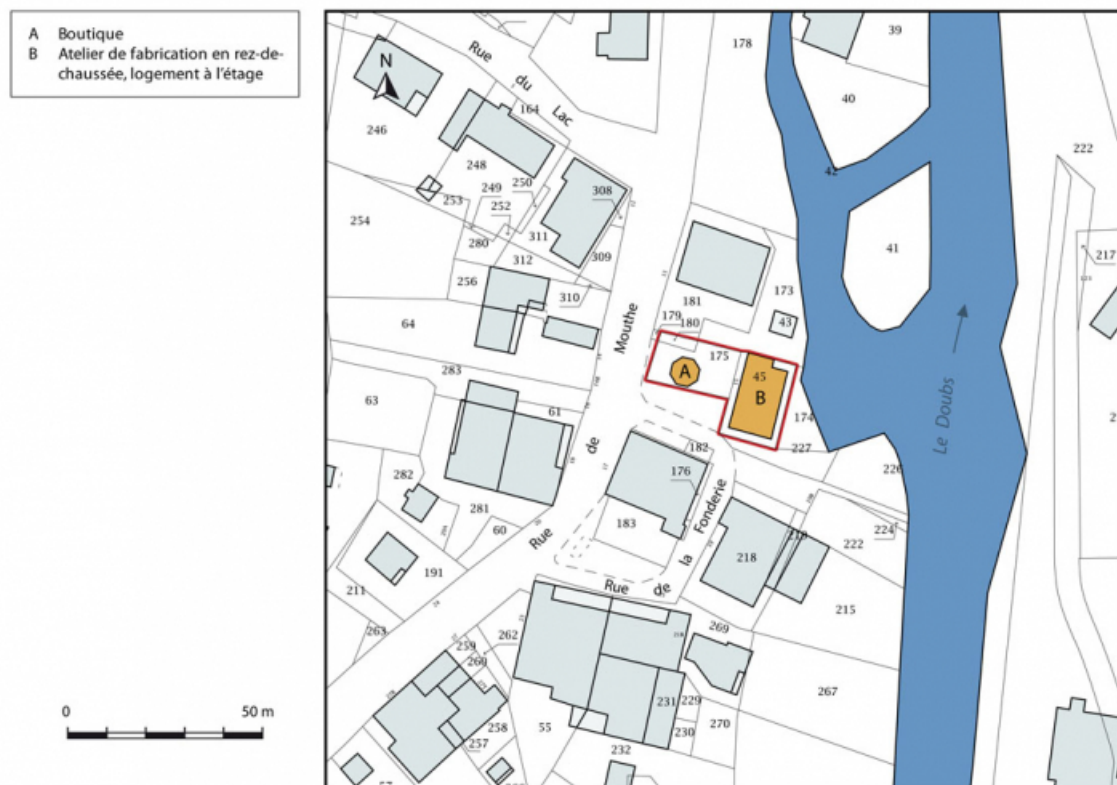
Plan-masse et de situation. Extrait du plan cadastral, 2015, section AC.

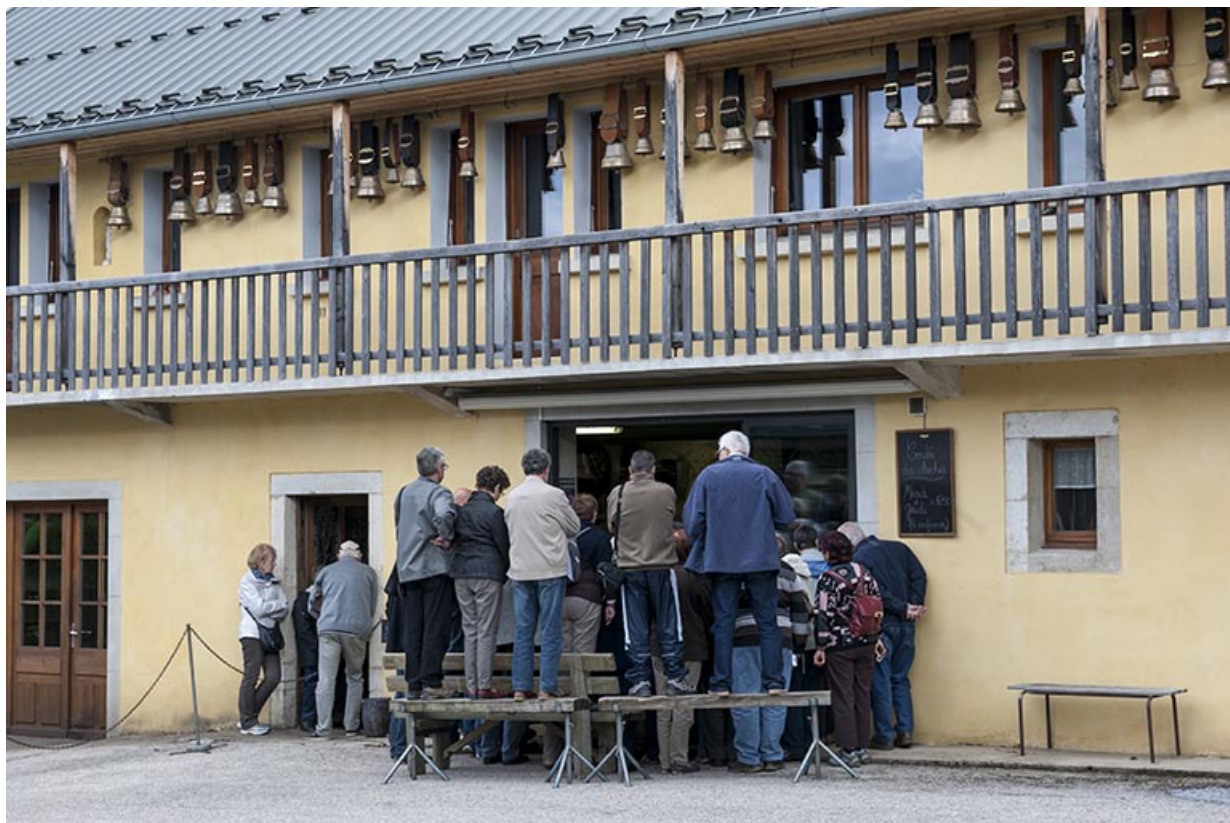
La coulée, vue de l'extérieur.

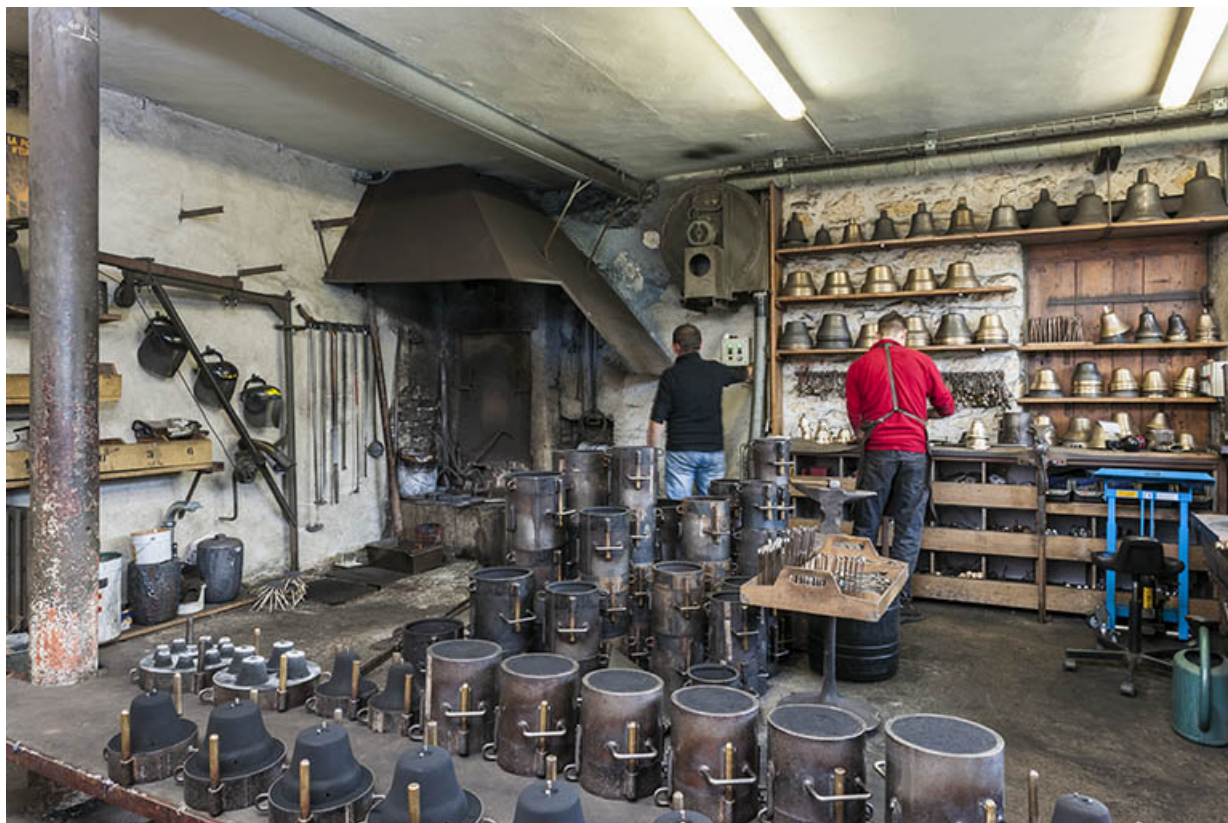
Atelier de fonderie. Vue d'ensemble.

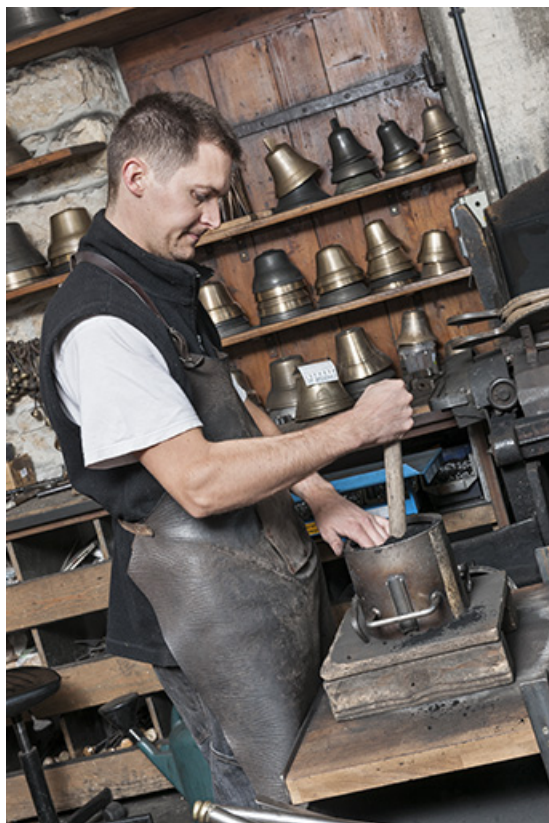
Moulage. Tassage au fouloir.

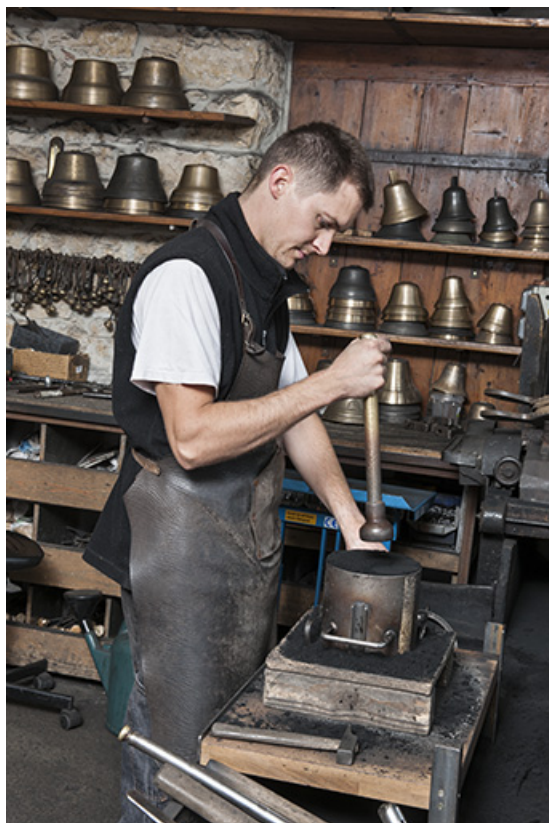
Moulage. Tassage au fouloir métallique (2).

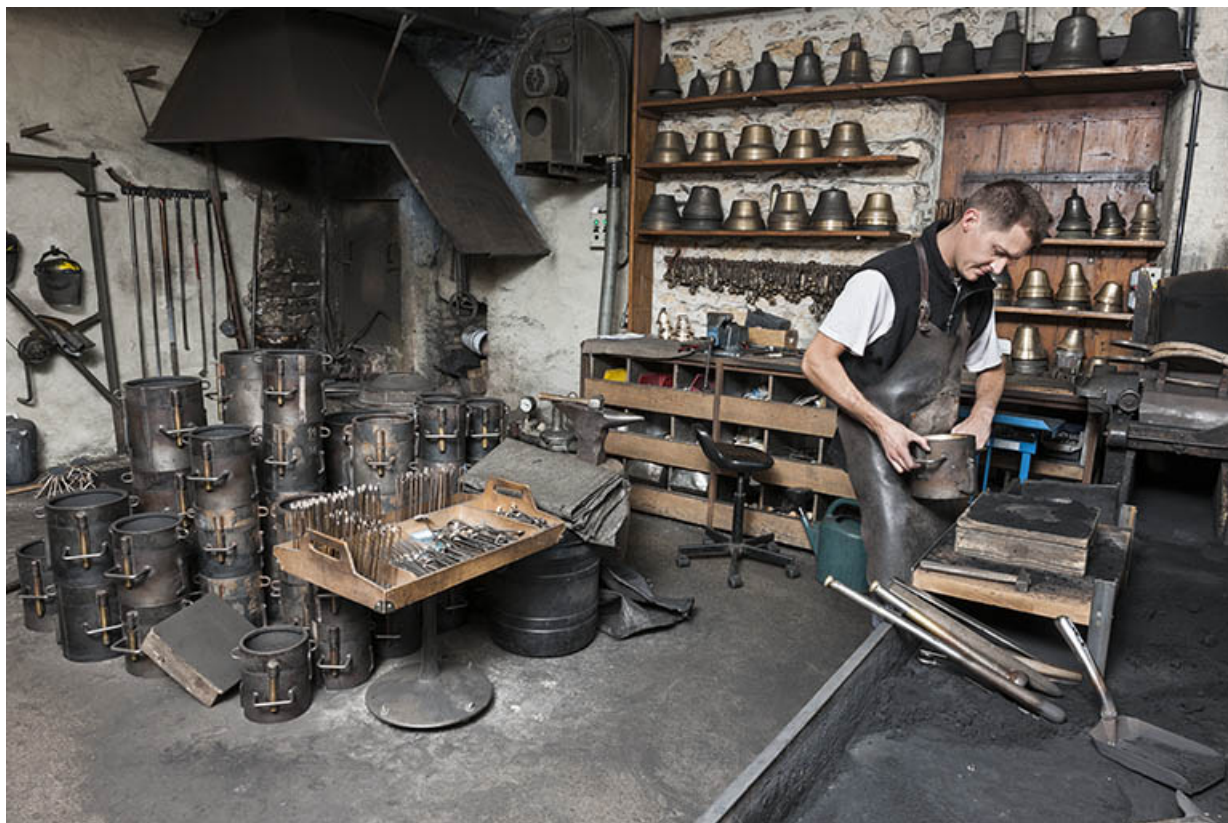
Moulage. Le châssis est retourné.

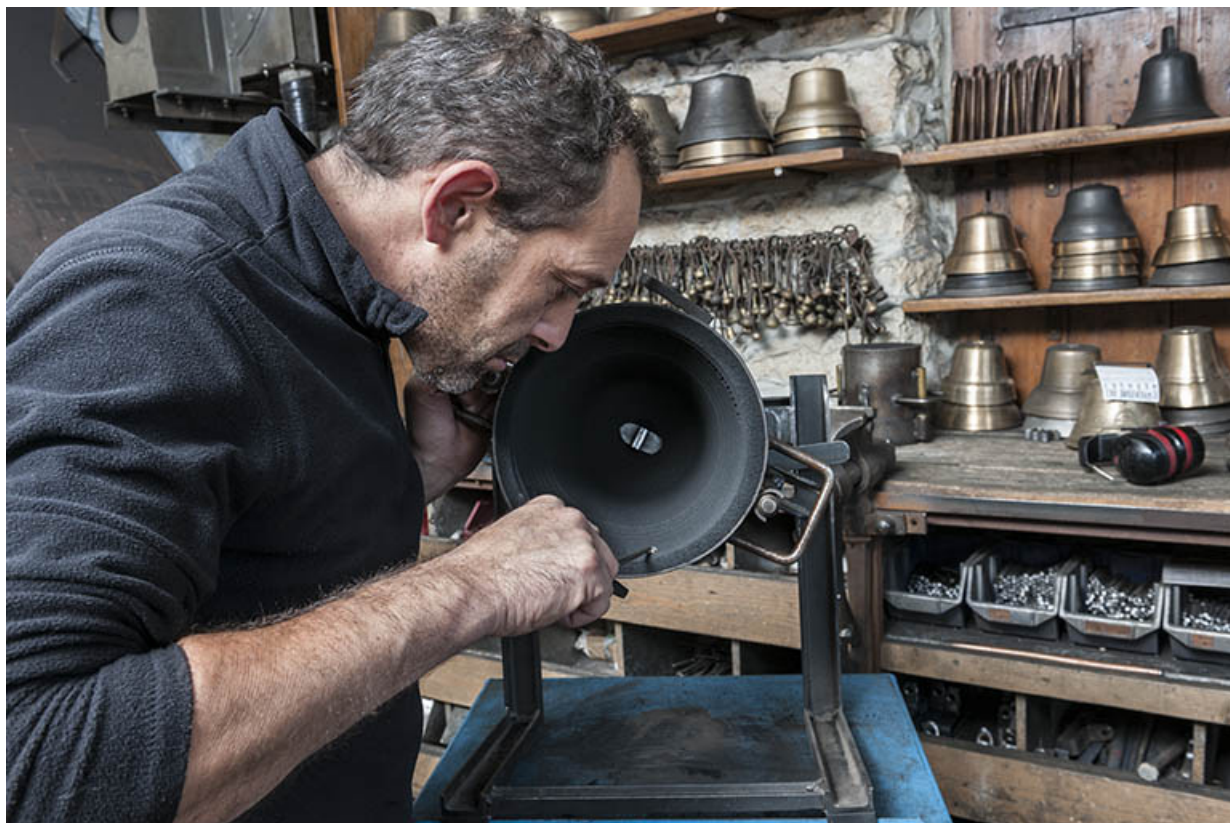
Marquage d'un moulage (2).

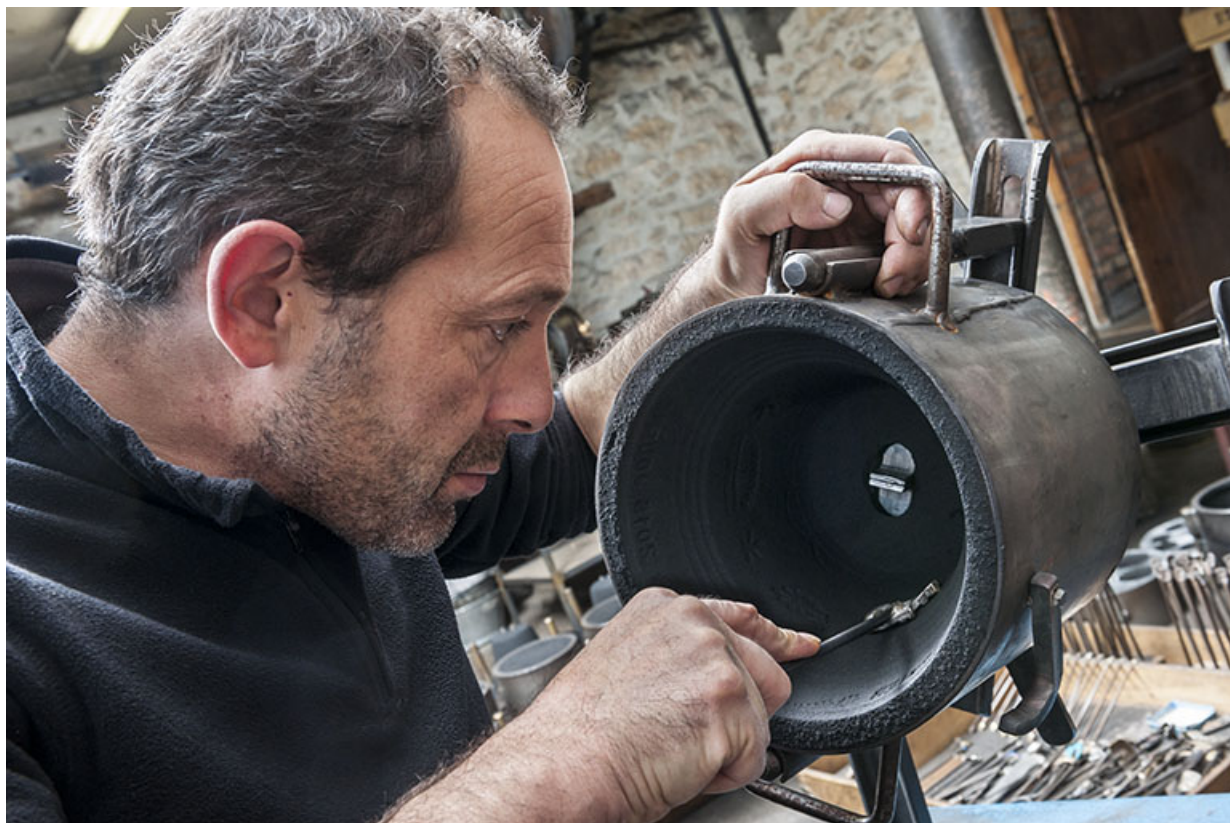
Marquage d'un moulage (3).

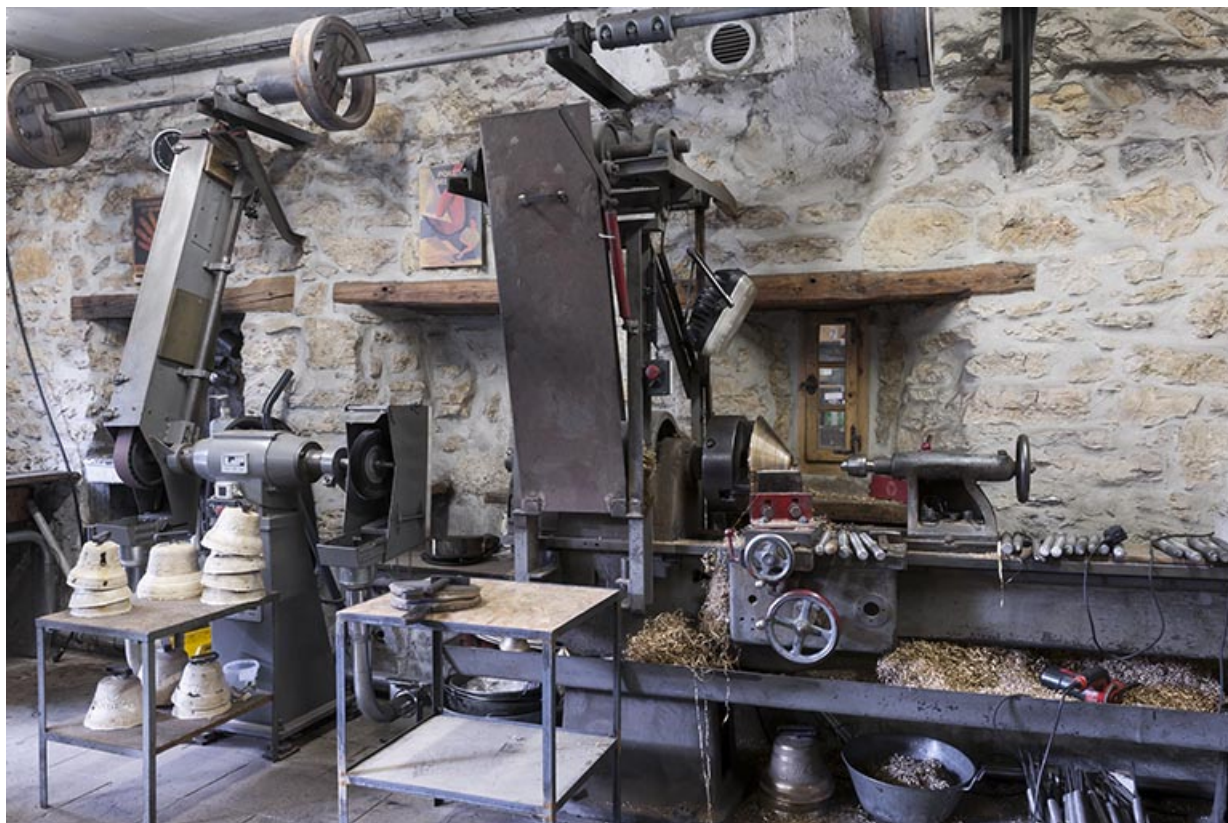
Postes d'ébarbage (meulage) et de tournage (2).
25, Labergement-Sainte-Marie, 15 rue de la Fonderie

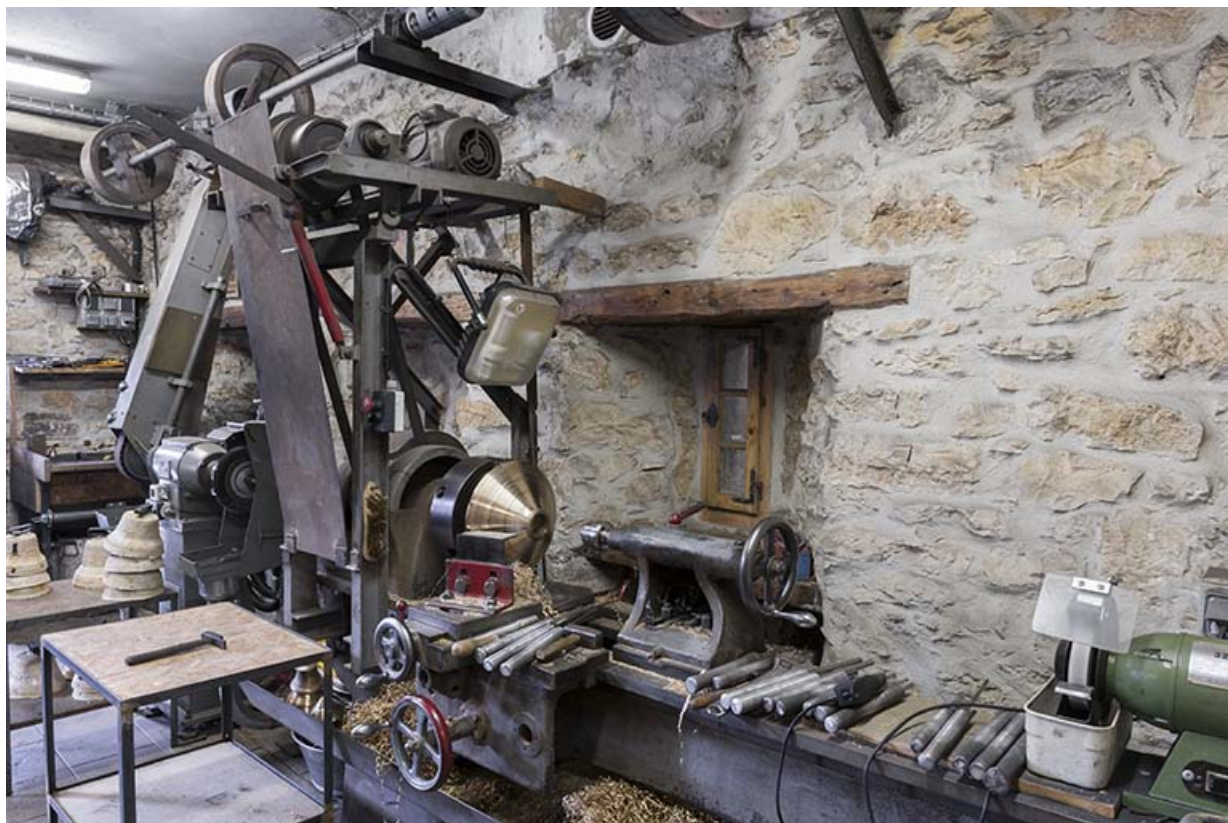
Postes d'ébarbage (meulage) et de tournage (3).
