IMMEUBLE ET ATELIER D'HORLOGERIE VUILLIN FRÈRES

Bourgogne-Franche-Comté, Doubs
 Villers-le-Lac
 9 rue Virgile Cupillard

Dossier IA25001487 réalisé en 2015 revu en 2016
 Auteur(s) : Laurent Poupart

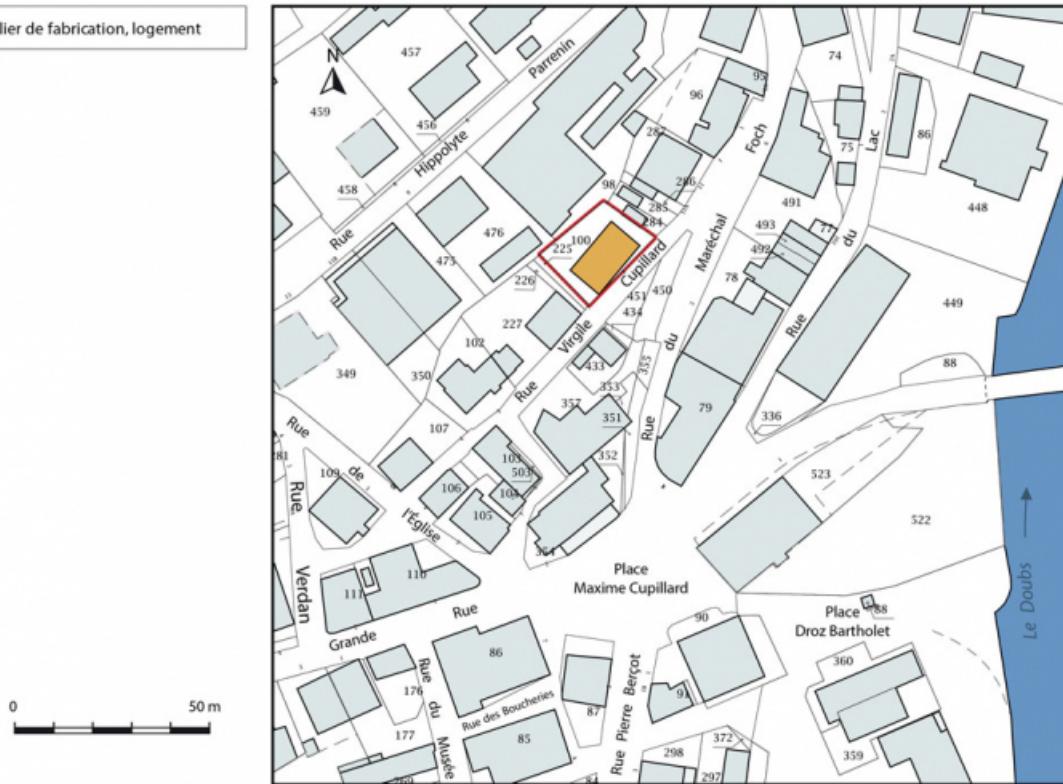
N° de l'illustration : 20162501503NUDA

Plan-masse et de situation.

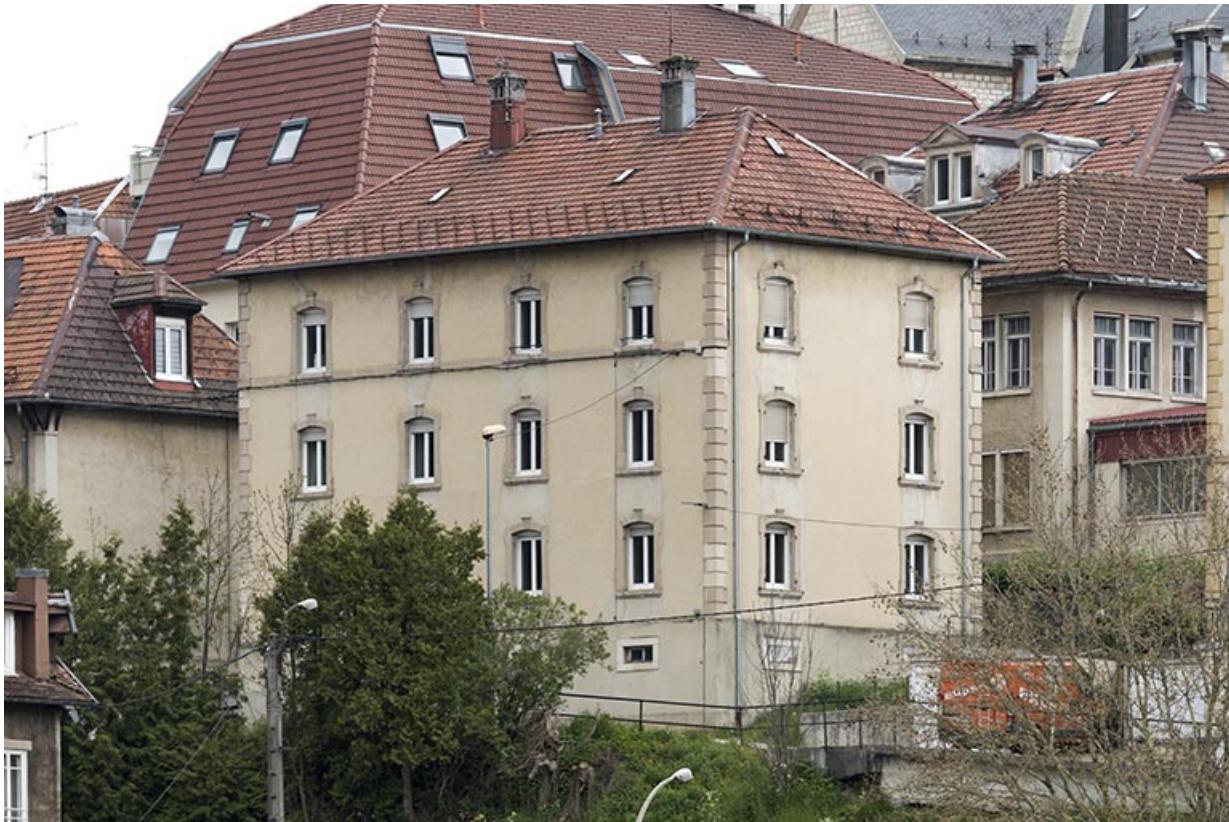
N° de l'illustration : 20162500913NUC4A

Vue d'ensemble, depuis l'est (façades antérieure et latérale droite).

Le bâtiment a des murs de moellons calcaires enduits et un toit à longs pans, pignons couverts et tuiles mécaniques. Il comporte un étage de soubassement, un rez-de-chaussée surélevé et deux étages carrés, accessibles par un escalier dans-œuvre en bois tournant à retours. La façade principale semble être celle située à l'arrière (ouest), celle sur la rue Cupillard (est) étant massive et sévère au niveau du soubassement. Les baies, à encadrement en pierre et sommées d'un arc surbaissé avec clé saillante, sont identiques à celle du bâtiment voisin (au n° 11).

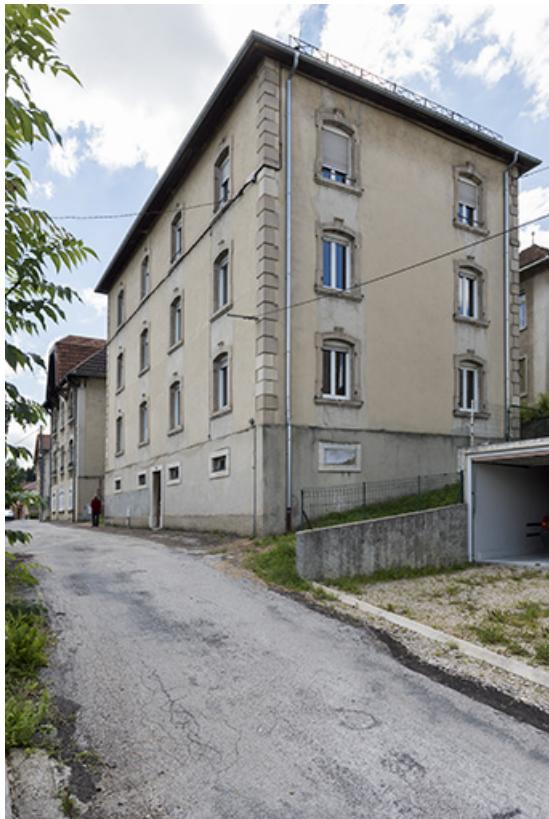
N° de l'illustration : 20162500914NUC4A

Façades antérieure et latérale droite.

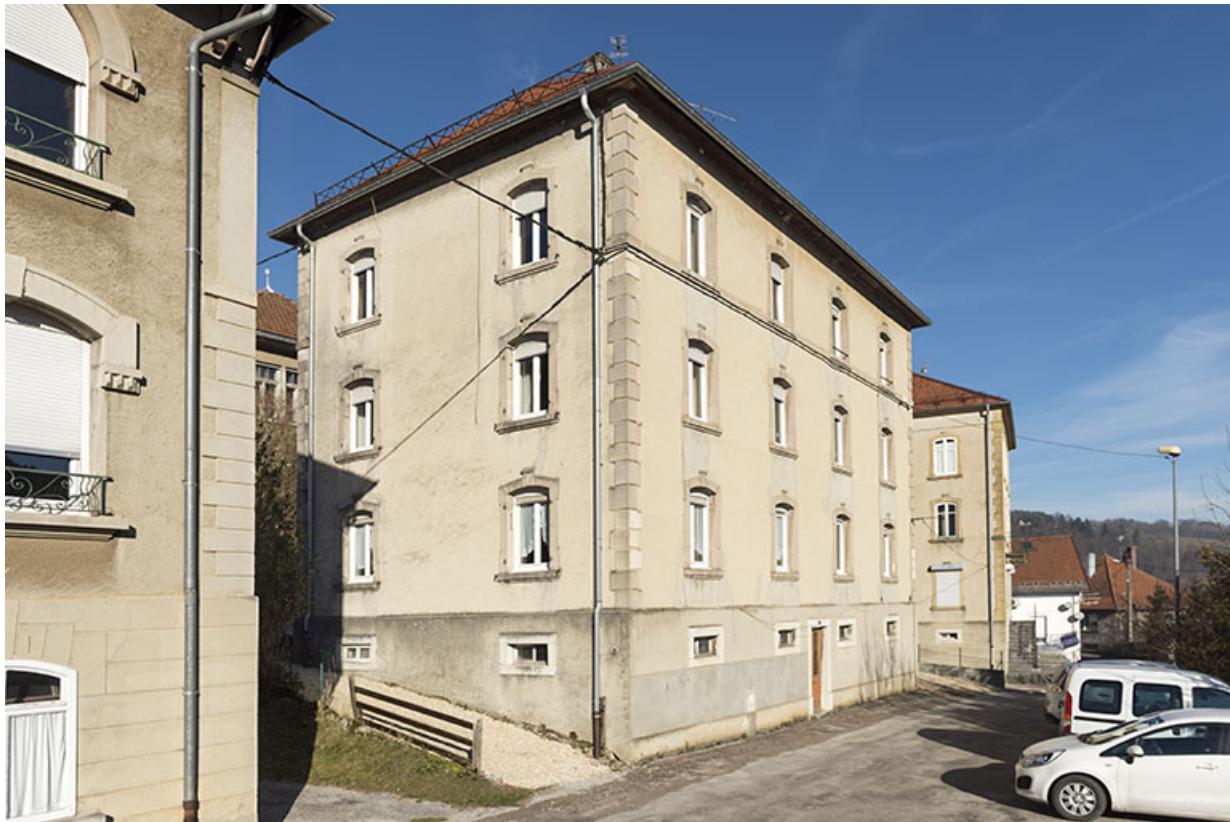
N° de l'illustration : 20162501719NUC4A

Façades antérieure et latérale gauche.

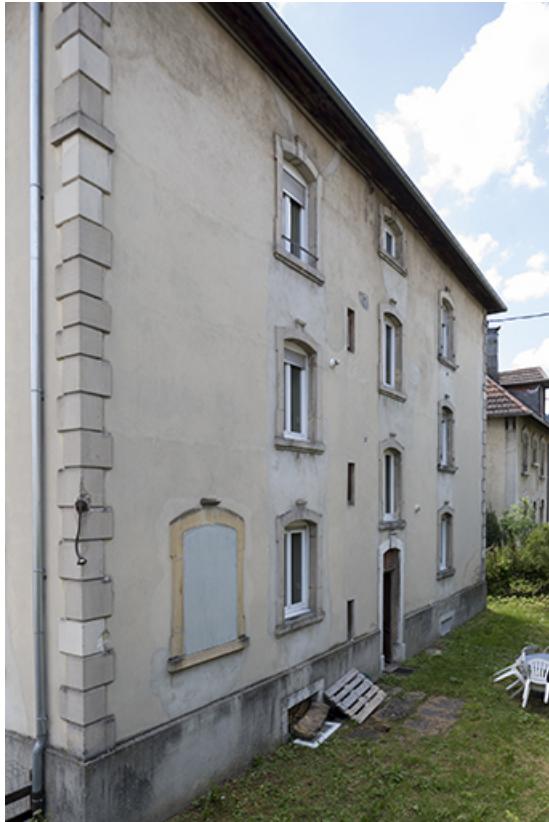
N° de l'illustration : 20162500915NUC4A

Façade postérieure, de trois quarts gauche.
