MAISON ET ATELIER DE GALVANOPLASTIE DE RENÉ CAILLE

Bourgogne-Franche-Comté, Doubs
 Villers-le-Lac
 les Terres rouges - rue Pierre Berçot

Dossier IA25001495 réalisé en 2015 revu en
 2016
 Auteur(s) : Laurent Poupard

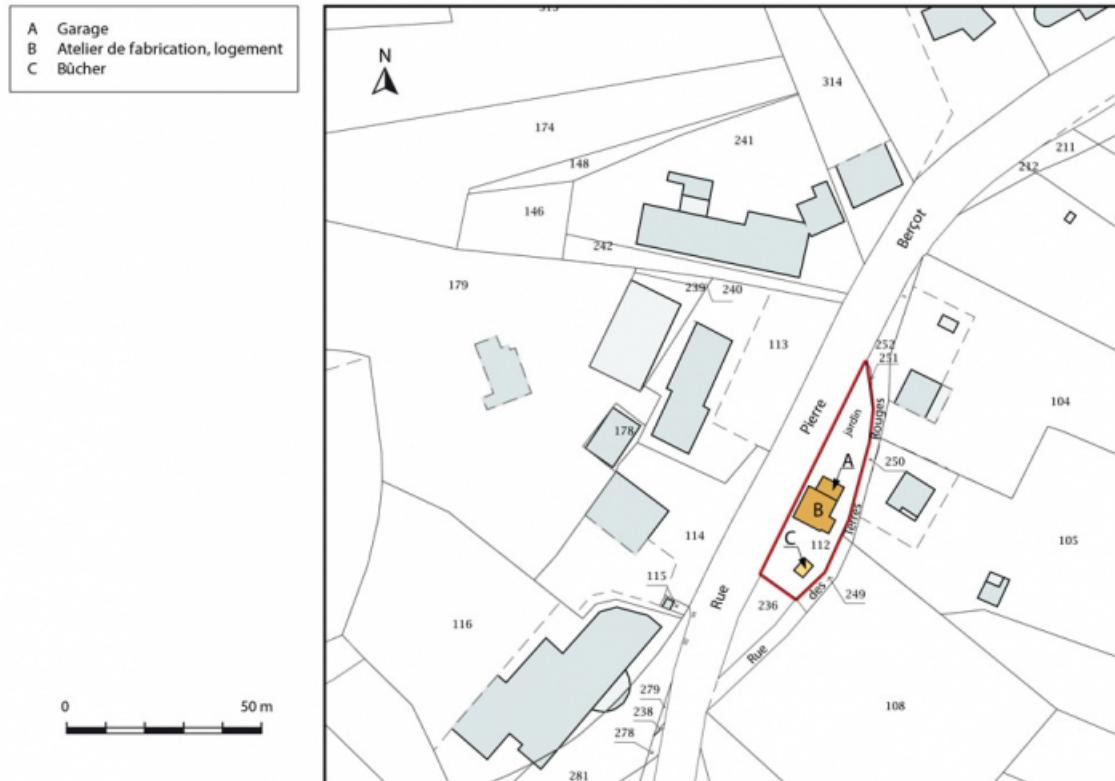
N° de l'illustration : 20162501512NUDA

Plan-masse et de situation.

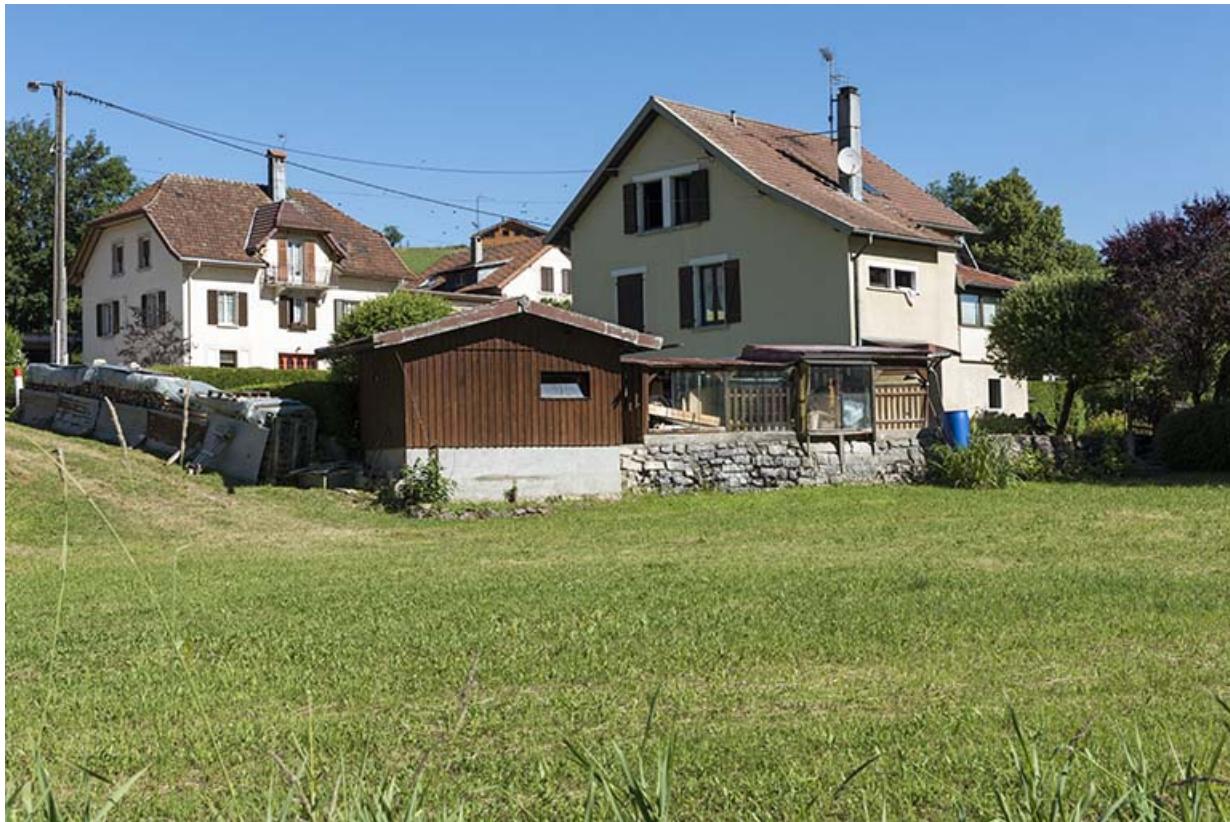
N° de l'illustration : 20162501681NUC4A

Vue d'ensemble, depuis le sud (façades postérieure et latérale droite).

Les bâtiments ont des murs enduits : la maison fait vraisemblablement appel aux moellons calcaires et le garage au béton. La première est coiffée d'un toit à longs pans et pignons couverts ; la véranda au-dessus du garage d'un toit à croupes ; toutes deux sont à couverture de tuiles mécaniques. L'étage est desservi par un escalier extérieur droit en béton. Le pignon méridional est percé d'une fenêtre horlogère. Les bûchers, en pan de bois essenté de planches, sont couverts d'un toit à longs pans, pignons couverts et tuiles mécaniques pour le plus grand, d'un toit à un pan métallique pour les deux autres.

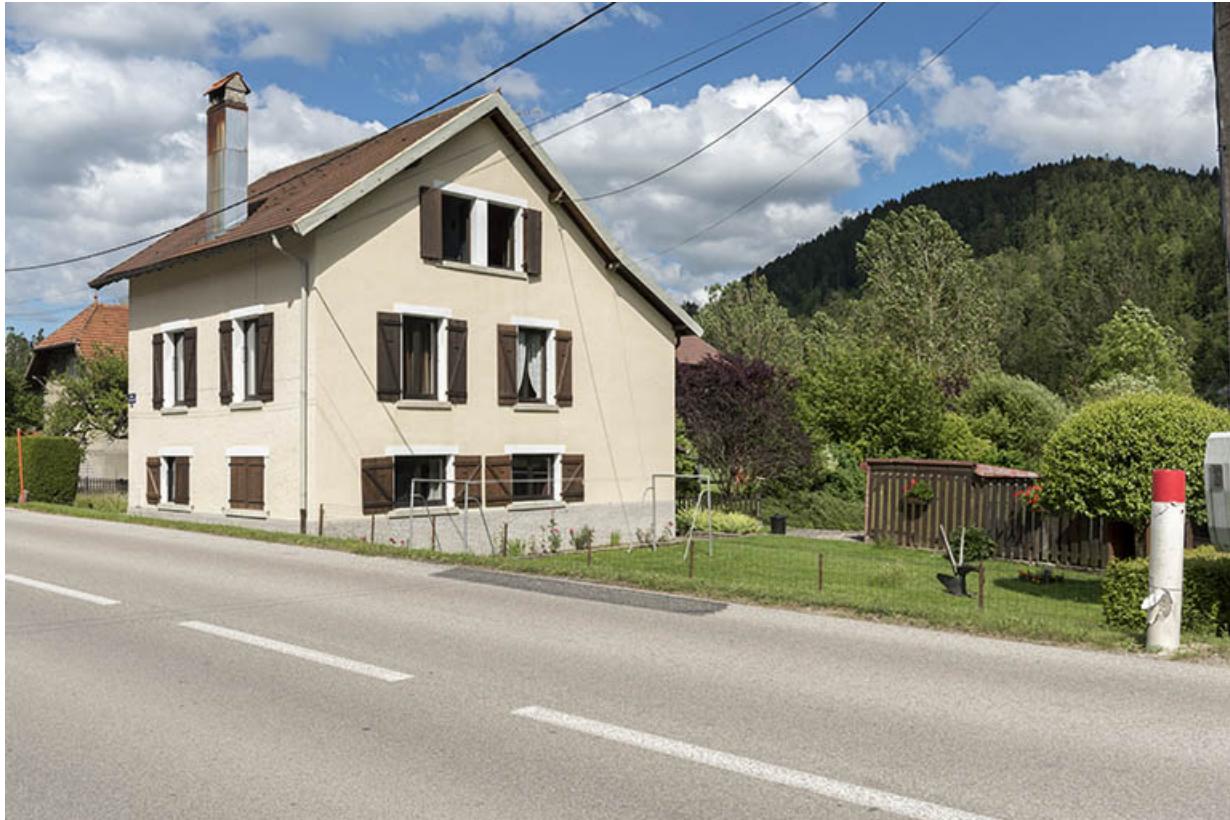
N° de l'illustration : 20162501680NUC4A

Façades antérieure et latérale droite.

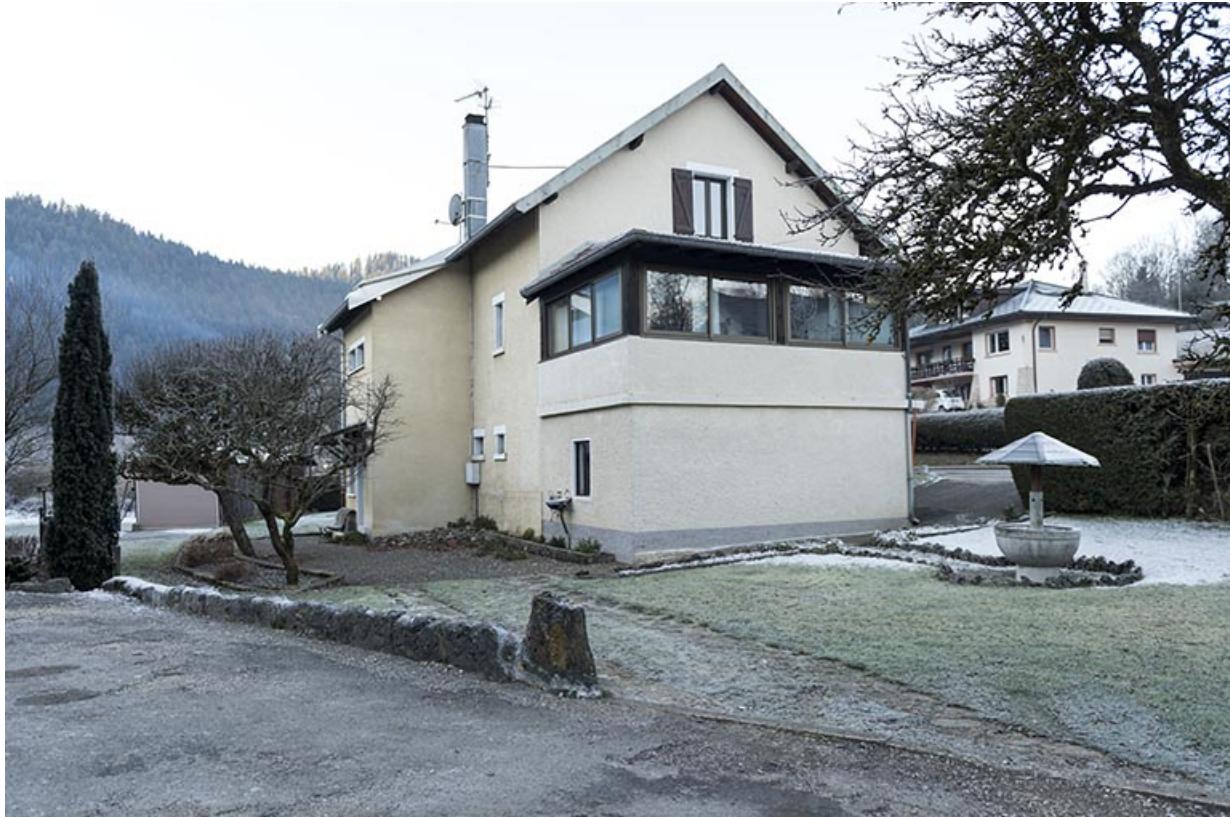
N° de l'illustration : 20162501682NUC4A

Façades postérieure et latérale gauche.
