## MAISON ET ATELIER DE CADRANS POUR L'HORLOGERIE ROSSINELLI

Bourgogne-Franche-Comté, Doubs  
 Villers-le-Lac  
 2 rue de la Cotote

Dossier IA25001501 réalisé en 2015 revu en  
 2016  
 Auteur(s) : Laurent Poupart

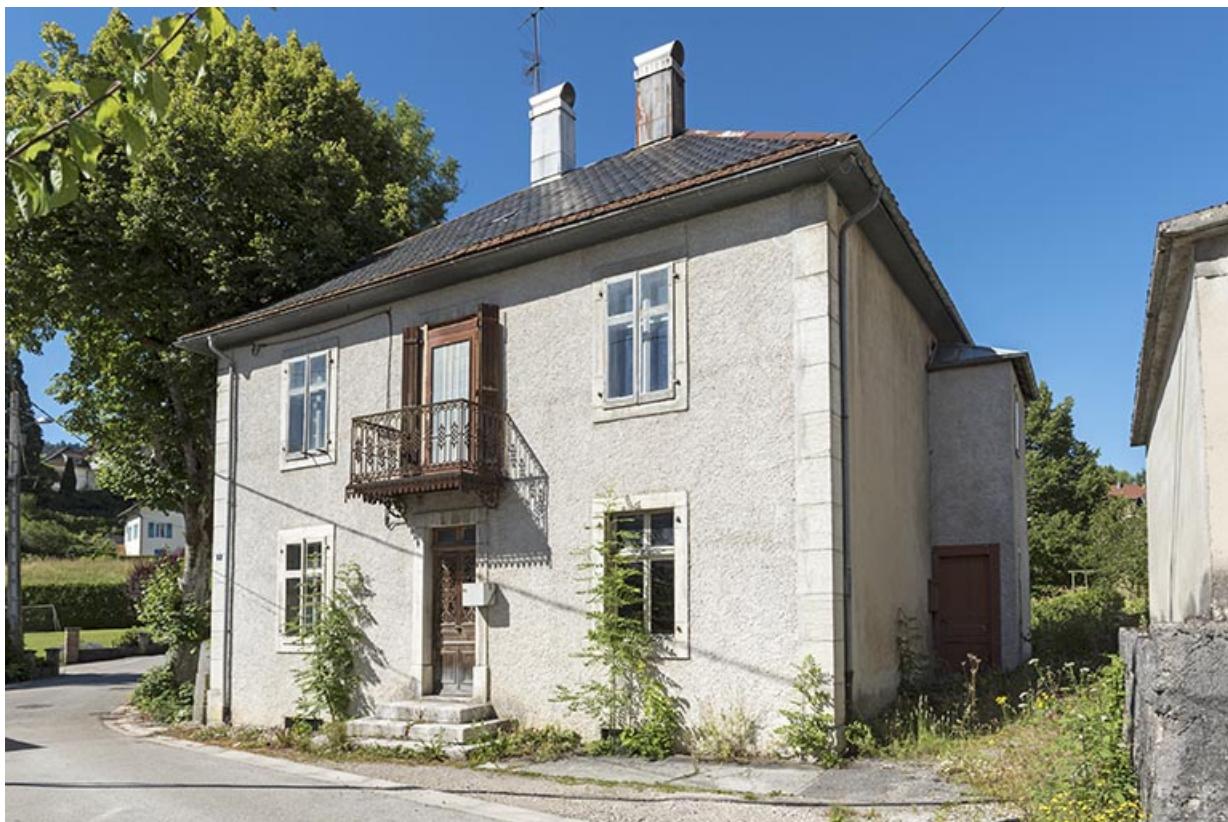
N° de l'illustration : 20162500776NUC4A

**Façade antérieure, de trois quarts droite.**

La maison, aux murs de moellons calcaires enduits, comporte un sous-sol (accessible par un escalier extérieur droit en pierre), un rez-de-chaussée surélevé et un étage carré, desservi par un escalier dans-œuvre. Elle est coiffée d'un toit à longs pans, croupes et tuiles mécaniques plombifères. Le corps de bâtiment abritant atelier et garage, en rez-de-chaussée, est en parpaings de béton enduits, avec toit terrasse en béton.

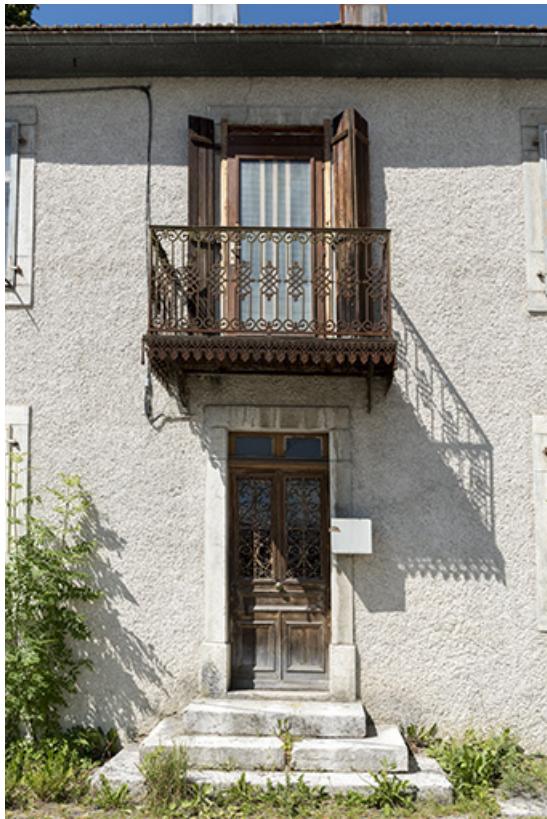
N° de l'illustration : 20162500779NUC4A

**Façade antérieure : travée centrale.**

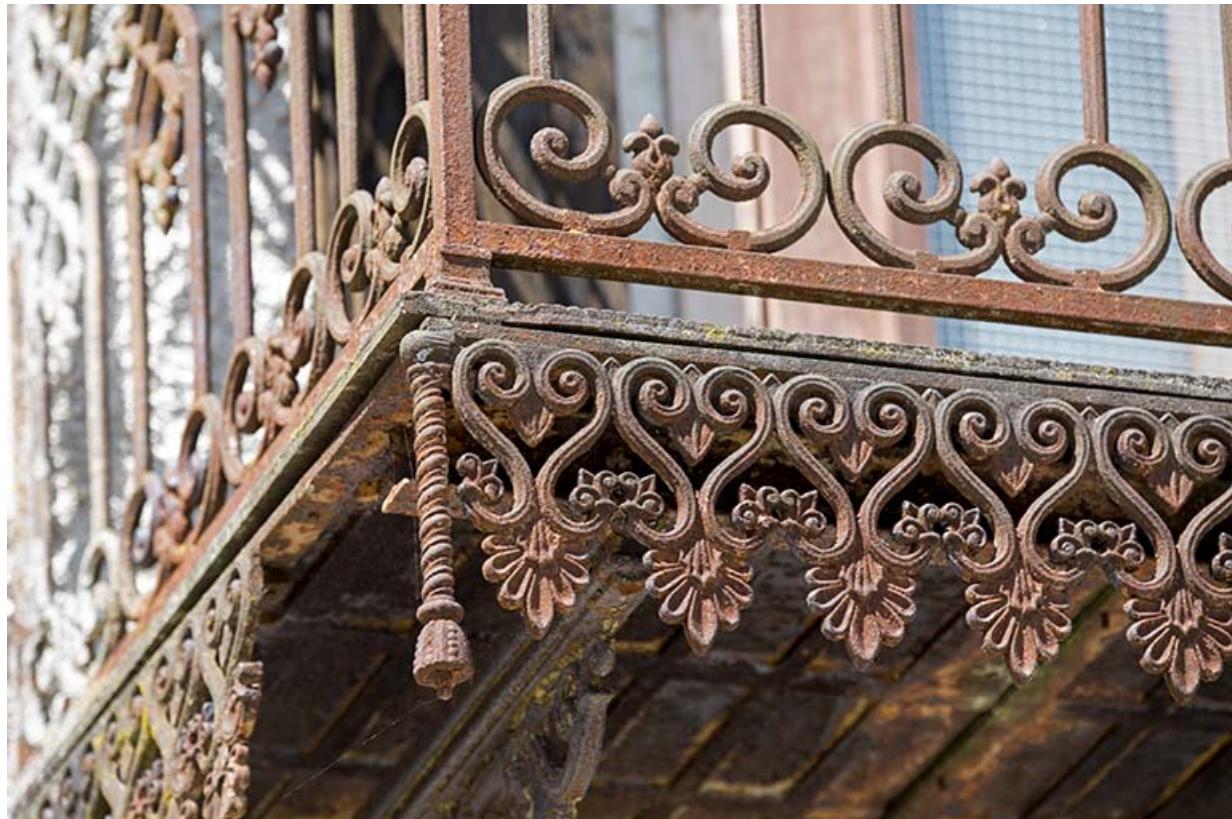
N° de l'illustration : 20162500780NUC4A

**Façade antérieure : ferronnerie du balcon au premier étage.**

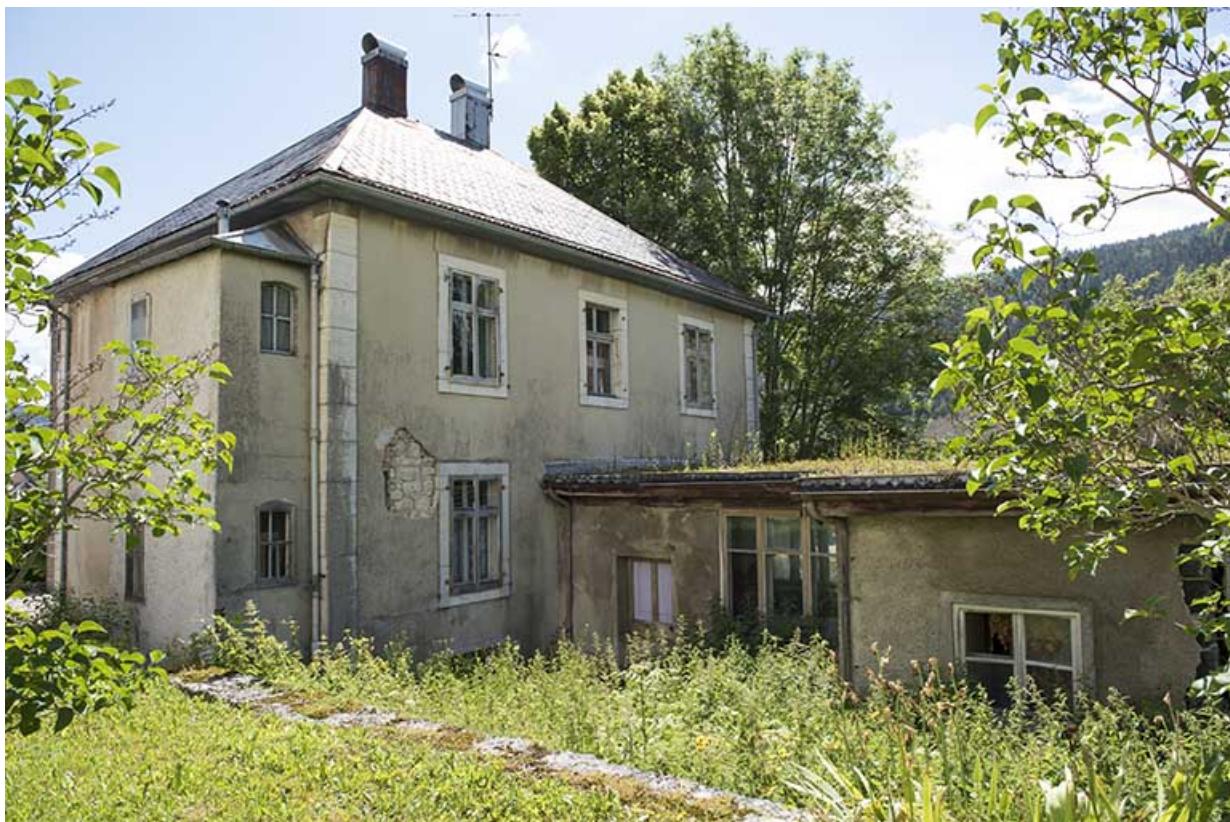
N° de l'illustration : 20162500777NUC4A

**Façade postérieure et atelier de fabrication.**

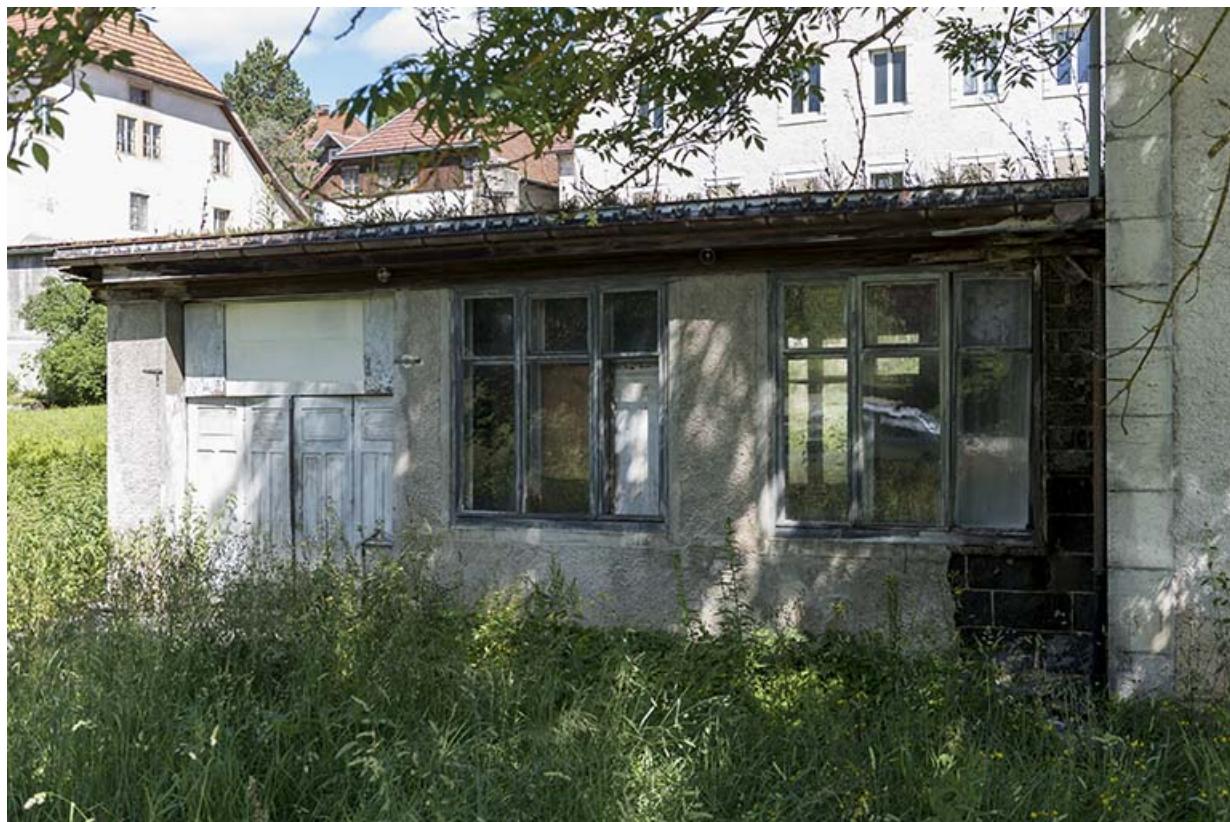
N° de l'illustration : 20162500778NUC4A

**Atelier de fabrication.**
